Besiktningssprotokoll

Kompletterande besiktning
Anticimex Försäkringsbesiktning i samarbete med Fastighetsbyrån

Fastighetsbeteckning: Lyngås 3:259	
Fastighetsadress: Vassmustavägen 29b	
Postnummer: 439 34	Ort: Onsala

Besiktningdatum: 2026-03-06	Protokollnummer: 69587246
Temperatur: 6°C	Väderlek: Sol
Tekniker: Magnus Uhlegård	
E-post: magnus.uhlegard@Anticimex.se	
Kontor: Göteborg	
Närvarande: Magnus Uhlegård

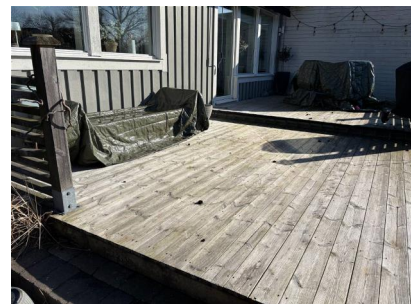
Utvändigt / Altan

Inget att notera

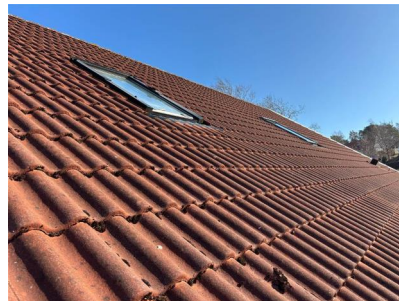
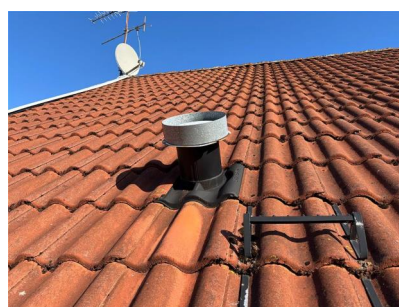
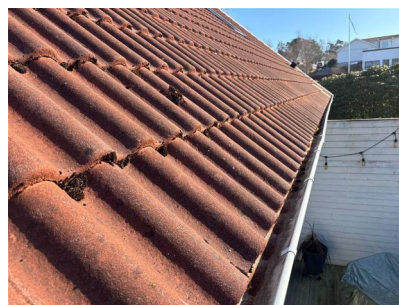
Utvändigt / Tak

Yttertaket är äldre samt har mindre beläggning av mossa.

Takpannor, plåtdetaljer och underlagspapp har enligt vår bedömning en begränsad livslängd. Eftersom husets taktäckning är äldre har det ett minskat motstånd mot vatteninträning. Detta i sin tur kan leda till fuktskador på träläkt och vidare ner i underliggande konstruktioner.

Taket besiktigat från takstege samt från stege lutad mot hänggräna.
