# Besiktningssprotokoll

Anticimex Försäkringsbesiktning i samarbete med Fastighetsbyrån

Fastighetsbeteckning: Lotsen 21	
Fastighetsadress: Travbanevägen 48	
Postnummer: 603 85	Ort: Norrköping

Besiktningdatum: 2026-04-15	Protokollnummer: 69651855
Temperatur: 6 °C	Väderlek: Molnigt
Tekniker: Joel Hallén	
E-post: Joel.Hallen@anticimex.se	
Kontor: Norrköping	
Närvarande: Fastighetsägare

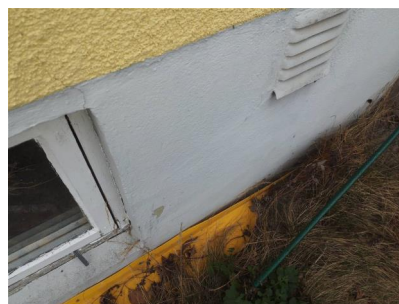
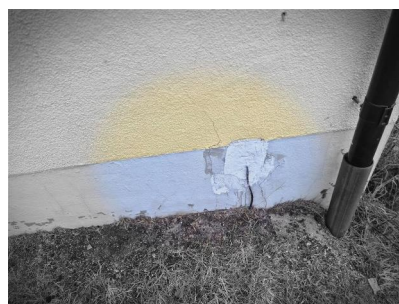
Utvändigt fuktskydd/kantlist synligt ovan mark.

Risk finns att det utvändiga fuktskyddet skadas och funktionen försämras. Kantlist sluter ej helt tät mot grundmur, duk släppt något vid entrén. Elkabel noterades genom sockeln.

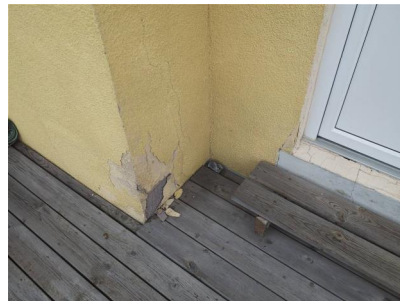
Putsad fasad har brister.

Då den putsade fasaden har brister finns risk att vatten tränger in i bakomvarande konstruktion med fuktrelaterade skador som följd.

Rekommenderar kontakta murare för kontroll och åtgärd.

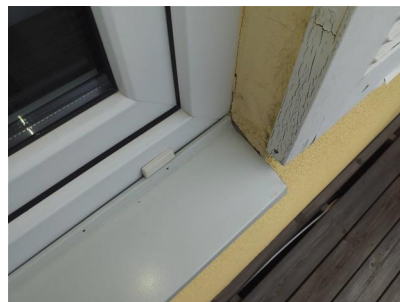
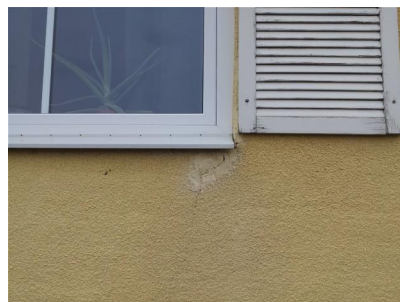
Fönsterbleck är otäta vid infästningar, inget uppvik.

Eftersom fönsterblecken är otäta finns risk att vatten rinner in i väggen vilket i sin tur kan leda till fuktskador i väggkonstruktionen. Vissa lagningar har gjorts i putsen intill fönster.

Några fönster är i behov av målning/underhåll.

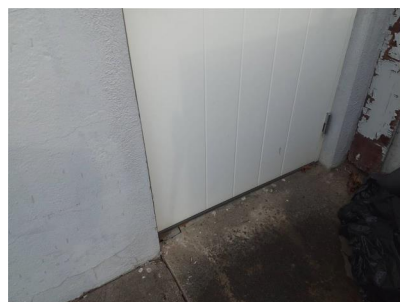
Tröskelbleck saknas under dörr.

Avsaknad av tröskelbleck medför att det finns risk för att vatten kan rinna in och orsaka fuktskador på tröskel och/eller i kringliggande vägg och bjälklag.

Rötskada/underhållsbehov finns i nederkant karm vid garageport.

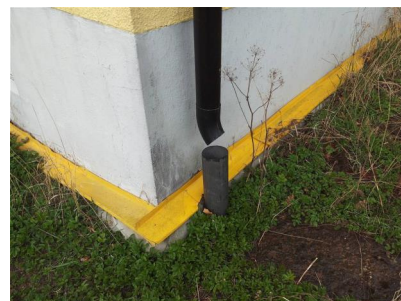
Stuprör är bristfälligt anslutet till markledning.

Stuprör som avslutas intill huset (ovan mark) kan medföra en ökad fuktbelastning på grundmur/sockel.

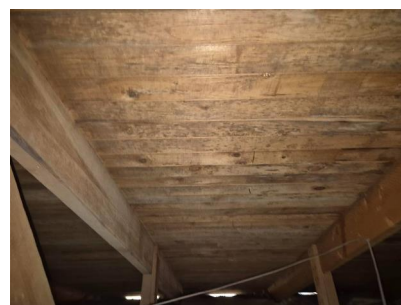
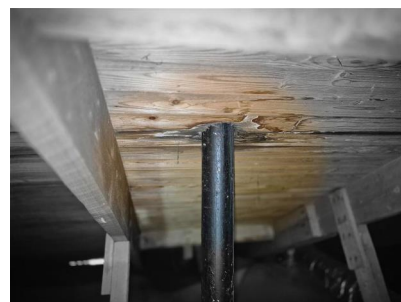
Vid kontroll av vinden har fuktvärden under kritisk fuktnivå för mikrobiell tillväxt uppmätts, dock finns viss mikrobiell påväxt på underlagstak.

Fuktkvoten i underlagstak/takbjälkar uppmättes till 10 %.  
Risk för mikrobiell tillväxt föreligger om fuktkvoten överstiger 17%.

Äldre fuktfläckar finns lokalt vid genomföringar, dessa är äldre och har uppkommit innan taket lades om .

För att enklare övervaka fuktförhållandena rekommenderas att en hygrometer monteras på vinden. Om den relativa luftfuktigheten är för hög under vintertid bör bostadens ventilation ses över och vid behov förbättras.

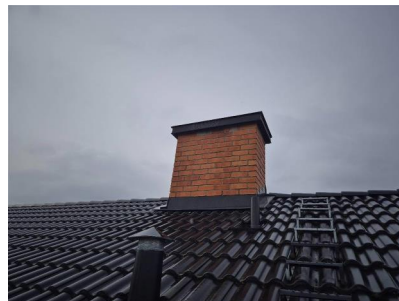
Skorstenen saknar väderskydd.

Väderskydd kan monteras för att skydda mot nederbörd som annars kan orsaka fuktskador och frostsprängning i skorstenen/ murstocken.

Vi rekommenderar att du kontaktar en fackman för att ta reda på hur och om ett väderskydd ska monteras.

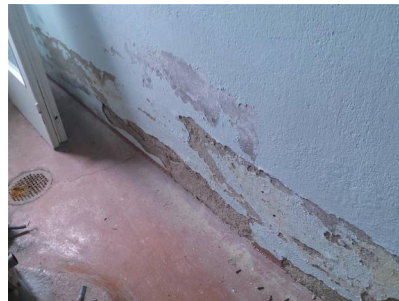
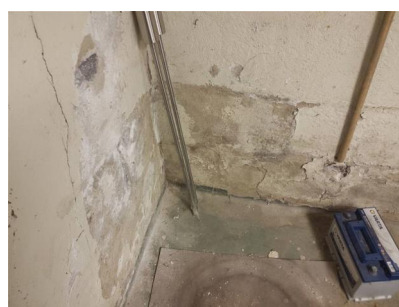
Trädetaljer i kontakt med betonggolvet och källarvägg.

Trädetaljer (trösklar, trappa mm) kan via kapillärkraft bli fuktiga vilket kan leda till fuktskador. Vid misstanke om detta bör dessa delar bytas ut.

Enstaka putsläpp/fuktgenomslag finns på vägg. Förekommer sprickor på vägg/golv i vissa utrymmen.  
Dränering är utförd 2015.

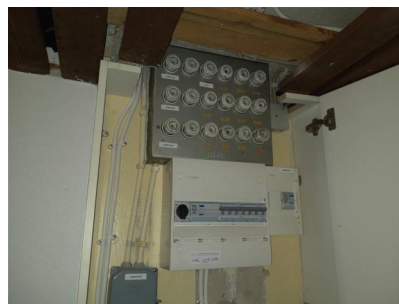
El-centralen har jordfelsbrytare.

Jordfelsbrytare finns installerad vid elcentralen.

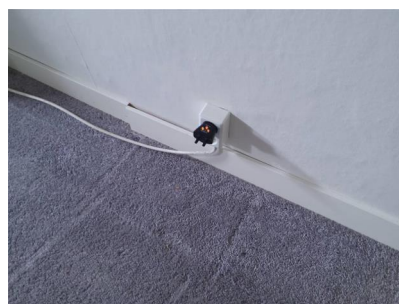
⚠ Funktionskontroll av jordade eluttag.

Vid stickprovskontroll av jordade eluttag noterades felkoppling. Elkontakt samt kabel ej ordentligt klamrad.

Kontakta en elektriker för kontroll och åtgärd.

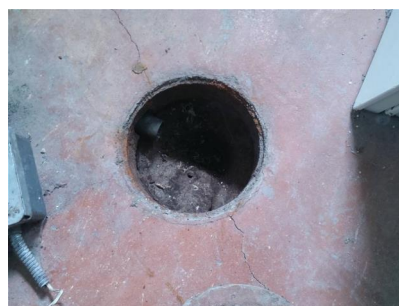
🔧 Äldre gjutjärnsbrunn.

Det finns risk att golvbrunnen rostar sönder med fuktskador som följd.

Rensplugg saknas i brunnen.

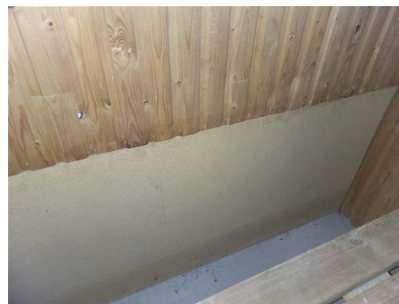
Träkonstruktion i bastu.

Påreglad källaryttermvägg och väggsyllar riskerar att påverkas av naturlig fuktpåverkan.

Fuktkvoten uppmättes till 10% i väggregel.

Risk för mikrobiell tillväxt föreligger om fuktkvoten överstiger 17%.

Fuktfläckar finns i nederkant väggskiva inga avvikande fuktindikationer vid besiktningstillfället.

Rekommenderas att bytas.
