**Fastighetsuppgifter**

Fastighetsbeteckning  
Turinge-Berga 4:58  
Adress  
Krönvägen 4  
15591 Nykvarn

Uppdragsnummer A36357  
Besiktningdatum 2026-04-16  
Besiktningföretag OBM Byggnadsmiljö AB  
Besiktningförrättare Mattias Forsberg  
Närvarande Säljare  
Giltig till och med 2027-04-16

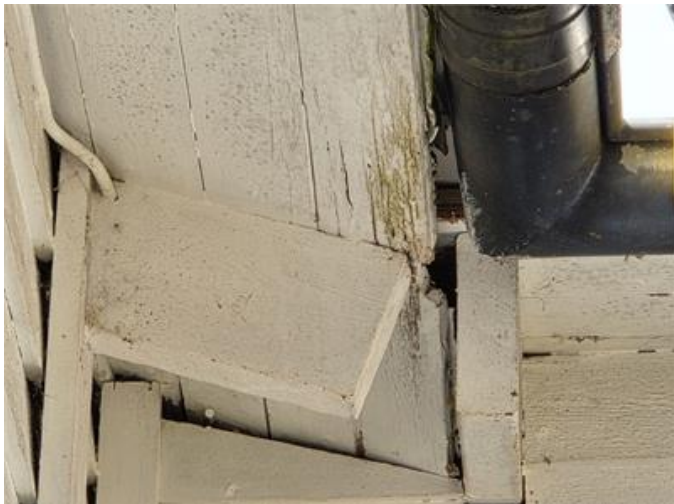
Fasad		X			- Entrétak är rötskadat, åtgärdsbehov föreligger - Delar av fasad har underhållsbehov.
Fönster	X				
Grund			X		- En plintgrund är en enklare konstruktion som kan medföra sättningar och ojämna golv. Se kommentar/riskanalis. - Boardskivor har släppt från bjälklaget på flera platser och öppen isolering noterades. Åtgärdsbehov föreligger.
Altaner		X			Altantaket har renoveringsbehov.

Rötskada i takfoten.
