**Fastighetsuppgifter**

Nödinge 1:58

Gulklövergatan 64

| Uppdragsnummer | O31528 |

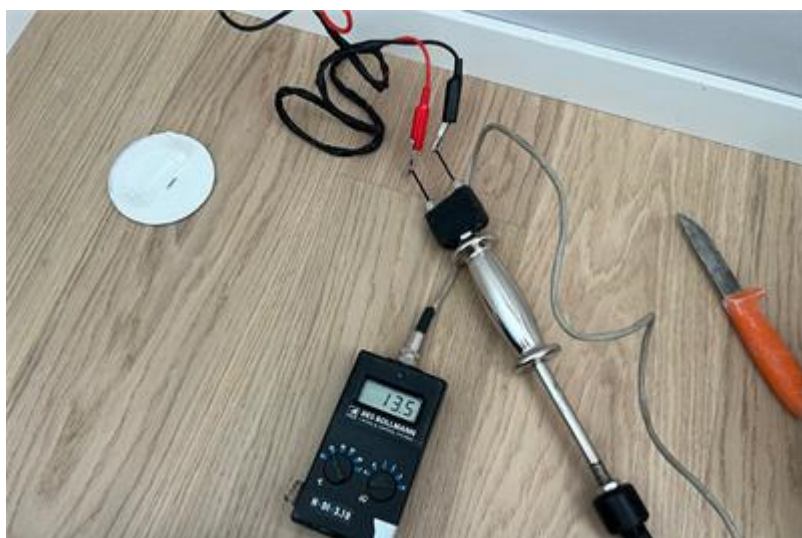
Via provhål i yttervägg i vardagsrum uppmättes fuktkvoten till mellan 13-14% i en ytterväggssyll.  
Fuktkvoten uppmättes till mellan 12-13% i en innerväggssyll i trappförråd.

Vid stickprovskontroll av konstruktion uppmättes fuktkvoten till mellan 12-14% vilket ligger under kritiskt gränsvärde för mikrobiell tillväxt.
