# Besiktningssprotokoll

Anticimex Försäkringsbesiktning i samarbete med Fastighetsbyrån

Fastighetsbeteckning: Gärdsmygen 2	
Fastighetsadress: Drejarvägen 5	
Postnummer: 15162	Ort: Södertälje

Besiktningsdatum: 2026-04-15	Protokollnummer: 69646957
Temperatur: +7 °C	Väderlek: Sol
Tekniker: Peter Scibor	
E-post: peter.scibor@anticimex.se	
Kontor: Stockholm Syd	
Närvarande: Fastighetsägarna Mäklaren Peter Scibor Anticimex

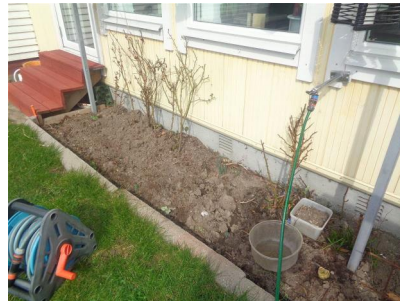
Växter finns i anslutning till byggnaden.

När det finns rabatter och växter nära byggnaden finns risk att fukt stannar kvar i väggarna. Detta kan i sin tur orsaka invändiga fuktskador. Växternas rötter kan också skada grundmuren och sätta dräneringsledningen ur funktion.

Området närmast huset rekommenderas att vara fritt från växtlighet.

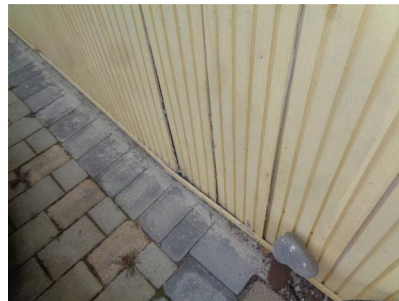
Fasader är delvis i behov av målning/underhåll ställvis otätheter/tätningar noteras i plåtfasaden mot gatan.

Fasadbeklädnad och träkonstruktioner där målningsbehov finns riskerar att få fukt- och rötskador på grund av sämre vattenavvisande förmåga. För att öka livslängden på fasadbeklädnaden rekommenderas målning och underhåll.

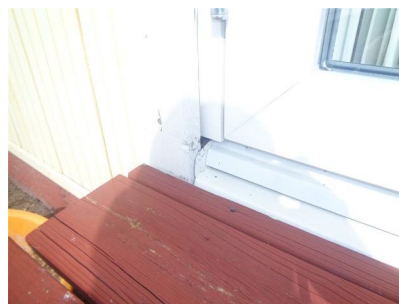
Tröskelbleck är otäta vid infästningar/uppvik och saknas delvis.

Eftersom tröskelblecken är otäta/saknas finns risk att vatten rinner in i väggen vilket i sin tur kan leda till fuktskador i väggkonstruktionen.

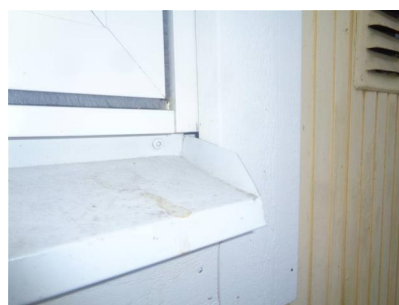
Fönsterbleck är ställvis otäta vid infästningar/uppvik.

Eftersom fönsterblecken är otäta finns risk att vatten rinner in i väggen vilket i sin tur kan leda till fuktskador i väggkonstruktionen.

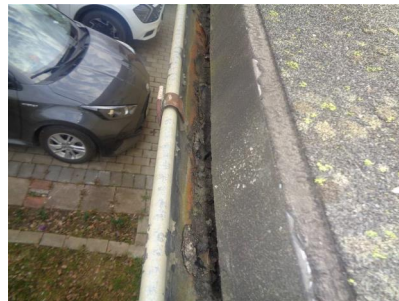
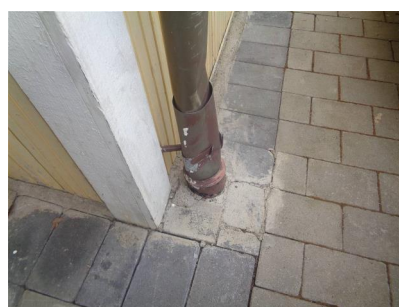
Hängrännor/Stuprör är äldre och har delvis rost samt skräpfyllda. Stuprör på framsidan noteras skadat.

Äldre hängrännor/stuprör och med brister leder ofta till läckage, vilket i sin tur innebär risk för fuktskador på fasad, sockel och i bakomliggande konstruktioner.

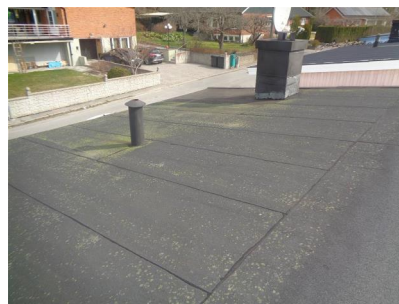
Takpappen och plåtar är äldre på taken. Underhållsbehov av vindskivor/takfot/taksprång finns.

Tätskiktet på ett platt/låglutande tak har enligt vår bedömning en begränsad livslängd. Eftersom takpappen är äldre har det ett minskat motstånd mot vattengenomträngning. Detta i sin tur kan leda till att takkonstruktionen drabbas av fuktskador.

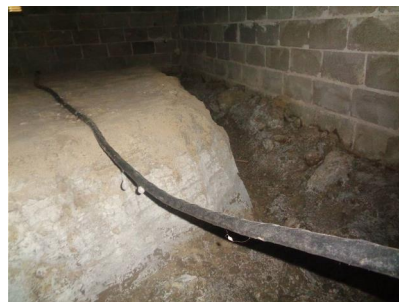
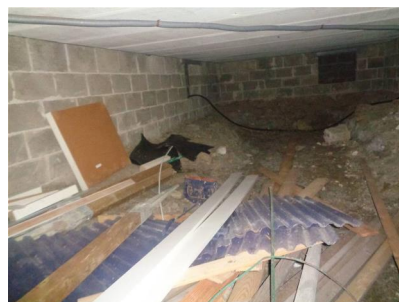
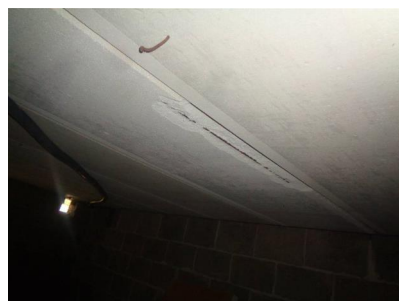
Krypgrunden har delvis fuktig mark med påväxt, avsaknad av markplast, kalkutfällningar noteras på grundmurar, ställvis putssläpp på undersidan av bjälklaget noteras,.organiskt material finns/förvaras delvis i grunden och mikrobiell lukt upplevdes.

Äldre rostangripet gjutjärn förekommer i utrymmet.

Vi rekommenderar en fördjupad undersökning för att bedöma orsak och omfattning, viktigt att tänka på att denna rekommendation gäller hela husets grundläggning.

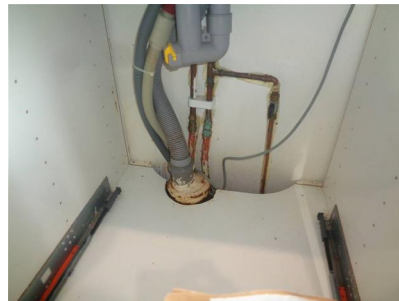
Fuktskydd saknas i diskbänkskåp.

Äldre gjutjärnsstam noteras.

Utan fuktskydd är det svårt att upptäcka läckage från rörledningar. Vatten kan då tränga in i omkringliggande konstruktioner och orsaka fuktskador.

För att upptäcka eventuella läckage, installera ett fuktskydd.

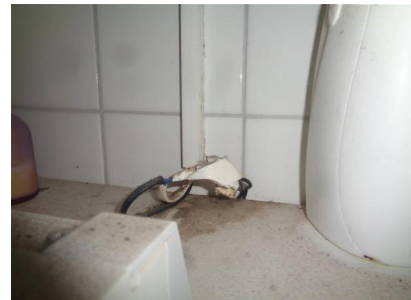
Elinstallation i utrymmet har enligt vår bedömning uppenbara brister.

Elinstallation i utrymmet är en säkerhetsrisk som kan orsaka både personskador och brand. Observera att besiktning av bostadens elsystem inte har ingått i uppdraget.

Kontakta en elektriker för kontroll och åtgärd.
