# Besiktningsprotokoll

Anticimex Försäkringsbesiktning i samarbete med Fastighetsbyrån

| Fastighetsadress:<br>Flintvägen 17 | |

| Besiktningsdatum:<br>2026-04-16 | Protokollnummer:<br>69621773 |

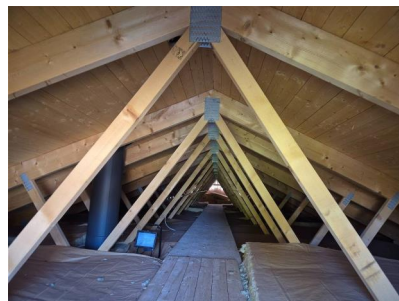
### Utvändigt / Vind

Vid kontroll av vinden uppmättes fuktvärden under kritisk fuktnivå för mikrobiell tillväxt och en normal lukt upplevdes. Fuktkvoten i underlagstak/takbjälkar uppmättes vid besiktningstillfället till ca 12 %. Detta värde varierar dock under året beroende på årstid och utomhusklimat.

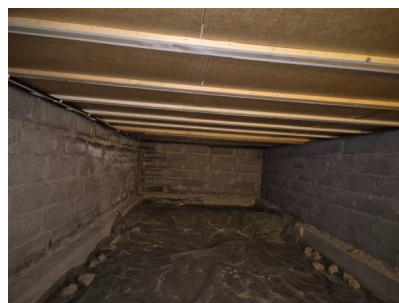
### Utvändigt / Krypgrund

Vid kontroll av konstruktionen i krypgrund uppmättes fuktvärden under kritisk fuktnivå för mikrobiell tillväxt och normal lukt upplevdes.

Golvbjälklaget ovan den uteluftsventilerade krypgrunden riskerar att drabbas av fuktskador på grund av naturlig fuktpåverkan. Detta kan i sin tur leda till mikrobiella skador (angrepp av mikroorganismer) som kan leda till att mikrobiell lukt sprids till boendemiljön. Fuktkvoten uppmättes till 13 %.

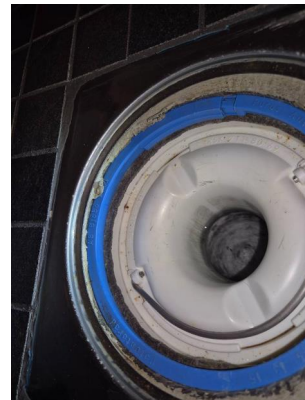
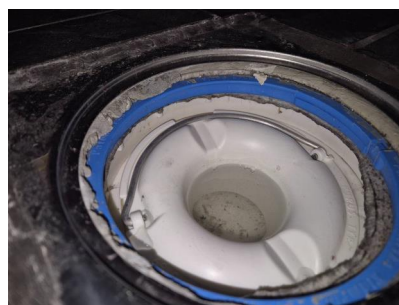
### Entréplan / Badrum/Wc

Tätskikt är felmonterat i golvbrunnen.

När tätskikt är felmonterat i golvbrunnen innebär det risk för fuktskador. Vatten kan tränga ner i omkringliggande konstruktioner med fuktrelaterade skador som följd.

Normala fuktvärden indikerades mot klinker/kakel.
