Valbo-Backa 4:24

Valbovägen 61

Uppdragsnummer	x10337
Besiktningsdatum	2026-04-06
Besiktningföretag	OBM Fuktteknik Gävleborg AB
Besiktningförrättare	Fabian Forsgren
Närvarande	Fastighetsägare
Giltig till och med	2027-04-06

Byggnadsbeskrivning
Huset är ett 1½-planshus med källare & kryppgrund.

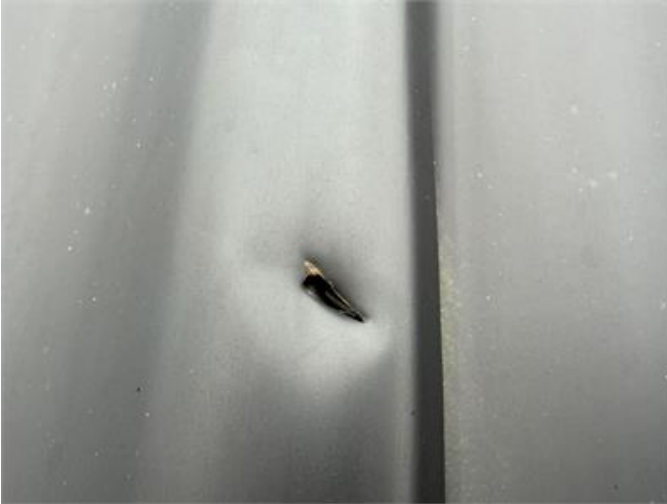
Yttertaketets ålder är ej känd. Enligt uppgifter från fastighetsägaren så är taket omlagt sent 90-tal/tidigt 00-tal. Den underliggande takpappens tekniska livslängd anses vara passerad, vilket i sin tur ställer högre krav på underhåll & regelbundna kontroller avseende infästningar/genomföringar/rännalar etc. I plåttaket förekommer också mindre hål vilka bör tätas för att förhindra rostangrepp etc. Se även bilder/beskrivningar.

Ett antal mindre hål förekommer i plåttaket. Dessa bedöms inte ha orsakat några underliggande skador men bör åtgärdas för att förhindra rostangrepp etc.

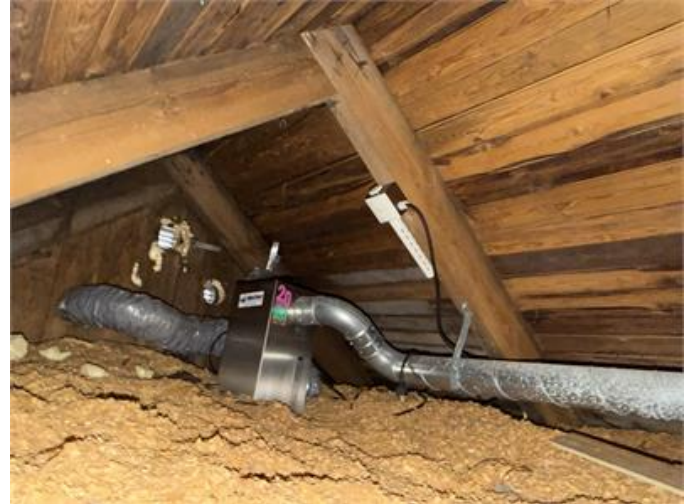
På vinden finns en avfuktare som ej är i drift. Fastighetsägaren har låtit stänga av den samtidigt som ventiler (tidigare igensatta) har öppnats. Fuktförhållandet på vinden följs upp med en hygrometer och har enligt uppgifter aldrig överstigit gränsvärdet.

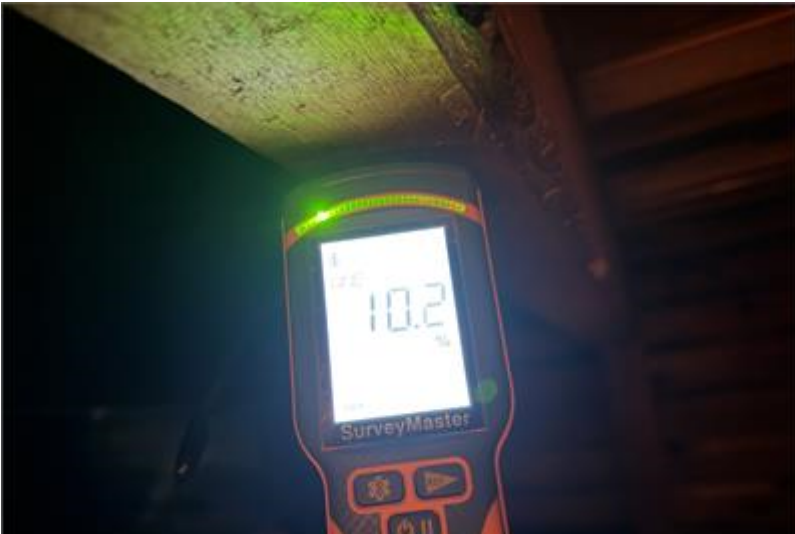
Byggnadsdel	Vind
Konstruktionsdel	Underlagstak
Konstruktionsuppbyggnad	Råspont och takstolar

Fuktkvoten uppmättes till ca 10%. Det kritiska gränsvärdet för mikrobiell tillväxt brukar anges till ca 17% fuktkvot (FK). Notera att stickprovsmässig undersökning är utförd samt att mätvärden normalt sett kan variera över årstiderna.
