Besiktningssprotokoll

Anticimex Försäkringsbesiktning i samarbete med Fastighetsbyrån

Fastighetsbeteckning: Fjällbacka 175:27	
Fastighetsadress: Trulshagen 7A	
Postnummer: 457 42	Ort: Fjällbacka

Besiktningdatum: 2026-04-16	Protokollnummer: 69644090
Temperatur: 3 °C	Väderlek: Klart
Tekniker: Mikael Lindgren	
E-post: mikael.lindgren@anticimex.se	
Kontor: Uddevalla	
Närvarande: Ägare öppnade upp för besiktning.

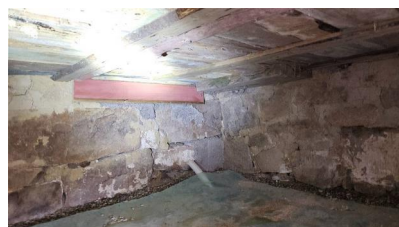
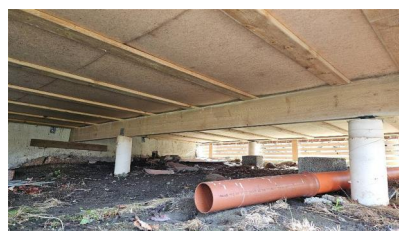
Grundläggningen av byggnaden (byggt troligtvis på 1800-talet) utgörs till största delen av en torpargrund med grund av natursten. Det finns någon ventil i grunden, men det går inte att inspektera denna del. I mindre del av den gamla grunden finns en matkällare som visas på bild. Marken där är täckt med plastfolie och bjälklaget ser förhållandevis bra ut för sin ålder och vid fuktkvotsmätning av blindbotten uppmäts värden runt 14-15 % FK.

Torpargrunder med bjälklag av organiskt material har ofta fuktskador på grund av naturlig fuktpåverkan. Detta kan resultera i mikrobiella skador (angrepp av mikroorganismer) och, i värsta fall, rötskador. Mikrobiell lukt kan då spridas till boendemiljön. Grunden (till stor del) har inte kunnat besiktigas eftersom den inte är krypbar.

Tillbyggnad för veranda. Se foto bedöms vara utan anmärkning. Tillbyggd entréhall på plint med träbjälklag går ej att kontrollera underifrån, då avståndet är lågt mellan mark och bjälklag.

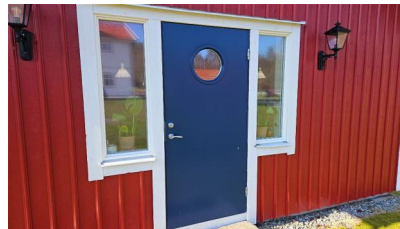
Dörrstopp saknas och det finns en lite ytskada på dörrbladet.

Vad som kan rekommenderas är att förse dörr med skärmtak, då den skyddas bättre från regn.

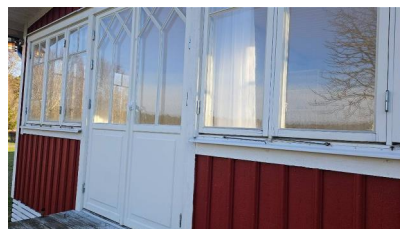
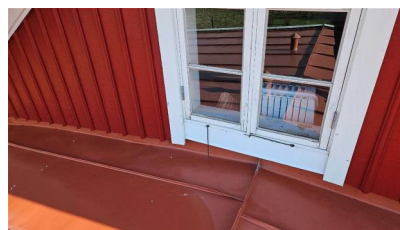
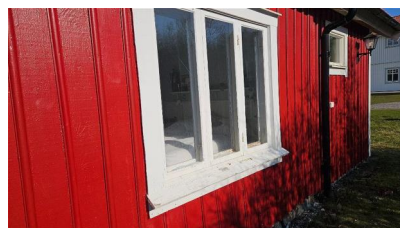
Rötskador finns i några fönster, samt förekommande underhållsbehov på andra fönster.

Rötskadorna kan bero på olika saker, exempelvis bristfälligt underhåll, bakfall på fönsterbleck, målning, skruvar och beslag etc.

Vi rekommenderar en fördjupad undersökning för att bedöma orsak och omfattning. Kontrollera samtliga fönster.

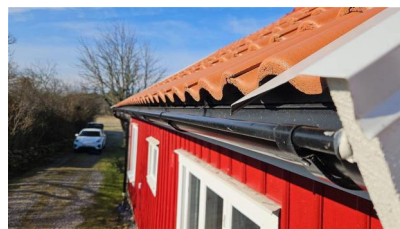
Hängrännor lutar lite fel och följer takets form som buktar något. Justera hängrännan med rännalskrokarna.

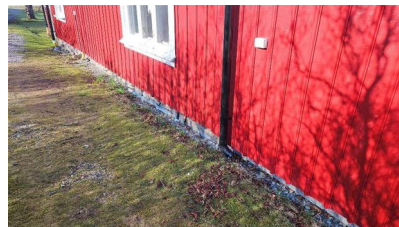
Ett par stuprör avslutas nära husliv och grundläggning.

Stuprör som avslutas intill husliv (ovan mark) kan medföra en ökad fuktbelastning på grundmur/sockel med fuktrelaterade skador som följd.

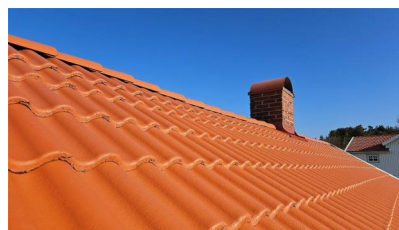
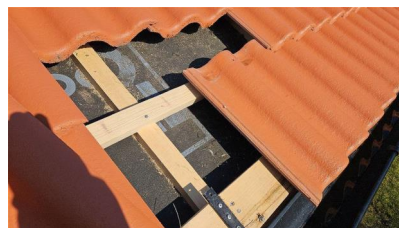
Bandplåstaket och yttertaket är relativt nytt, men det finns ingen nocktätning monterad.

Tegelfogar på skorstenen är lösa och skorstenen nyttjas enbart för imkanal från kökspisen.

Väderskydd finns på skorstenen, men bör nog plåtas in. Kontakta plåtslagare.

Avsaknad av nocktätning som ska förhindra skräp och fukt att komma in under takpannor kan eftermonteras enkelt.

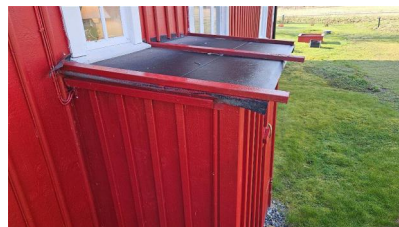
Invändigt i f.d pumprum noteras inga avvikelser, men takpappen är lite riskabel, då man spikat läkt genom den lite bristfälliga lagda pappen.

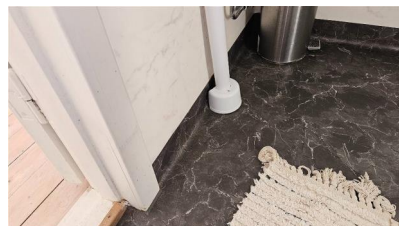
Rör genomföring finns för nära vägg/ golv.

Det finns risk att tätskiktet inte har kunnat anslutas på ett rätt sätt, vilket kan leda till fuktskador.

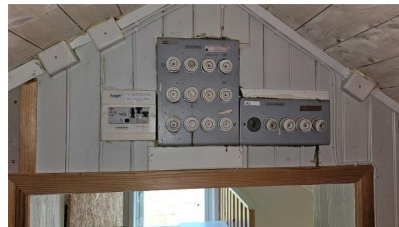
Gruppförteckning över elcentralen saknas.

"Gruppförteckning" är en lista som ska vara placerad vid elcentralen. Den visar vilka säkringar som är anslutna till vilka armaturer, vägguttag och apparater. Den är också till för att underlätta vid felsökning och elarbeten.

Kontakta en elektriker för att upprätta en gruppförteckning som placeras i närheten av elcentralen.

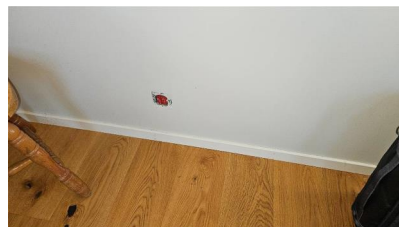
Skyddslock saknas på ett par eluttag.

Montera kåpor.
