Besiktningssprotokoll

Fastighetsbeteckning: Köpstaden 6:64	
Fastighetsadress: Lodjursvägen 21	
Postnummer: 43937	Ort: Onsala

Besiktningdatum: 2026-04-15	Protokollnummer: 69649737
Temperatur: 10 °C	Väderlek: Molnigt
Tekniker: Lars Kullenstein	
E-post: Lars.Kullenstein@anticimex.se	
Kontor: Göteborg	
Närvarande: Fastighetsägare

Försäkringsbesiktning

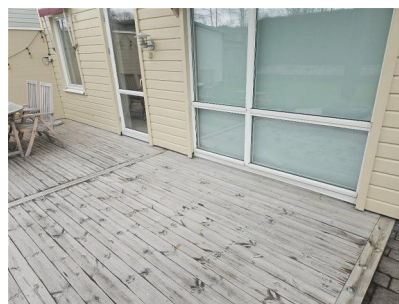
Utvändigt / Sockel

Delar av sockeln är obesiktad då altanen döljer den bakomliggande konstruktionen.

Inget att notera på synlig sockel.

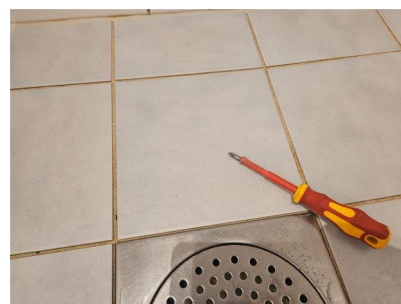
Entréplan / Dusch/Toalett

Våtutrymmet har äldre yt-/tätskikt.

Eftersom funktionen, som innebär att ytskiktet/tätskiktet ska vara vattentätt, kan vara nedsatt finns en ökad risk att vatten tränger igenom ytskiktet/tätskiktet med vattenskador i omkringliggande konstruktioner som följd.

Vidare noterades bomljud i enstaka klinkerplatta vid golvbrunn. Detta bedöms dock inte ha lett till följdskada.

Normala fuktvärden indikerades mot klinker/kakel.
