Fastighetsuppgifter

Hälsö 1:243

Bergavägen 2

**Besiktningssuppgifter**

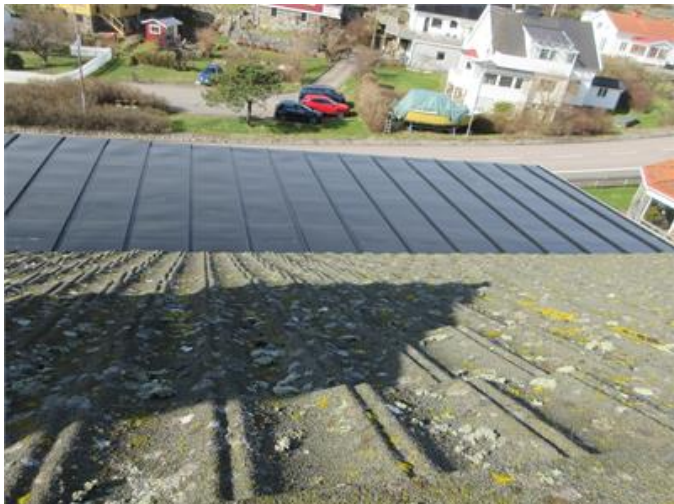
Yttertak: Taket har en takbeklädning av plåt som är av äldre standard (37 år). Uppskattad livslängd på ett plåttak varierar beroende på kvalitet och tillverkare, men man uppskattar att den kan vara ca 35 år. Aktuell takbeklädning kräver därför regelbunden tillsyn och underhåll fram tills det att taket läggs om. Viss mosspåväxt förekommer på plåten innebärande ökad risk för fuktpåverkan på underliggande konstruktioner och förkortad livslängd på plåten.

Plåttak

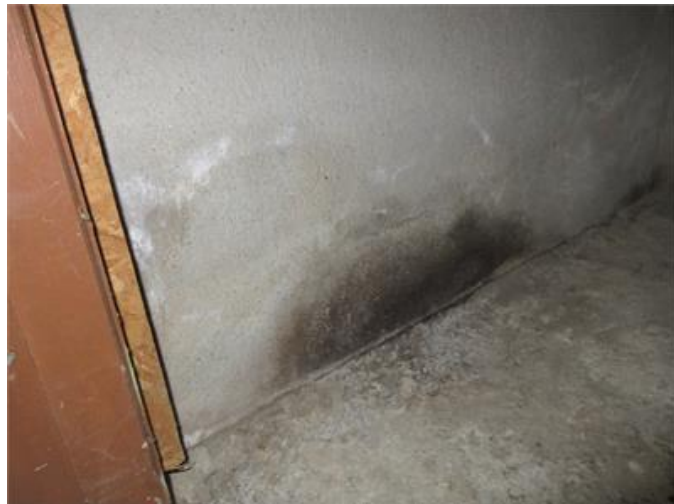
Allmänt källare: Huset har en flytande golvkonstruktion samt utreglade väggar, vilka båda betecknas som riskkonstruktioner med avseende på fukt- och mikrobiella skador. I trappförrådet noterades fuktgenomslag på yttervägg. För att säkert fastställa källarplanets kondition och fuktstatus krävs alltid en fortsatt teknisk undersökning. Ytterväggar i allrum har isolering av s.k.träullit, denna isolering kan ibland medföra en egenlukt som kan påverka inomhusmiljön negativt. Se även bilagan kontroll av konstruktion.

Fuktgenomslag i förråd 2

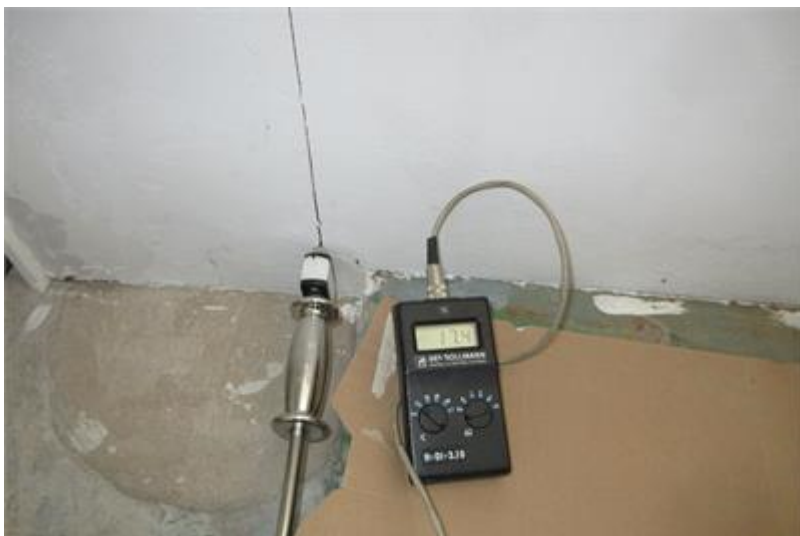
Kritiskt gränsvärde för mikrobiell tillväxt (mögel/bakterier mm) är ca 17 % fuktkvot (FK) i trä och för rötsvampstillväxt ca 28 %.

Tre stickprovsvisa fuktmätningar utfördes i utreglade väggar i två förråd och tvättstuga. Fuktkvoten i förråd ett mättes till 16,6 %, förråd två 17,4 % och tvättstuga 17,5 %.

Notera att stickprovsmässig undersökning är utförd med mätvärde strax över kritiskt gränsvärde. För att säkert fastställa källarens kondition och fuktstatus måste en mer omfattande undersökning utföras.
