Fastighetsuppgifter

Skene 11:56

Pontusgatan 1

Uppdragsnummer	O31533
Besiktningsdatum	2026-04-16
Besiktningföretag	OBM Besiktning Väst AB
Besiktningförrättare	Carl Roy
Närvarande	Fastighetsägaren, anhörig och fastighetsmäklare
Giltig till och med	2027-04-16

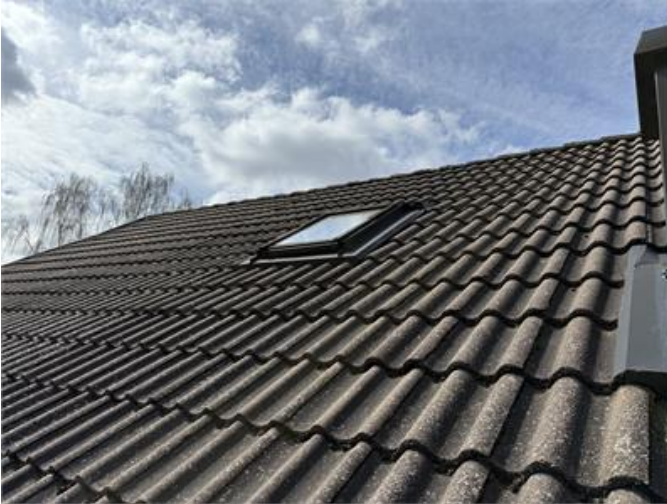
Då taktäckningen är av äldre standard har det ett minskat motstånd mot vatteninträning. Detta i sin tur kan leda till fuktskador på takkonstruktionen vilket kan påverka byggnaden och dess inomhusklimat negativt.

Översiktsbild yttertak

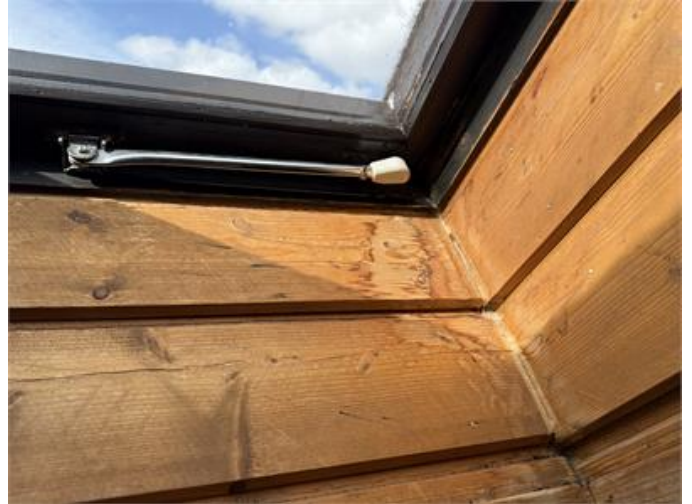
Fuktfläckar invid takfönster, torrt vid besiktningstillfället

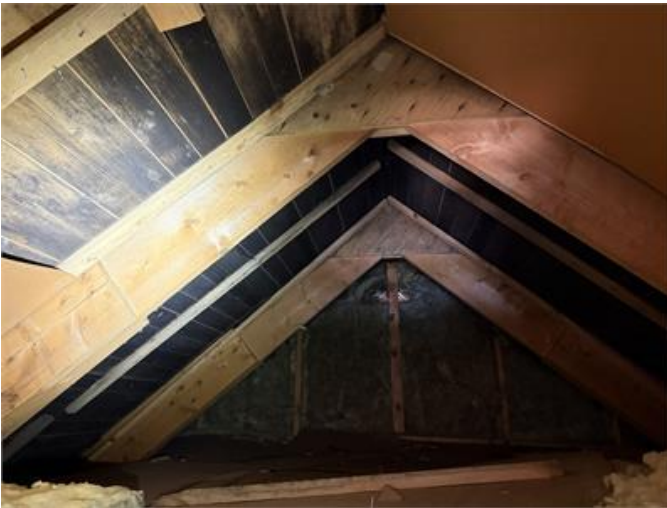
Inne på vindsutrymmena noterades mikrobiell påväxt på underlagstaket (mycket lokalt ovan garage). Detta är vanligt förekommande i äldre hus och kan antyda att vindsutrymmet tillförs fukt inifrån bostaden och kondenserar mot det kalla yttertaket, eller att uteluften är så fuktig så att mikroorganismer kan tillväxa. Det rekommenderas att mikrobiell påväxt en hålls under uppsikt och om detta ökar i omfattning eller annan förändring sker bör kontakt tas med fackman för åtgärdsförslag.

Översiktsbildnockvind ovan sovrurn 3

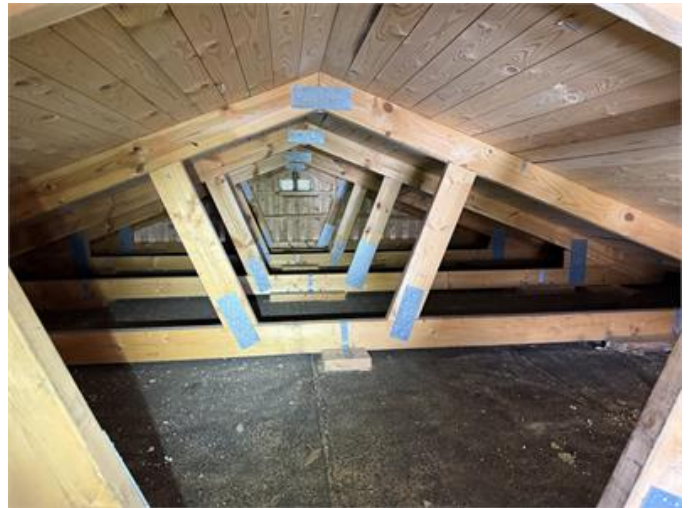
Översiktsbild vind ovan garage

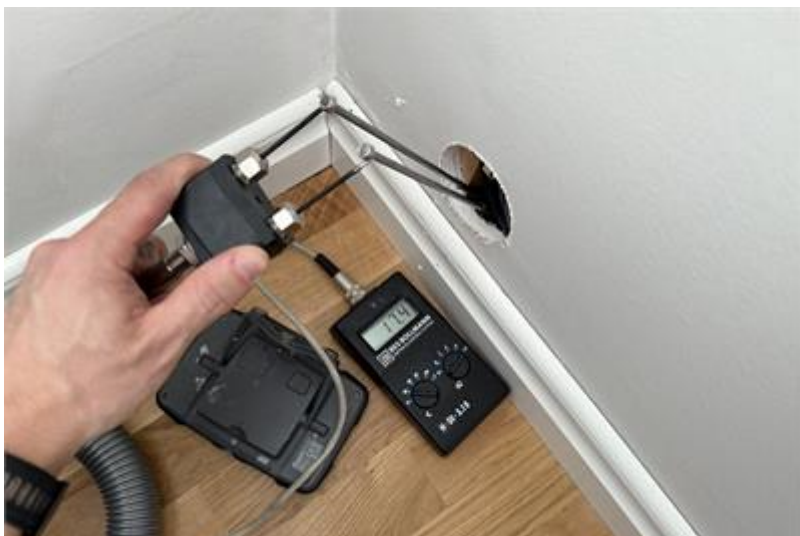
Kritiskt gränsvärde för *mikrobiell tillväxt i trä är ca 17% fuktkvot. Mättnadsgraden i trä ligger på ca 28% fuktkvot. (*=Samlingsnamn på flertalet mikroorganismer så som bakterier, mögel och likvärdigt). Provhål togs upp i väggkonstruktion i sovrum 1. Fuktkvoten uppmättes till 17,4% fuktkvot i bakomvarande träregel/syllregel. Syllregel är rötskyddsbehandlad. Provhål i golv ej utförs då konstruktionen inte är uppreglad, bedöms vara flytande på betongplattan.

Vid stickprovskontroll av konstruktion uppmättes fuktkvoten till strax 17,4% fuktkvot vilket ligger över kritiskt gränsvärde för mikrobiell tillväxt. Notera att stickprovsmässig undersökning är utförd. För att säkert fastställa konstruktionens fullständiga kondition och fuktstatus måste en mer omfattande undersökning utföras, gäller hela konstruktionen.
