Fastighetsuppgifter

Bårekulla 1:45

Bårekullavägen 3

Uppdragsnummer	O31544
Besiktningsdatum	2026-04-16
Besiktningföretag	OBM Besiktning Väst AB
Besiktningförrättare	Jonas Väyrynen
Närvarande	Fastighetsägarna.
Giltig till och med	2027-04-16

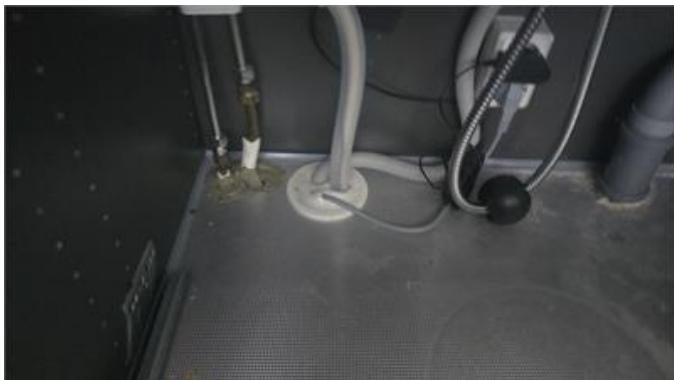
Besiktningresultat					
Bedömningskala: 1 = Utan anmärkning, 2 = Påpekande, 3 = Bör åtgärdas, 4 = Ej besiktningbart					
Byggnadsdel	1	2	3	4	Anmärkning
Sovrum 3	X				Inget övrigt att notera.
Kök			X		Otät rör genomförelse noterades i diskbänkskåpets botten. Sockel ligger för fuktskydd under diskmaskinen vilket hämmar dess funktion. Fuktskydd finns inte under kyl/frys. Då detta avviker ifrån gällande branschregler rekommenderas åtgärd.
Vardagsrum	X				Inget övrigt att notera.

Otät rör genomföring i diskbänkskåpets botten.

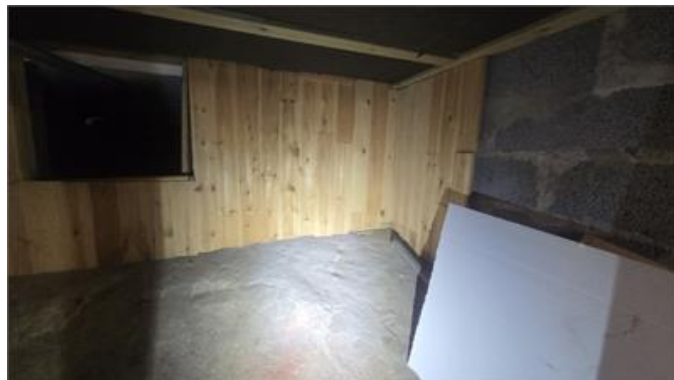
Klimatet i en uteluftsventilerad krypgrund är beroende av rådande uteklimat. Material i utrymmet fuktas upp under sommarhalvåret. Är värmeisoleringsförmågan god hos bjälklaget förlängs uppfuktningssperioden. Under uppfuktningssperioden råder ofta gynnsamt klimat för mikrobiologisk tillväxt (mögel, bakterier och röta) eller kemisk lukt från behandlat/tryckimpregnerat material. Detta kan ge upphov till en avvikande lukt, vilket kan påverka byggnaden och inomhusmiljön negativt.

Exempelbild, konstruktioner av/med organiska material i krypgrund.

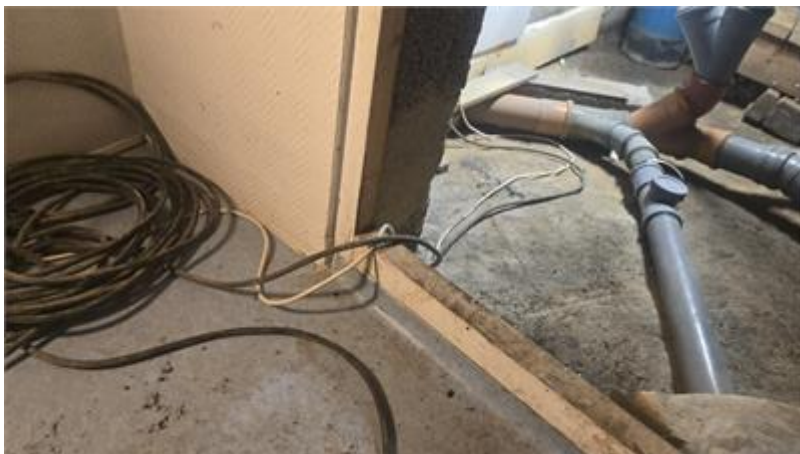
Byggnadsdel	Krypgrund
Konstruktionsdel	
Konstruktionsuppbyggnad	Mark av berg/sten, grundmurar av murverk och blindbotten av träfiberskivor och brädor, delar täckt med cellplastisolering.

Krypgrund är en riskkonstruktion. Konstruktioner av/med organiska material i utrymmet bedöms olämpliga och i "förrådet" upplevdes en avvikande lukt, vilket indikerar på fuktpåverkan.

Stickprovsmässig fuktkvotsmätning utfördes i blindbotten och träreglar med värden mellan 13-17%FK, där gränsvärdet för mikrobiell tillväxt brukar anges till ca 17%FK.
