Vreta 1:14

Vretvägen 41

Uppdragsnummer	C18155
Besiktningsdatum	2026-04-16
Besiktningföretag	OBM Fuktteknik AB
Besiktningförrättare	Alexander Thorsén
Närvarande	Mäklare
Giltig till och med	2027-04-16

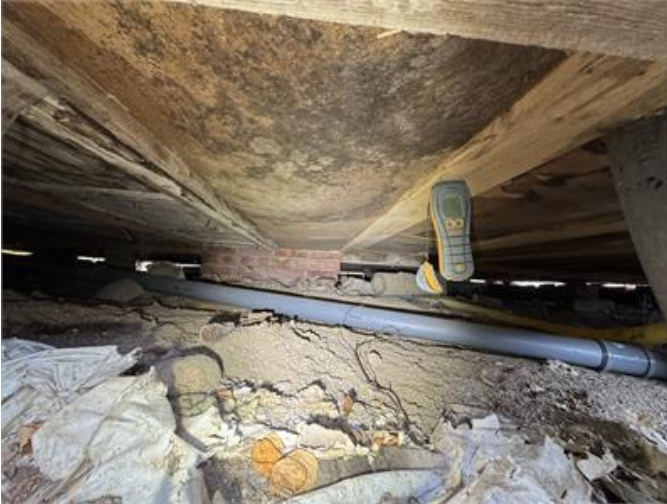
- Delar av grunden kunde inte besiktigas i sin helhet på grund av låg höjd.
- Mindre växtlighet samt löv och skräp förekommer i utrymmet.
- Upplagsbrädor och blindbotten har äldre fuktskador från tidigare läckage. Ingen förhöjd fukt noterades vid besiktningen.
- Enstaka markplattor/stöd till bärlinor har sjunkit något.

Fuktkvotsmätning i plintgrunden under kök, äldre skador på blindbottens undersida kan ses på bild. Bild tagen på nockvind.

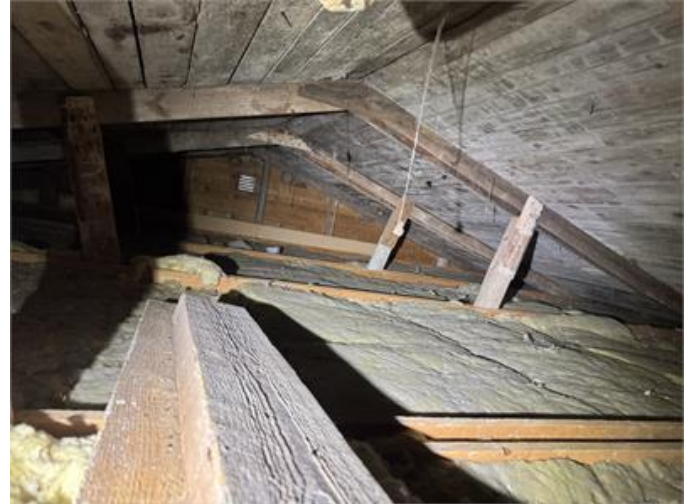
Mikrobiell påväxt förekommer på yttertaketets insida i begränsad omfattning. Det är dock svårt att bedöma omfattningen på grund av rikliga betongrester/kalk på råspontens undersida. Det kan inte avgöras om påväxten är aktiv eller av äldre ursprung. Yttertaketets insida bör därför kontrolleras regelbundet, se även information på protokollets näst sista sida, pos. 3.

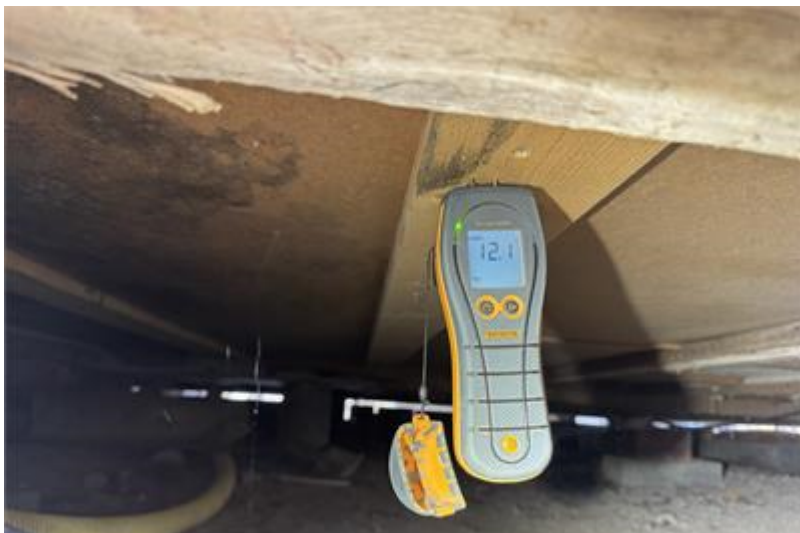
Fuktkvoten uppmättes stickprovsmässigt i syll, upplagsbrädor och blindbotten till 12–13 % FK. Det kritiska gränsvärdet för mikrobiell tillväxt brukar anges till ca 15-17% fuktkvot (FK).
