Frändö 2:1

Slätthult Ängen

Uppdragsnummer	P5474
Besiktningsdatum	2026-04-15
Besiktningföretag	OBM Besiktning Bohuslän AB
Besiktningförrättare	Lars Olsson
Närvarande	Säljare
Giltig till och med	2027-04-15

Byggnadsbeskrivning	Byggnadsår
1½-planshus med kryppgrund.	1929
Till eller ombyggnad	Övrigt
	Huset är möblerat. Sidobyggnader ingår ej.

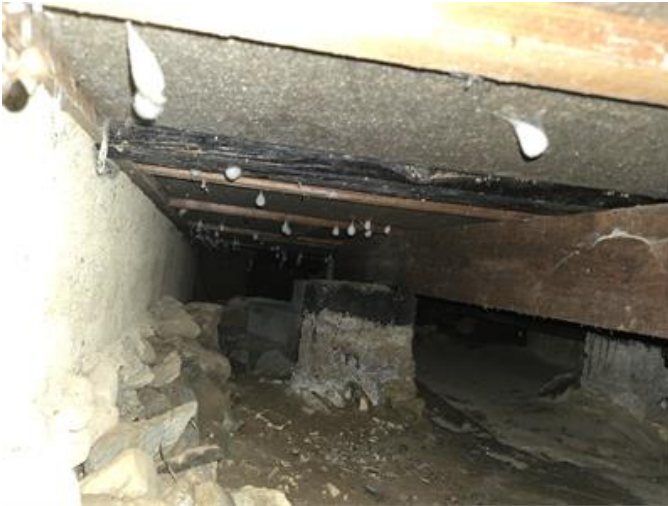
Krypgrund: Översiktsbild från ventil.

Krypgrunder är generellt ansett som en riskkonstruktion för fuktskador. På grund av förhöjd fuktstatus, dels orsakad av fuktvandring från marken och dels orsakad av uteluft som släpps in i grunden (främst under den varma tiden av året), kan fuktskador/mikrobiell tillväxt med negativ inverkan på såväl byggnaden som inomhusmiljön uppstå. Det rekommenderas att göra utrymmet tillgängligt för vidare kontroll.

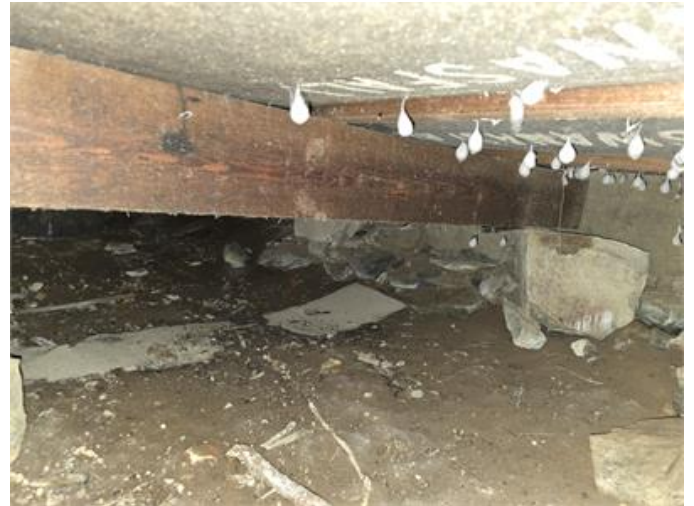
Krypgrund: Översiktsbild från ventil.

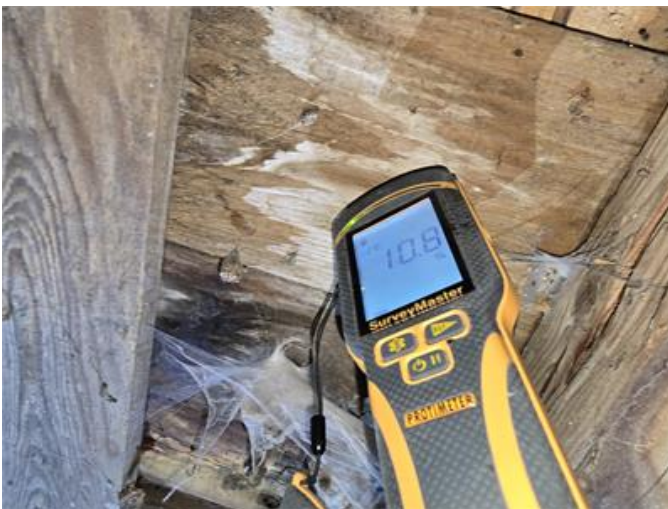
Nockvind: Fuktfläckar noteras, fuktkvotsmätning utförd utan anmärkning.

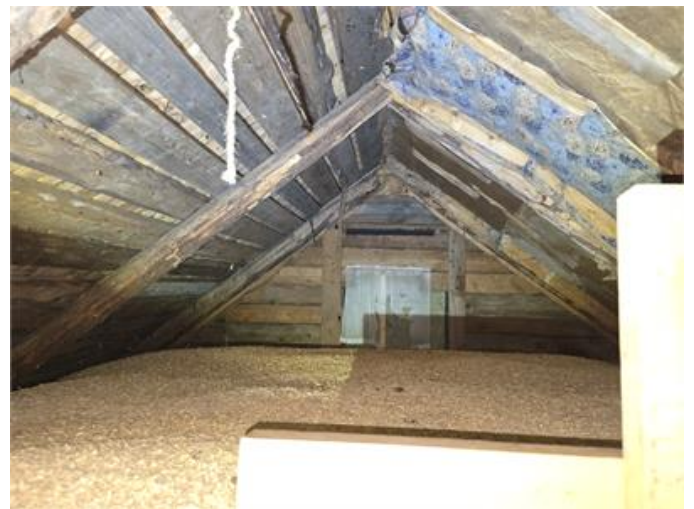
Nockvind: Översiktsbild.

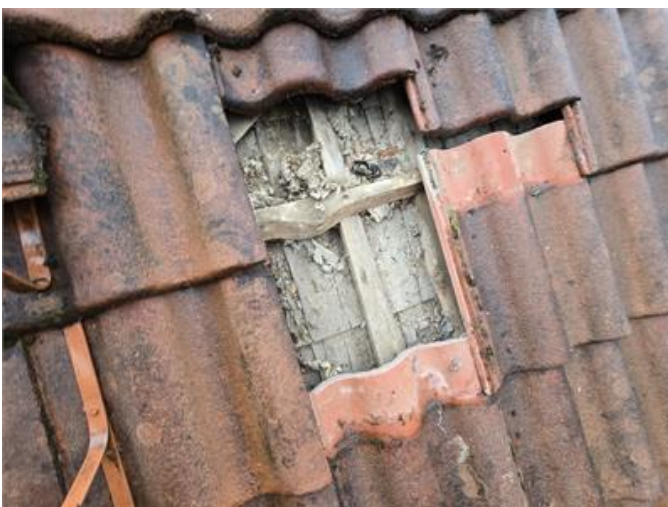
Då underlagstaket består av träspån utan yttre täckning av papp finns risk att regn/snö tränger in i skarvar och andra otätheter vid ogynnsam väderlek och orsaka fuktrelaterade skador på underlagstaket och i värsta fall vidare ner i konstruktionen. Det är därmed extra viktigt att löpande kontrollera att takpannorna är hela och ligger rätt.

Tak: Stickprovskontroll under pannor, mycket skräp samt träspån som underlagstak.

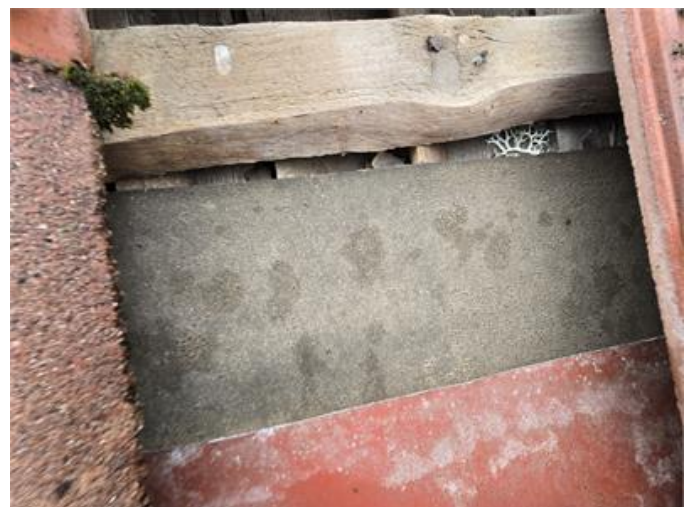
Tak: Övergång mellan plåt/pannor, underlagspapp ligger upp på träspån.
