**Fastighetsuppgifter**

Bronsspännet 15

Snorrevägen 21

Uppdragsnummer	AB6939
Besiktningdatum	2026-04-15
Besiktningföretag	OBM Besiktningsservice AB
Besiktningförrättare	Peter Franck
Närvarande	Säljare
Giltig till och med	2027-04-15

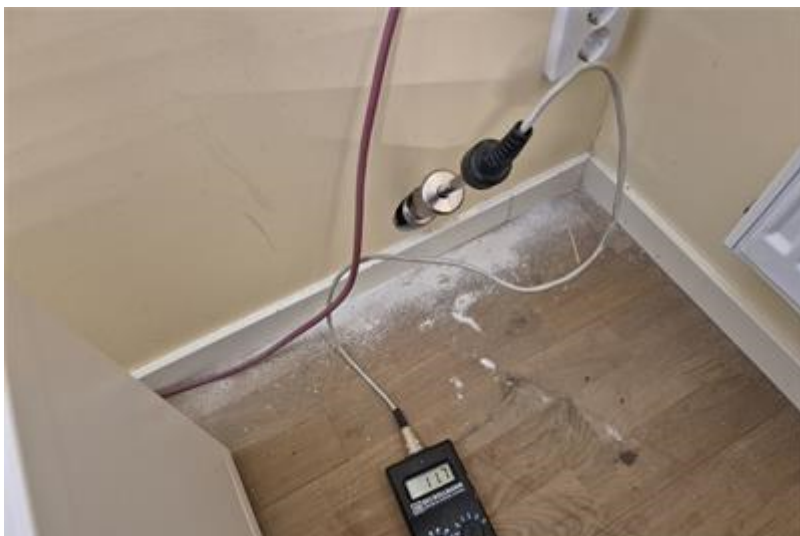
Byggnadsdel	Källare
Konstruktionsdel	Gästrum
Konstruktionsuppbyggnad	Gipsvägg, träreglar, isolering, betongmur

Via doshål uppmättes stickprovsmässigt fuktkvot i liggande träregel/syll i vägg till ca 12% FK

Det kritiska gränsvärdet för mikrobiell tillväxt brukar anges till ca 17% fuktkvot (FK) eller ca 75% i relativ luftfuktighet (RF).

Stickprovsmätningen indikerar inget åtgärdsbehov.
