Balder 3

Tallvägen 3

Uppdragsnummer	G37648
Besiktningsdatum	2026-04-13
Besiktningföretag	OBM Kronoberg AB
Besiktningförrättare	Jonas Håkansson 0723612846 jonas.hakansson@obm.se
Närvarande	-----
Giltig till och med	2027-04-13

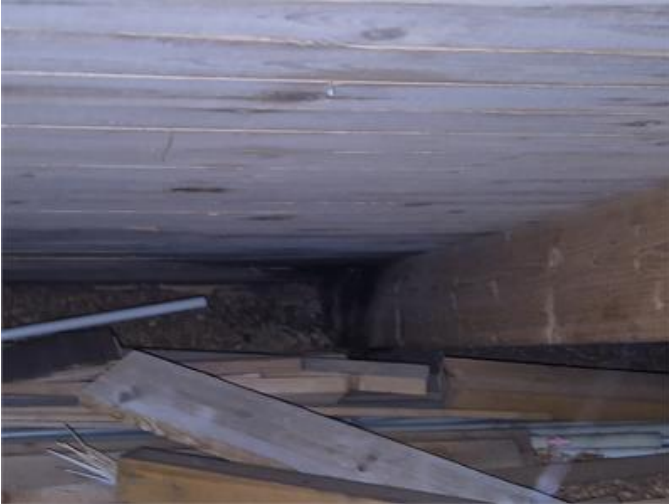
VIND: Det förekommer missfärgningar på insidan av yttertaket (svallbrädor, taksparrar) närmast takfot i något takstolsfack. Inga fuktskador eller hållfasthetsförsämringar noterades i virket med behov av byte eller förstärkning av konstruktion. Oftast beror mikrobiella tillväxter på svallbrädor att det vintertid kan leta sig upp varm fuktig luft från bomiljön som kondenserar mot svalare ytor.

VIND: Det förekommer missfärgningar på insidan av yttertakets (svallbrädor, taksappar) närmast takfot i något takstolsfack. Inga fuktskador eller hållfasthetsförsämringar noterades i virket med behov av byte eller förstärkning av konstruktion. Oftast beror mikrobiella tillväxter på svallbrädor att det vintertid kan leta sig upp varm fuktig luft från bomiljön som kondenserar mot svalare ytor.

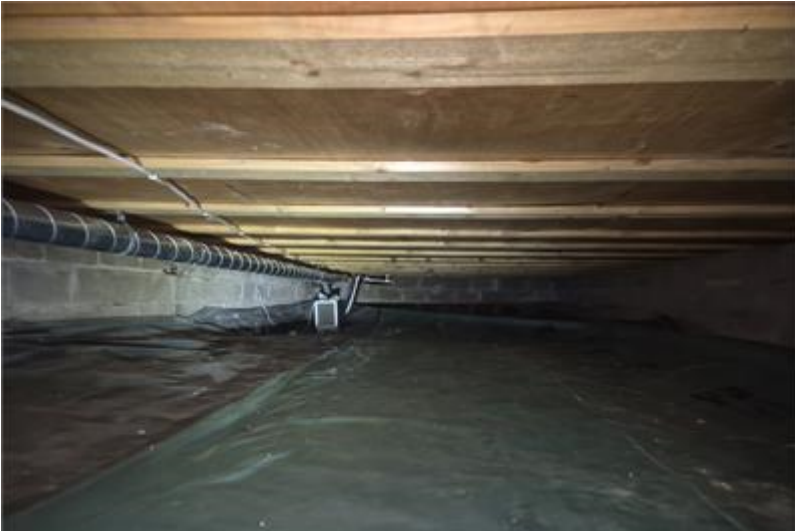
Byggnadsdel	Krypgrund
Konstruktionsdel	Bottenbjälklaget
Konstruktionsuppbyggnad	Krypgrund med bottenbjälklag av trä

Kontroll av konstruktion visade fuktkvot på 9% i bottenbjälklaget. Risk för mikrobiell tillväxt föreligger om fuktkvoten ligger runt 16-17% och däröver.
