Besiktningssprotokoll

Anticimex Försäkringsbesiktning i samarbete med Fastighetsbyrån

Fastighetsbeteckning: Glasberga 1:136	
Fastighetsadress: Carin Bååts gata 2C	
Postnummer: 15259	Ort: Södertälje

Försäkringsbesiktning

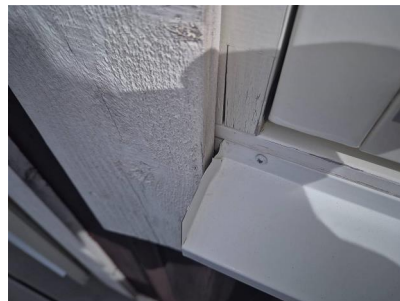
- Otätheter förekommer vid vissa fönsterbleck(se bild 1).
- Vissa fönster har mindre målningsbehov(se bild 2).

Otätheter vid fönsterbleck kan innebära en ökad risk att vatten tar sig in i väggkonstruktionen med fuktrelaterade skador som följd.

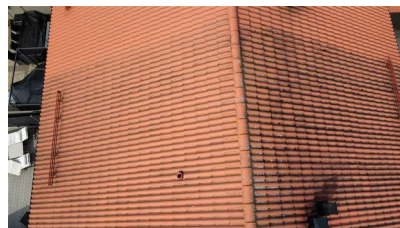
- Pga hög höjd har yttertaket besiktigats med drönare.

Yttertaket står som "Ej besiktningsbart" då stickprovskontroll av den undre taktäckningen(takpappen) inte kunnat utföras. Inga brister noterades med drönare på den yttre taktäckningen bortsett från förekomst av mindre mängd lav/mossa på takpannor. Inte heller från vinden noterades några tecken på fuktgenomträngning/läckage.

Översiktsbild yttertaket tagen med drönare.

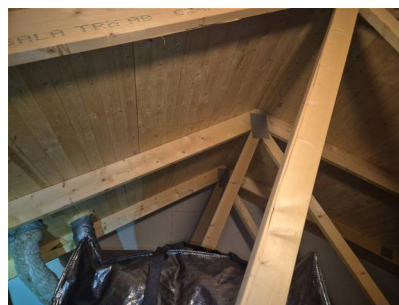
-Vid kontroll av vinden uppmättes fuktvärden under kritisk fuktnivå för mikrobiell tillväxt och en normal lukt upplevdes. Fuktkvoten i underlagstak/takbjälkar uppmättes vid besiktningstillfället till ca 10%Fk. Det finns risk för mikrobiell tillväxt om den relativa fuktigheten (RF) i den omgivande luften är över 75 %. I furuvirke motsvarar det en fuktkvot (FK) på 17 %.

Översiktsbild vind.

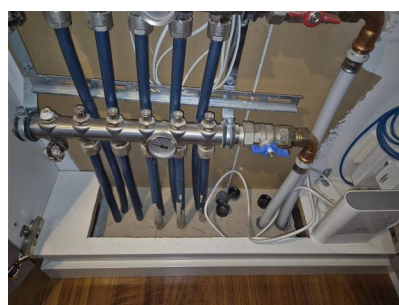
-Golvvärmefördelning saknar vattentät botten och skvallerrör (se bild).
-Kopplingskåp för vattenutkast i entréhall saknar skvallerrör.

När kopplings-/fördelningsskåp saknar vattentät botten och/eller skvallerrör finns risk att eventuella läckage inte upptäcks i tid vilket kan innebära att vatten tar sig in i omkringliggande konstruktioner med fuktrelaterade skador som följd.

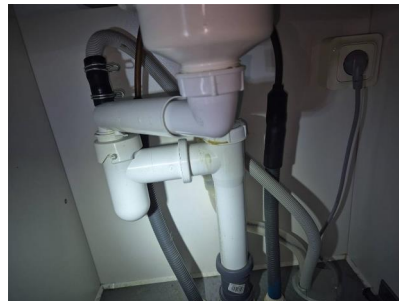
- Upphångningsbygel saknas på avloppslang från diskmaskinen(se bild).
- Diskmaskinens fuktskydd avslutas bakom fogad sparksocket.

När upphångningsbygel saknas ökar risken för brott på slangen med läckage som möjlig följd.

När diskmaskinens fuktskydd avslutas bakom sparksocket finns risk att eventuella läckage inte upptäcks i tid, vilket kan leda till att vatten tar sig in i omkringliggande konstruktioner med fuktrelaterade skador som följd.

För att hindra brott på avloppsslang rekommenderas komplettering av upphångningsbygel.

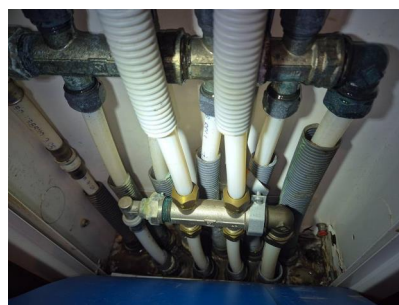
- Trolig kondens noteras i fördelningsskåp.

Kontakt med fackman rekommenderas för kontroll av orsak och åtgärd.

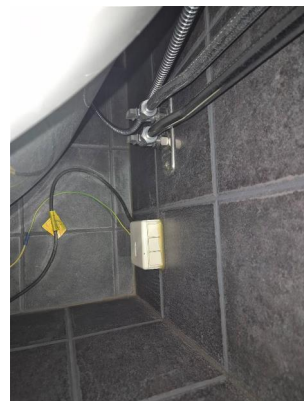
-Genomföringar för vatten och el finns i vägg vid plats för dusch/bad.

Genomföringar i vägg vid plats för dusch/bad kan innebära en ökad risk för fuktrelaterade skador i omkringliggande konstruktioner.
