Besiktningssprotokoll

Anticimex Försäkringsbesiktning i samarbete med Fastighetsbyrån

Fastighetsbeteckning: Mullbäret 5	
Fastighetsadress: Österhöjdsvägen 7	
Postnummer: 15230	Ort: Södertälje

Besiktningdatum: 2026-04-16	Protokollnummer: 69651858
Temperatur: +11 °C	Väderlek: Halvklart
Tekniker: Jonnie Loberg	
E-post: Jonnie.Loberg@anticimex.se	
Kontor: Stockholm Syd	
Närvarande: Jonnie Loberg, Anticimex. 072-1453934

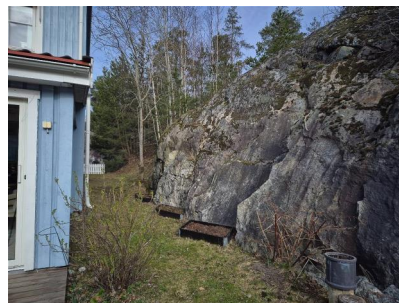
-Berg/marklut mot delar av tomt nära hus.

Detta bedöms ej innebära någon större risk men skulle i värsta fall kunna leda till en ökad fuktbelastning mot husgrunden.

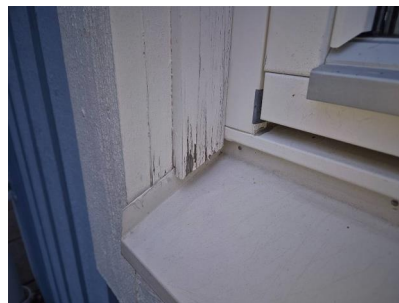
-Vissa fönster har mindre målningsbehov.

Målning/underhåll rekommenderas där behov finns.

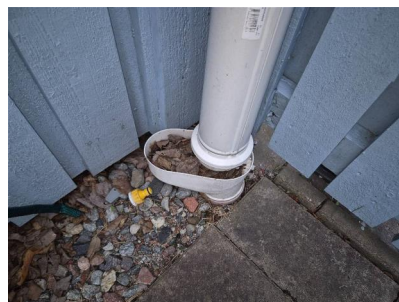
-Lövsil noteras med rensbehov.

Rensning av lövsil rekommenderas.

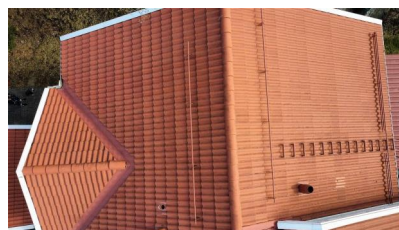
-Pga hög höjd och ej möjlighet till säker steguppställning från uterummets tak har yttertaket besiktigats med drönare. Inga brister i den yttre taktäckningen noterades med drönare.

Från vinden noteras att yttertaket är lagt med takpannor ovan underlagstak med träfiberskivor.

Med denna konstruktion är det extra viktigt att takpannorna är hela. Eftersom underlagstaket inte har en papp kan regn och snö som tränger in genom otätheter leda till fuktrelaterade skador i underliggande konstruktion.

Översiktsbild av yttertaket tagen med drönare.

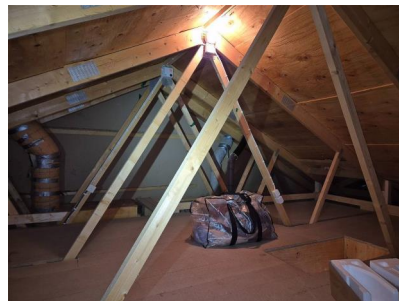
-Vid kontroll av vinden uppmättes fuktvärden under kritisk fuktnivå för mikrobiell tillväxt och en normal lukt upplevdes. Fuktkvoten i takbjälkar uppmättes till 9%Fk. Det finns risk för mikrobiell tillväxt om den relativa fuktigheten (RF) i den omgivande luften är över 75 %. I furuvirke motsvarar det en fuktkvot (FK) på 17 %.

Översiktsbild vind.

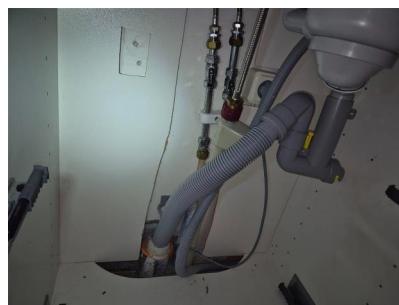
-Fuktskydd saknas i diskbänkskåp.
- Diskmaskinens avloppsslang saknar upphängningsbygel.

Utan fuktskydd är det svårt att upptäcka läckage från rörledningar. Vatten kan då tränga in i omkringliggande konstruktioner och orsaka fuktskador. För att upptäcka eventuella läckage, installera ett fuktskydd.

När upphängningsbygel saknas ökar risken för brott på slangen med läckage som möjlig följd. För att hindra brott på avloppsslang rekommenderas komplettering av upphängningsbygel.

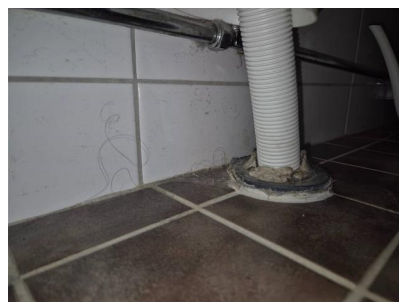
-Avloppsstos har ett felaktigt avstånd från vägg samt en felaktig höjd ovan golv(se bild 1).
- Nisch för fjärrvärme saknar tätskikt(se bild 2).

När avloppsstosen har ett felaktigt avstånd från vägg finns risk att tätskiktet ej kunnat anslutas korrekt.

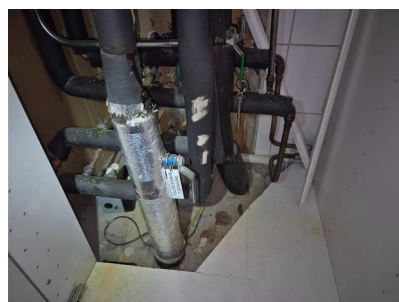
Avsaknad av tätskikt under vattenkopplingar/ledningar kan innebära en ökad risk för fuktrelaterade skador i omkringliggande konstruktioner vid tex ett eventuellt läckage.

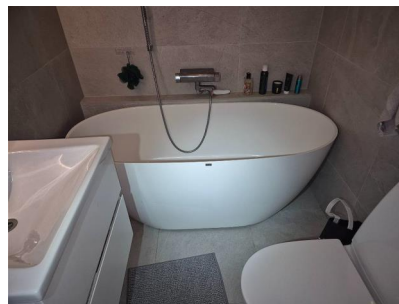
❓ -Golvbrunnen var vid besiktningstillfället ej besiktningsbar då den är placerad under badkar.
I övrigt noteras inga brister i utrymmet.

För att kunna kontrollera och bedöma golvbrunnen måste den vara tillgänglig och rengjord.

En kompletterande besiktning av golvbrunnen kan med fördel utföras när golvbrunnen är tillgänglig och rengjord.
