Besiktningssprotokoll

Anticimex Försäkringsbesiktning i samarbete med Fastighetsbyrån

Fastighetsbeteckning: Bergvreten 6:45	
Fastighetsadress: Vulcanusvägen 40a	
Postnummer: 749 42	Ort: Enköping

Besiktningdatum: 2026-04-16	Protokollnummer: 69646909
Temperatur: 8 °C	Väderlek: Mulet
Tekniker: Per Sundström	
E-post: per.sundstrom@anticimex.se	
Kontor: Västerås	
Närvarande: Heidi och Johannes Gillgren

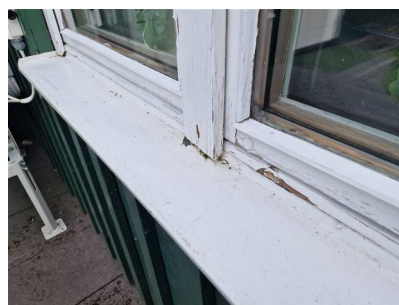
Utvändigt / Fönster

Fönster är delvis i behov av målning/underhåll.

Fönsterbågar och fönsterkarmar där målningsbehov finns riskerar att få fukt- och rötskador på grund av sämre vattenavvisande förmåga.

För att öka livslängden på fönster rekommenderas målning och underhåll.
