# Besiktningssprotokoll

Anticimex Försäkringsbesiktning i samarbete med Fastighetsbyrån

Fastighetsbeteckning: Orvet 11	
Fastighetsadress: Korpgatan 15	
Postnummer: 554 39	Ort: Jönköping

Besiktningdatum: 2026-04-16	Protokollnummer: 69628494
Temperatur: 7 °C	Väderlek: Mulet
Tekniker: Tomas Odelrot	
E-post: tomas.odelrot@Anticimex.se	
Kontor: Jönköping	
Närvarande: Fastighetsägare

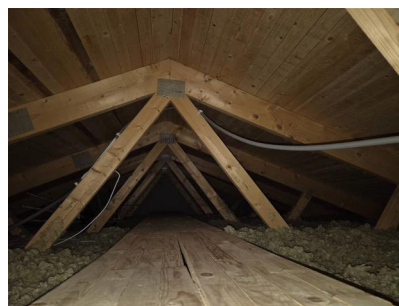
Vind över vardagsrum saknar lucka och är därmed inte kontrollerad.

Vid kontroll av den tillgängliga delen av vinden uppmättes fuktvärden under kritisk fuktnivå för mikrobiell tillväxt och en normal lukt upplevdes. Fuktkvoten i underlagstak/takbjälkar uppmättes till 8 %. Riskgränsen är över 17%.
