Besiktningssprotokoll

Anticimex Försäkringsbesiktning i samarbete med Fastighetsbyrån

Fastighetsbeteckning: Västra Furtan 1:68	
Fastighetsadress: Västra Furtan Nystuga 1	
Postnummer: 671 94	Ort: Brunskog

Försäkringsbesiktning

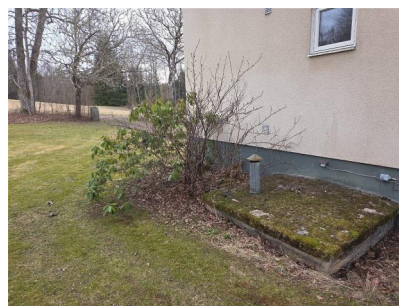
- Växter finns i anslutning till byggnaden.

När det finns rabatter och växter nära byggnaden finns risk att fukt stannar kvar i väggarna. Detta kan i sin tur orsaka invändiga fuktskador. Växternas rötter kan också skada grundmuren och sätta dräneringsledningen ur funktion.

Området närmast huset rekommenderas att vara fritt från växtlighet.

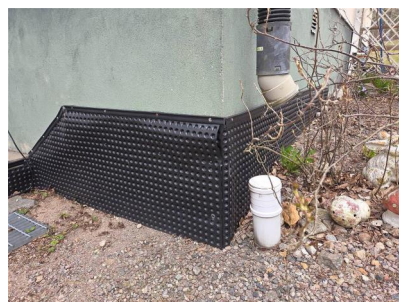
- Utvändigt fuktskydd ligger oskyddat ovan mark.

Risk finns att det utvändiga fuktskyddet skadas och funktionen försämras.

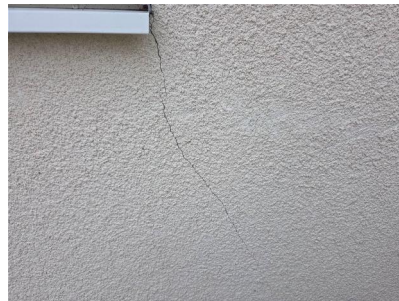
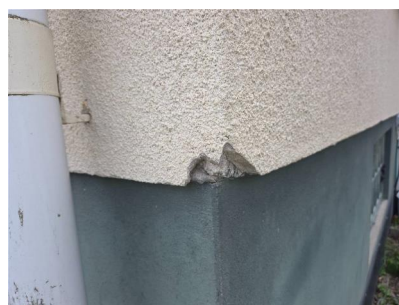
- Sprickor noterades på fasad lokalt.

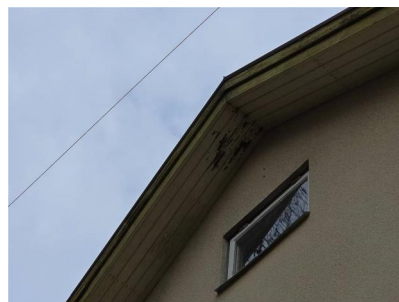
- Träkonstruktioner är i behov av målning/underhåll.

Träkonstruktioner där målningsbehov finns riskerar att få fukt- och rötskador på grund av sämre vattenavvisande förmåga. För att öka livslängden på fasadbeklädnaden rekommenderas målning och underhåll.

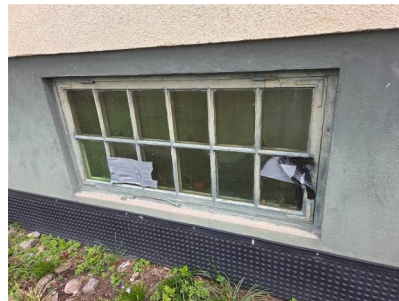
- Källarfönster är i behov av målning/underhåll.

Fönsterbågar och fönsterkarmar där målningsbehov finns riskerar att få fukt- och rötskador på grund av sämre vattenavvisande förmåga.

För att öka livslängden på fönster rekommenderas målning och underhåll.

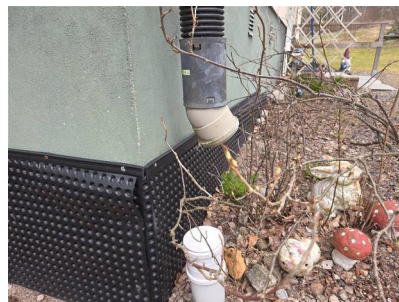
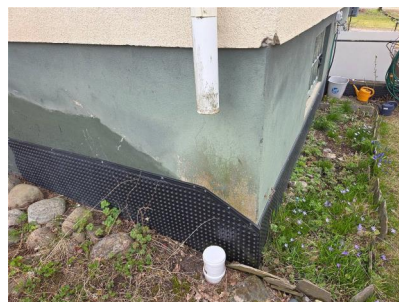
- Stuprör är inte anslutet till markledning.

Stuprör som inte är anslutet till markledning kan medföra en ökad fuktbelastning på grundmur/sockel som i sin tur kan leda till fuktrelaterade skador.

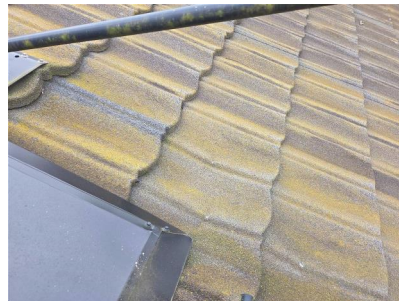
- Mindre bucklor noterades på tak.
- Tak är besiktigt ifrån taket.

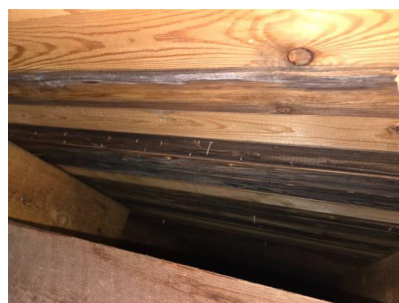
- Underlagstaket har äldre fuktfläckar/missfärgningar.

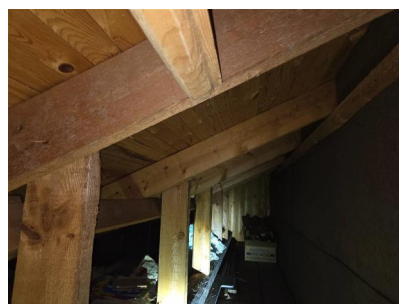
- Vid kontroll av vinden uppmättes fuktvärden under kritisk fuktnivå för mikrobiell tillväxt och en normal lukt upplevdes. Fuktkvoten i underlagstak/takbjälkar uppmättes till 10 %.

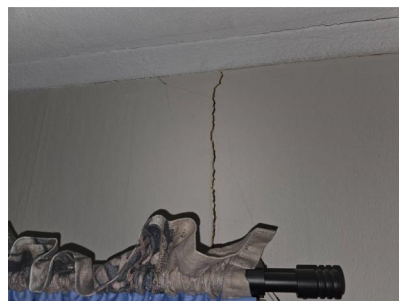
- Lokala sprickor noterades på ytskikt.

Dessa bedöms inte ha lett till bakomliggande skador.

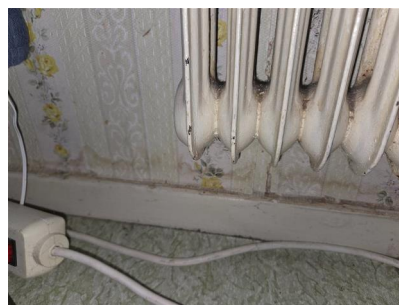
- Äldre fuktfläckar noterades vid element.

Inga förhöjda fuktvärden vid besiktningstillfället.

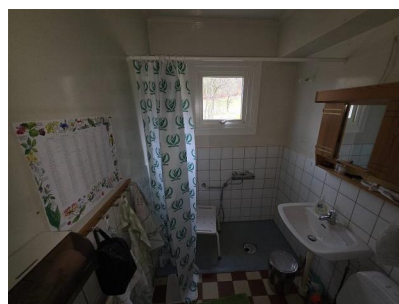
- Våtutrymmet har äldre yt-/tätskikt.

Utrymmet är äldre och har passerat tiden för sin tekniska livslängd.

Renovering av utrymmet rekommenderas. Kontakta en behörig våtrumsentreprenör för en renovering. I samband med renoveringen bör omkringliggande konstruktioner kontrolleras för att upptäcka eventuella följdskador.

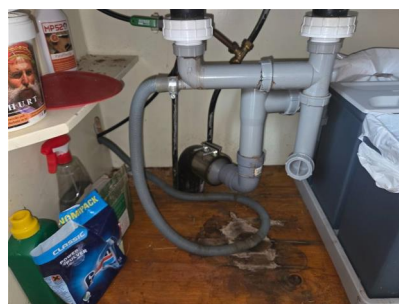
- Fuktskydd saknas i diskbänksskåp och under diskmaskinen.
- Upphångningsbygel saknas på avloppslang från diskmaskinen.

Utan fuktskydd är det svårt att upptäcka läckage från rörledningar. Vatten kan då tränga in i omkringliggande konstruktioner och orsaka fuktskador.

För att upptäcka eventuella läckage, installera ett fuktskydd.

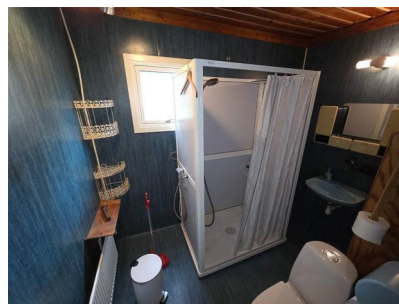
- Våtutrymmet har äldre yt-/tätskikt.

Utrymmet är äldre och har passerat tiden för sin tekniska livslängd.

Renovering av utrymmet rekommenderas. Kontakta en behörig våtrumsentreprenör för en renovering. I samband med renoveringen bör omkringliggande konstruktioner kontrolleras för att upptäcka eventuella följdskador.

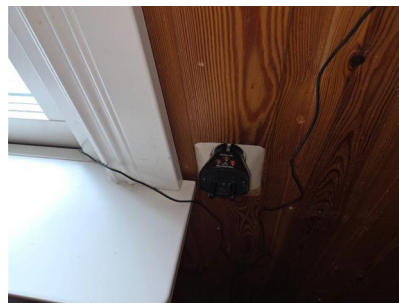
- Ojordade uttag finns i kök.

När man har ojordade uttag i kök finns det en ökad risk för personskador.

Kontakta en elektriker för kontroll och åtgärd.

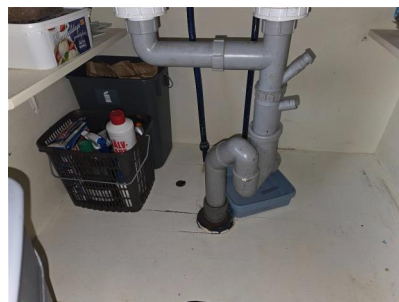
- Fuktskydd saknas i diskbänkskåp.

Utän fuktskydd är det svårt att upptäcka läckage från rörledningar. Vatten kan då tränga in i omkringliggande konstruktioner och orsaka fuktskador.

För att upptäcka eventuella läckage, installera ett fuktskydd.

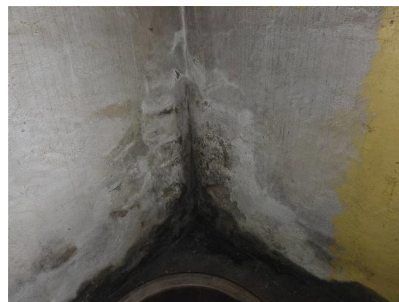
- Puts- och färgsläpp finns på källarväggar.

Puts- och färg som släppt från underlaget invändigt på källarytterväggarna är ett tecken på att källarens utvändiga fuktskydd inte längre fungerar tillfredsställande.

För att åtgärda detta måste källarens utvändiga fuktskydd förbättras. Läs Anticimex faktablad om källare för tips och råd.

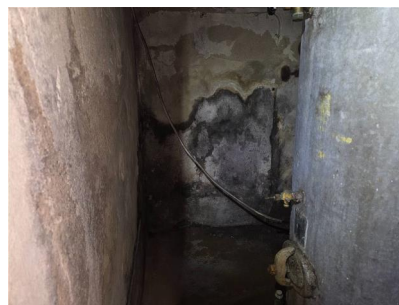
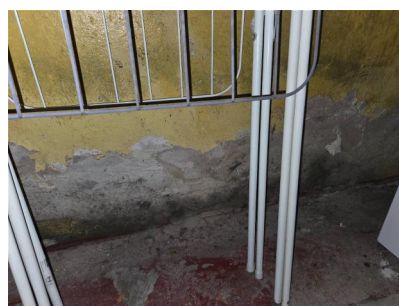
- Utvändigt fuktskydd är äldre lokalt.

Eftersom källarens utvändiga fuktskydd (dagvattenssystem, dräneringssystem samt källarytterväggarnas utvändiga fuktskydd) är äldre, så kan systemet ha nedsatt funktion. Detta ökar risken för invändiga fuktskador i källaren.

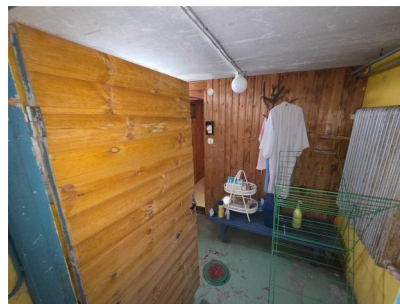
- Utrymmet är behov av renovering.

Utrymmet är äldre och har passerat tiden för sin tekniska livslängd.

Renovering av utrymmet rekommenderas. Kontakta en behörig våtrumsentreprenör för en renovering. I samband med renoveringen bör omkringliggande konstruktioner kontrolleras för att upptäcka eventuella följskador.
