Besiktningssprotokoll

Anticimex Försäkringsbesiktning i samarbete med Fastighetsbyrån

Fastighetsbeteckning: Ivern 30	
Fastighetsadress: Rektangelvägen 138	
Postnummer: 556 25	Ort: Jönköping

Besiktningdatum: 2026-04-15	Protokollnummer: 69614397
Temperatur: 8 °C	Väderlek: Mulet
Tekniker: Tomas Odelrot	
E-post: tomas.odelrot@Anticimex.se	
Kontor: Jönköping	
Närvarande: Fastighetsägare

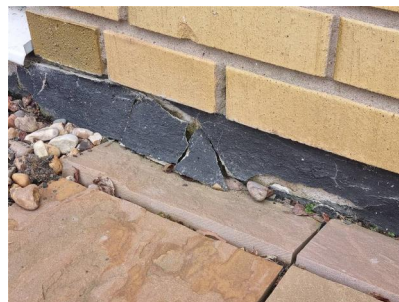
Utvändigt / Sockel

Sprickor finns i sockel.

Dessa bedöms inte ha lett till bakomliggande skador.

Innan nästa ommålning av sockeln rekommenderas att laga sprickor och putssläpp.

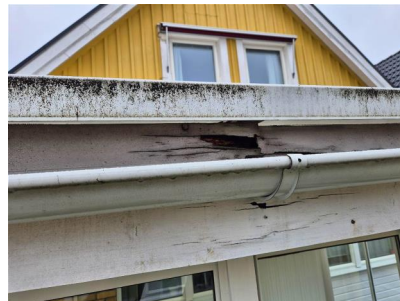
Utvändigt / Uterum

Skadat trä vid hängränna.

Samt hängränna läcker.

Behöver åtgärdas/kontrolleras så skador inte blir större.

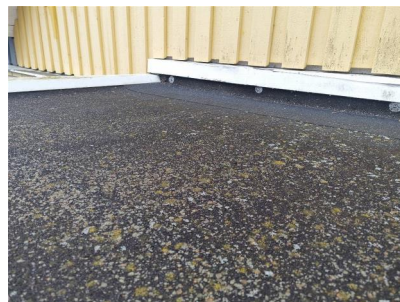
Utvändigt / Entrétek

Takpappen är äldre.

Eftersom takpappen är äldre har det ett minskat motstånd mot vattengenomträngning. Detta i sin tur kan leda till att takkonstruktionen drabbas av fuktskador.

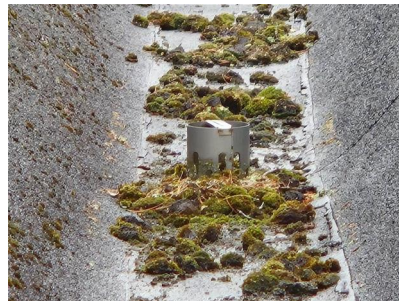
Utvändigt / Hängrännor / Stuprör

Inbyggt stuprör.

Mellan hustaken, i ränn dalen.

Eftersom vatten från taket avleds bitvis med inbyggt/invändigt stuprör finns en ökad risk för fuktskador i omkringliggande konstruktioner. Vanliga orsaker till fuktskador är läckage i skarvar på stuprör eller igensatta takbrunnar. Takbrunn och ränn dal behöver regelbunden översyn/rensning.

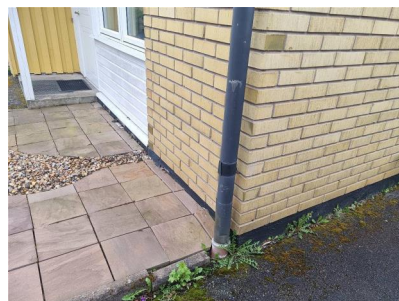
Lövsilar finns inte.

När det saknas lövsilar så finns det risk att det blir stopp i dagvattenledningen.

För att hindra stopp i dagvattenledningar rekommenderas komplettering av lövsilar.

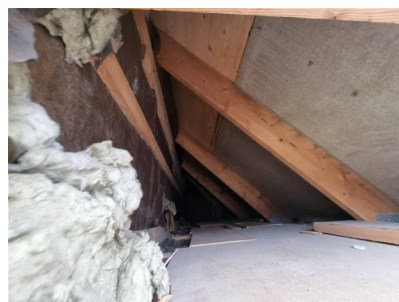
Utvändigt / Vindar

Vid kontroll av tillgängliga vindar uppmättes fuktvärden under kritisk fuktnivå för mikrobiell tillväxt och en normal lukt upplevdes. Fuktkvoten i underlagstak/takbjälkar uppmättes till 11 %.

En liten sidovind ochnockvind är inte kontrollerade pga att sidovinden inte har en lucka ochnockvinden inte kunde nås.

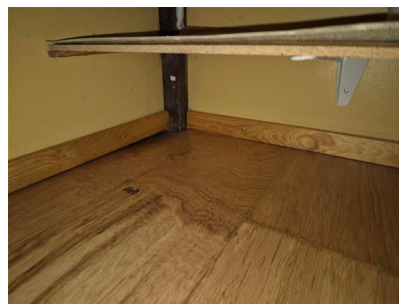
Entréplan / Trappförråd

- ✗ Missfärgningar på golv noterades.

Inga förhöjda fuktvärden vid kontroll.
Rekommendation är att frilägga golvvytskikt i detta hörn för att bedöma orsak, omfattning och åtgärd av missfärgningar.

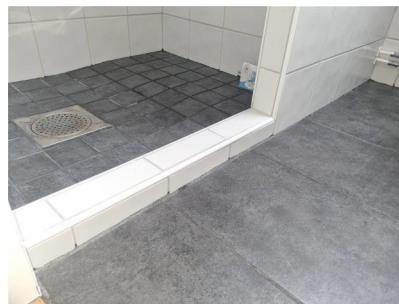
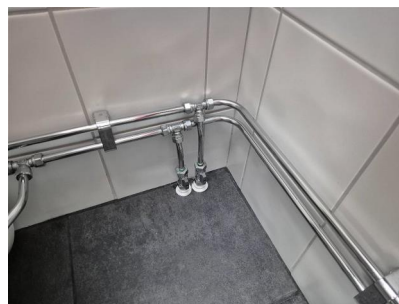
Övre plan / Dusch/Toalett

Golvbrunnen är inte utbytt i samband med renovering.

Risk finns att det nya tätskiktet inte har kunnat anslutas till golvbrunnen på ett riktigt sätt, vilket kan leda till fuktskador i omkringliggande konstruktioner.

Tätskikt är synligt och sticker ut underklämringen.

Handfatsavloppet är bristfälligt uppsläppt ovan tätskikt/ytskikt.

Rör genomföringar i golv finns.

Duschzonen är tillstängd med en sockel, vid läckage från till exempel wc, handfatsavlopp eller övriga rör finns risk att vatten rinner ut i angränsande utrymme, då golvfallet är lågt vid tröskeln.

Golvfallet i duschzonen är oregelbundet.
