**Fastighetsuppgifter**

Floda 3:920

Pilgränd 7

Uppdragsnummer	O31554
Besiktningsdatum	2026-04-17
Besiktningföretag	OBM Besiktning Väst AB
Besiktningförrättare	Markus Grunditz
Närvarande	Anhörig till säljare
Giltig till och med	2027-04-17

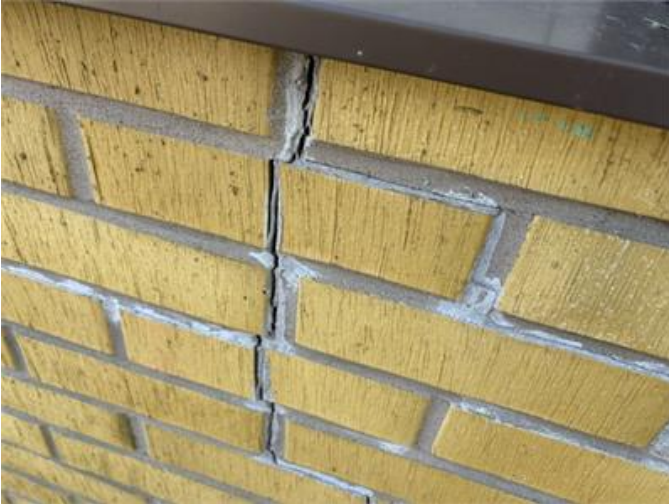
Om det är sprickor i fasaden finns det en risk att vatten kan tränga in och orsaka skador som påverkar byggnaden negativt.

Bilden visar exempel på spricka i tegelfasaden.

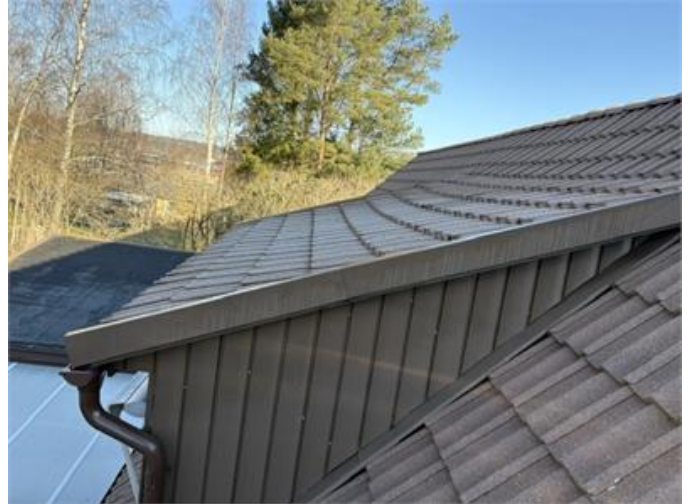
Då taktäckningen är av äldre standard/datum och när brister förekommer kan det ha ett minskat motstånd mot vatteninträning. Detta i sin tur kan leda till fuktskador som kan påverka byggnaden negativt.

Bilden visar exempel på brister i taktäckningen (takkupans tak bågner kraftigt).

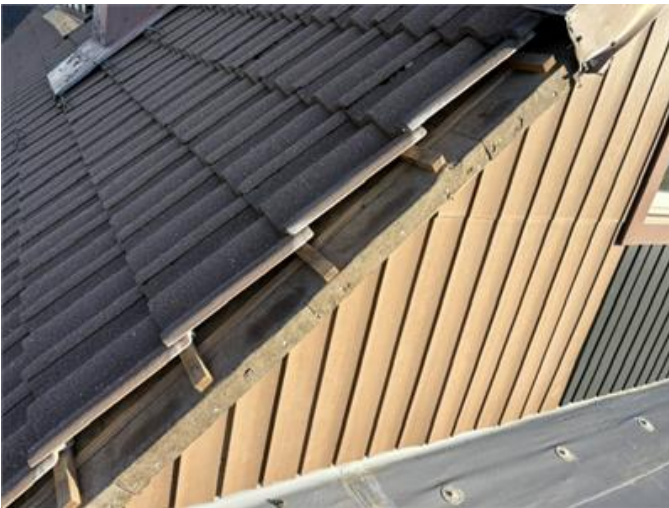
Bilden visar exempel på brister i taktäckningen (vindskiva/plåt saknas).

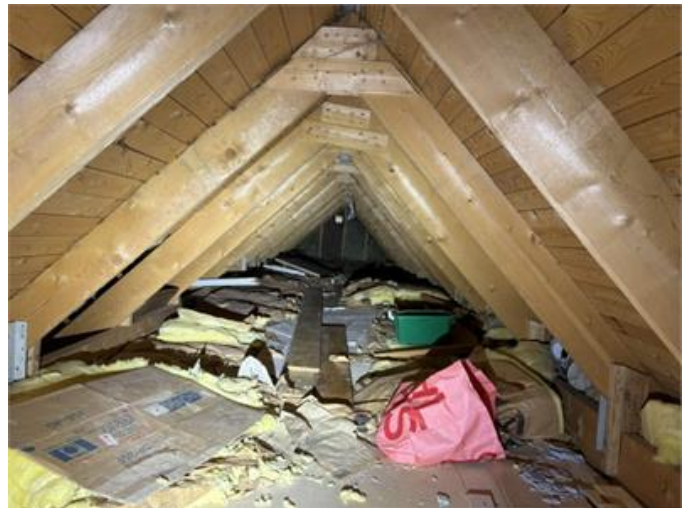
<b>Sidovindar</b>			X		Mikrobiell påväxt/missfärgningar förekommer i utrymmena. Ångspärr saknas bitvis. Se kommentar/riskanalys. (Utrymmena är besiktigade ifrån luckorna).
<b>Vindar</b>			X		Mikrobiell påväxt/missfärgningar förekommer i utrymmena. Takkupornas takstolskonstruktion bedöms vara för svag för aktuell taktäckning. Kontakta en fackman för vidare kontroll/åtgärd. Se kommentar/riskanalys. Bild 4 (Vindsutrymmet under det platta taket med ytpapp är besiktigt ifrån luckan p.g.a. trångt utrymme/avsaknad av landgång).
<b>Parallelltak</b>				X	Delar av yttertaket är en parallell takkonstruktion utan besiktningsbart utrymme.

Om det finns brister i tätningen mellan ett kallt och ett varmt utrymme finns det en risk att relativt varm och fuktig luft kommer ut från det varma utrymmet till det angränsande kalla utrymmet och träffar en kall yta och kondenserar. Missfärgning är en indikering på att inneluften har kommit ut i vinden så att ett gynnsamt klimat för en mikrobiell tillväxt har uppstått. Det kan vara en indikering på att ventilationen inomhus är undermålig. För detta fortgå finns det en risk att man kan få skador på konstruktioner som i en förlängning påverkar byggnaden negativt.

Bilden visar vy av vind.

Konturerna på missfärgningarna kan t.ex. ritas in för att få en bättre kontroll över missfärgningarna, skulle de öka i omfattning bör kontakt tas med en fackman för vidare kontroll/åtgärd.

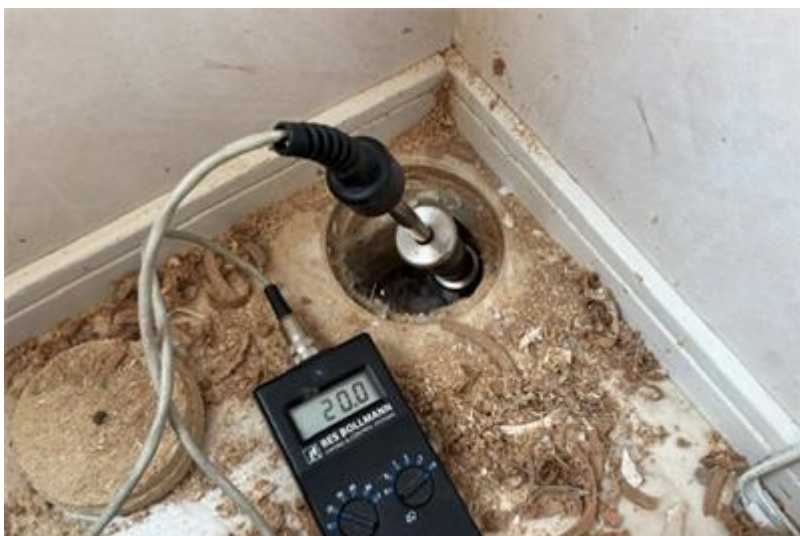
Det kritiska gränsvärdet för mikrobiell tillväxt är ca 17% fuktkvot i trä och för rötskador/svamp ca 28% fuktkvot i trä.

Vid kontroll av konstruktion mättes fuktkvoter stickprovsvis i en ingjuten träregel genom ett provhål i golvet i matsalen till ca 20% fuktkvot. Träskyddsbehandlat material förekommer. En avvikande lukt kunde kännas i provhålet.

Det rekommenderas att denna besiktning kompletteras med en fördjupad undersökning för att utreda orsaken till samt omfattningen av de fuktrelaterade skadorna/bristerna.
