# Besiktningssprotokoll

Anticimex Försäkringsbesiktning i samarbete med Fastighetsbyrån

Fastighetsbeteckning: Eftra 2:99	
Fastighetsadress: Laxavägen 13	
Postnummer: 311 96	Ort: Heberg

Besiktningdatum: 2026-04-07	Protokollnummer: 69595668
Temperatur: 9 °C	Väderlek: Sol
Tekniker: Johan Dalsmark	
E-post: johan.dalsmark@Anticimex.se	
Kontor: Halmstad	
Närvarande: Fastighetsägare Mäklare

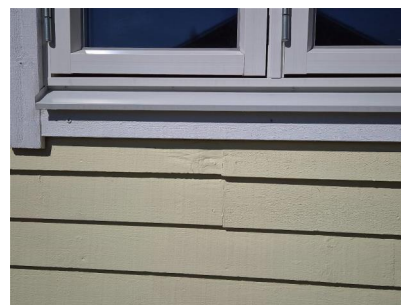
#### Utvändigt / Fasad

Rötskada noteras i fasadpanelen under fönster mot sydost och i knutbräda mot väster samt i fönsterfoder mot väster.

När träkonstruktioner är i behov av målning/underhåll riskerar de samt omkringliggande konstruktioner att drabbas av fuktrelaterade skador på grund av sämre vattenavvisande förmåga.

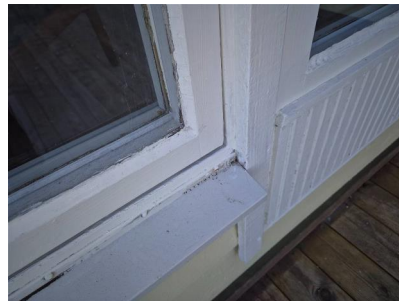
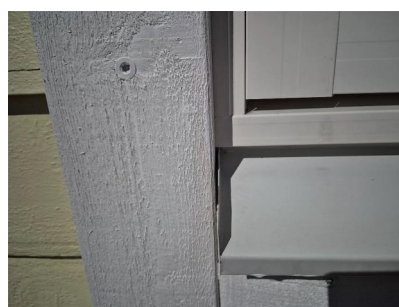
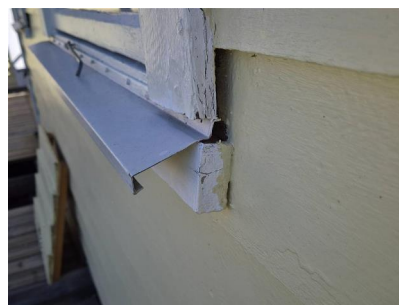
### Utvändigt / Fönster

Gaveluppvik saknas till fönsterbleck intill altandörr mot norr.  
Spricka noteras i fönsterglas mot sydväst.  
Otätheter noteras bitvis mellan fönsterbleck och fasad.  
Otätheter noteras mellan fönsterbleckets gaveluppvik och fönsterfoder mot sydost.

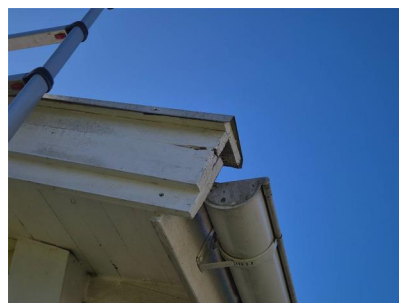
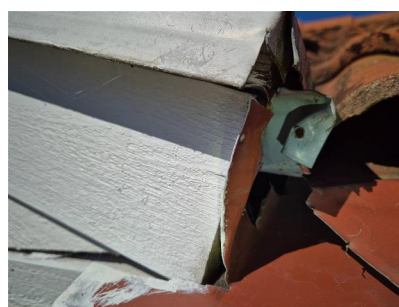
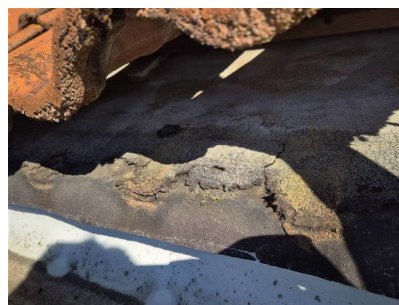
### Utvändigt / Tak

Yttertaket är äldre.  
 Takpappen är spröd och bitvis skadad ner mot takfoten.  
 Färgsläpp noteras från vindskiveplåt.  
 Några takpannor ligger inte i rätt position.  
 Otätheter noteras i plåtarbeten nedanför rännal mot sydost.  
 Färgsläpp noteras från takutsprånget och från taktassar.  
 Färgsläpp och rötskador noteras från/i vindskivor.  
 Hål noteras i takpappen ovan takfotsbrädan vid rännal mot sydost.

Takpannor, plåtdetaljer och underlagspapp har enligt vår bedömning en begränsad livslängd. Eftersom husets taktäckning är äldre har det ett minskat motstånd mot vatteninträngning. Detta i sin tur kan leda till fuktskador på träläkt och vidare ner i underliggande konstruktioner.

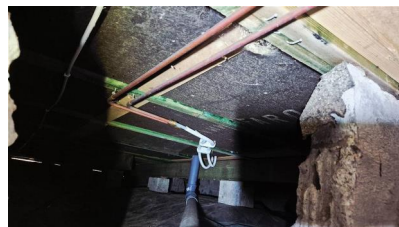
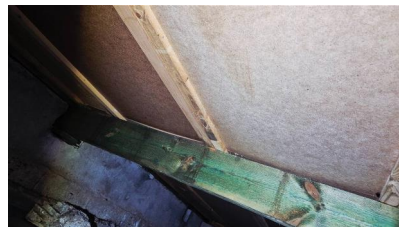
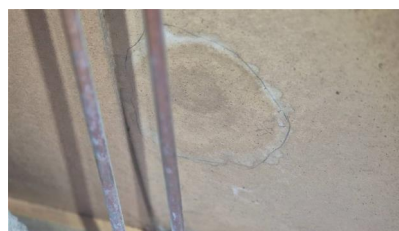
### Utvändigt / Krypgrund

Marken i krypgrunden består av sand/jord. Blindbotten består av masonit/asfaboard med både obehandlade och rötskyddsbehandlade blindbottenläkt. Rötskyddsbehandlade bärlinor noteras. Träkonstruktionen är placerad ovan grundmuren på ett fuktspärr av papp. Vid fuktkvotmätning i träkonstruktionen uppmättes en fuktkvot på 18-21%. En avvikande mikrobiell lukt upplevs i krypgrunden. Mikrobiell påväxt noteras lokalt i grunden.

Innanför lucka noteras en fuktfläck på blindbotten. Vid fuktindikering mot fuktfläcken kunde ingen förhöjda fuktindikationer påvisas.

Rötskyddsbehandlat virke finns i krypgrunden.

Vissa typer av rötskyddsbehandlat virke riskerar om det utsätts för fukt avge en kemisk lukt, lukten kan även spridas till boendemiljön.

De höga fuktvärdena och den mikrobiella påväxten innebär att grundens klimat under delar av året är för fuktigt. Detta kan i förlängningen leda till rötskador i konstruktionen. För att undvika detta så måste grundens klimat bli torrare.

Läs Anticimex faktablad om uteluftsventilerade krypgrunder för tips och råd.

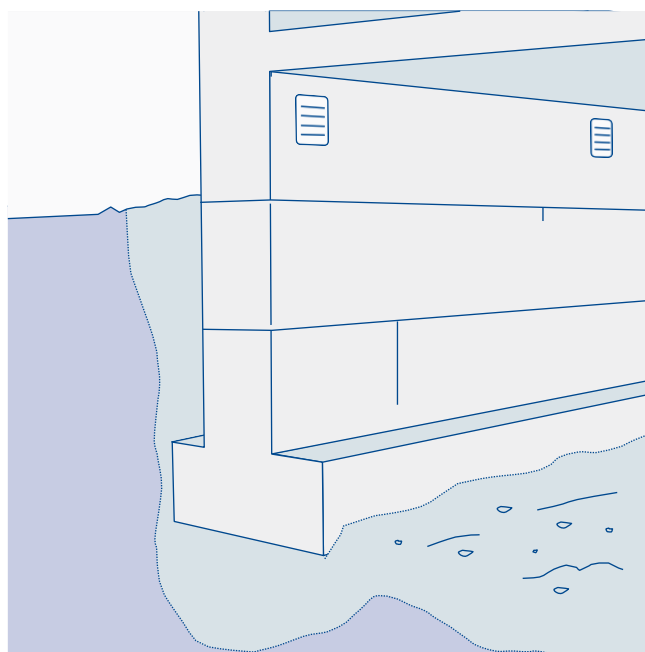
När varm luft ventileras in i en kall krypgrund, kyls luften ned och kondensation uppstår. Det kan i sin tur leda till fukt- och mögelskador.
