Besiktningssprotokoll

Anticimex Försäkringsbesiktning i samarbete med Fastighetsbyrån

Fastighetsbeteckning: Stamnared 20:4	
Fastighetsadress: Stamnared 121A	
Postnummer: 43268	Ort: Veddige

Besiktningdatum: 2026-04-17	Protokollnummer: 69651938
Temperatur: 4 °C	Väderlek: Sol
Tekniker: Martin Bystedt	
E-post: martin.bystedt@Anticimex.se	
Kontor: Halmstad	
Närvarande: Fastighetsägaren (kortvarigt via telefon) Mäklaren

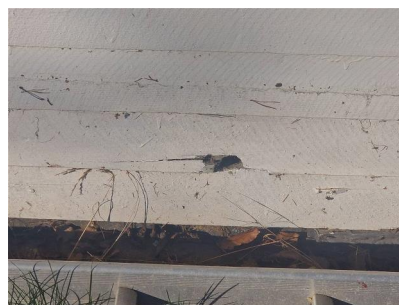
Ett hål finns i träpanelen åt nordost.

Bristen kan leda till fuktrelaterade skador i fasaden samt i bakomliggande konstruktioner.

Träfasaden har enstaka lokala färgsläpp/torrspäckor.

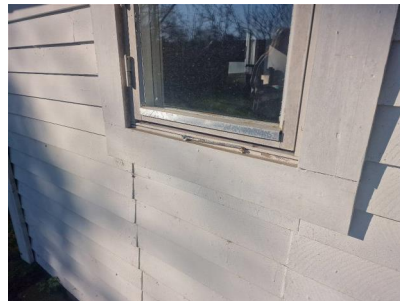
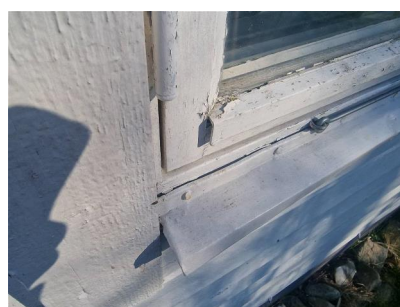
Vissa fönster/dörrar saknar plåtbleck. Otäthetert noterades lokalt vid infästningen av fönsterbleck samt vid gaveluppviken.

Bristerna medför att vatten kan tränga ner i bakomliggande konstruktioner med fuktrelaterade skador som möjlig följd.

Flertalet fönster är i behov av målning/underhåll. Rötskador finns i nederkant av dörr åt öster samt ett fönster placerat i uterummet. Fönsterglas till kökfönster har en spricka.

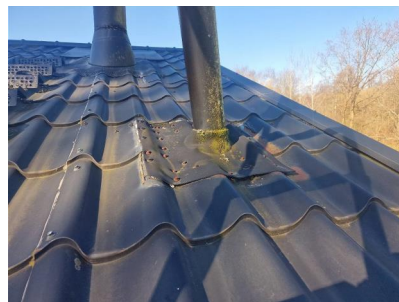
Otättheter finns lokalt vid takgenomföringarnas tätning mot profilplåten. Glipor noterades bitvis vid profilplåtens överlapp åt sydväst. Nocktätning saknas på några ställen. Profilplåten och dess infästning har lokala rostangrepp.

Brister i utvändiga taktäckningen kan leda till att regn- eller smältvatten tränger ner i underliggande takkonstruktion och orsakar fuktrelaterade skador.

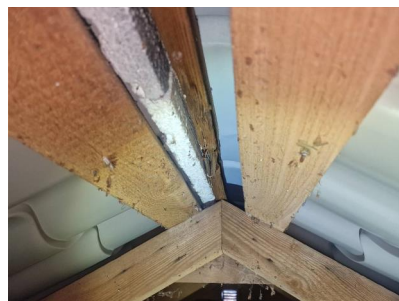
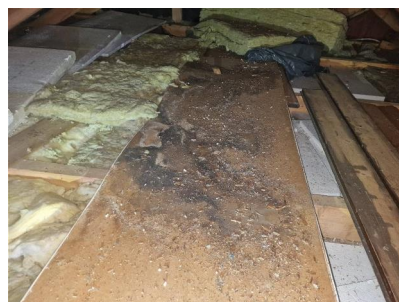
Rötskador noterades lokalt inockbrädan. Det finns inget underlagstak under profilplåten. Missfärgningar finns lokalt på landgången.

Vid fuktindikering mot missfärgningarna noterades inga förhöjda fuktindikationer.

Det rekommenderas att kontakt tas med fackman för kontroll av orsak och omfattning av de skador/brister som noterats samt bedömning av eventuella åtgärder.

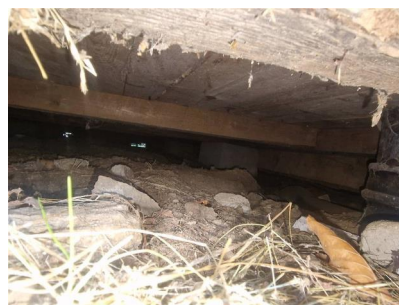
Utrymmet har endast besiktigats från en springa i sockeln nedanför köksfönstret, då inspektionslucka saknas. Från springan kan man se att utrymmet har låg höjd och anses inte vara krypbar. Vid fuktkvotsmätning i de träkonstruktionerna som gick att nå uppmättes fuktkvoten till mellan 17-19 %.

Det finns risk för mikrobiell tillväxt om den relativa fuktigheten (RF) i luften är över 75 %, vilket i gran- och furuvirke motsvarar en fuktkvot (FK) på ca 17 %.

Det rekommenderas att hela utrymmet görs tillgänglig och att en fördjupad undersökning utförs för att kontrollera orsak till och omfattning av de fuktrelaterade skador som noterats samt för att upptäcka andra eventuella skador/brister.

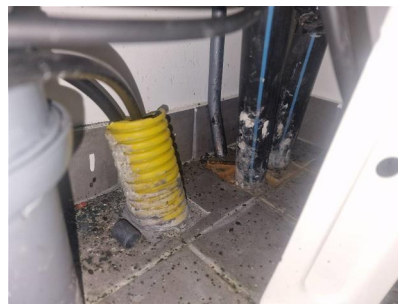
Rör genomföringar finns i golvet.
Golvbrunnen är monterad för nära vägg.

Bristerna medför en ökad risk att vatten kan tränga in i omkringliggande konstruktioner med fuktrelaterade skador som möjlig följd.

Otåta rör genomföringar finns i väggen mot utrymmet med vatteninstallationer.
