# Besiktningssprotokoll

Anticimex Försäkringsbesiktning i samarbete med Fastighetsbyrån

Fastighetsbeteckning: Rabatten 14	
Fastighetsadress: Timjanstigen 10	
Postnummer: 589 23	Ort: Linköping

Besiktningdatum: 2026-04-17	Protokollnummer: 69659917
Temperatur: 10 °C	Väderlek: Sol
Tekniker: Viktor Andersson	
E-post: Viktor.Andersson@anticimex.se	
Kontor: Linköping	
Närvarande: Fastighetsägare

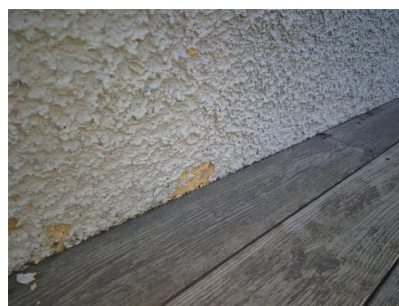
Mindre färgsläpp under fönster vid altan på baksidan.

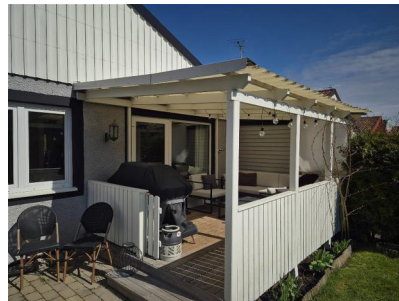
Hängränna finns inte.

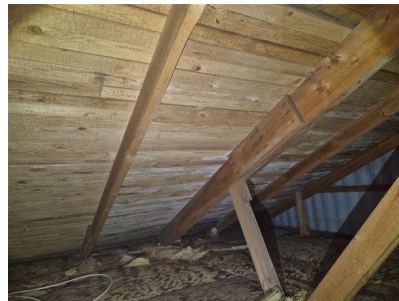
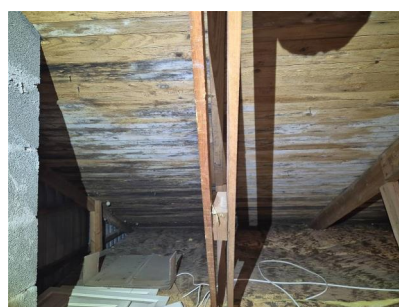
Missfärgning/mikrobiell påväxt noteras ner mot takfoten på baksidan, och till viss del mot framsida.

Detta är vanligt för hus med självdragsventilation, enligt uppgift har inga förändringar skett under tiden nuvarande ägare ägt huset.

Jag rekommenderar att vinden hålls under uppsikt. En hygrometer kan med fördel installeras för att lättare övervaka temperatur och fuktighet.

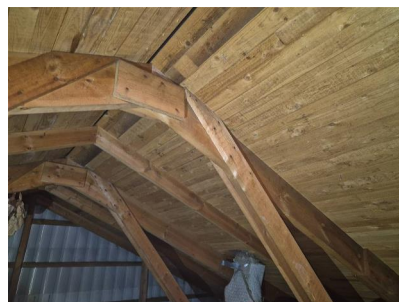
Vid kontroll av vinden uppmättes fuktvärden under kritisk fuktnivå för mikrobiell tillväxt.

Fuktkvoten i takbjälkar uppmättes till 8%.

Risk för mikrobiell påväxt föreligger om fuktkvoten överstiger 17%.

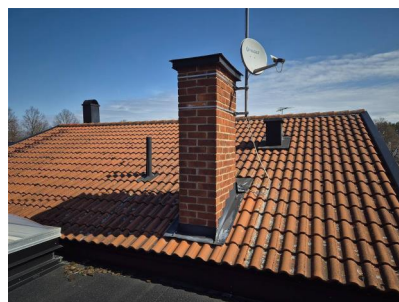
Skorstenen saknar väderskydd.

Väderskydd kan monteras för att skydda mot nederbörd som annars kan orsaka fuktskador och frostsprängning i skorstenen/ murstocken.

Äldre plåt runt skorstenen, ventilationshuv och plåt vid avluftning har färgsläpp.

Vi rekommenderar att du kontaktar en plåtslagare för att ta reda på hur och om ett väderskydd ska monteras, samt översyn av övriga plåtar.

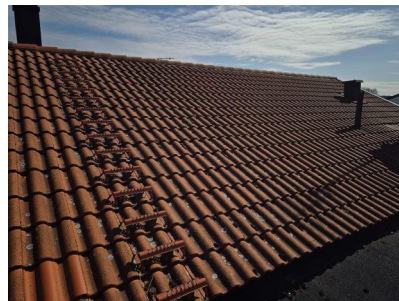
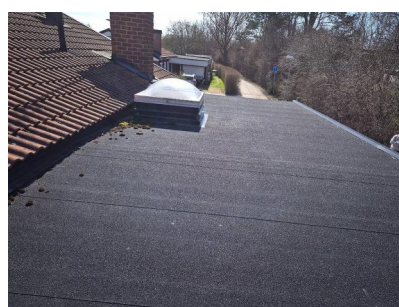
Mindre mängd mossa finns på takpannor.

Tak besiktat från takstege samt låglutande tak.

Rekommenderas att tvätta bort mossa från takpannor och papptak.

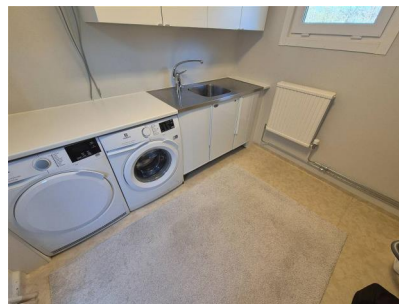
Våtutrymmet har äldre yt-/tätskikt.

Eftersom funktionen, som innebär att ytskiktet/tätskiktet ska vara vattentätt, kan vara nedsatt finns en ökad risk att vatten tränger igenom ytskiktet/tätskiktet med vattenskador i omkringliggande konstruktioner som följd.

- Limmad plastmatta finns på betongplattan.

På grund av naturlig fuktpåverkan från mark riskerar plastmattan att släppa från underlaget. Mattan och limmet kan också avge en kemisk lukt som sprids till boendemiljön.

- Rörgenomföringar finns i golv för nära vägg.

- Golvbrunnen går ej besikta då tvättmaskinen står på brunnen.

Fuktindikering enligt förväntan då det ligger en plastmatta på en oisolerad betongplatta.

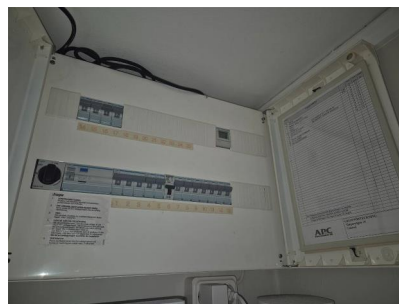
Jordfelsbrytare finns installerad vid elcentralen.

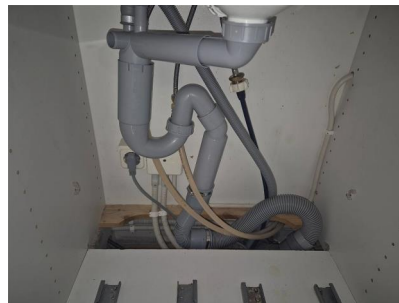
Fuktskydd saknas i diskbänkskåp.

Utan fuktskydd är det svårt att upptäcka läckage från rörledningar. Vatten kan då tränga in i omkringliggande konstruktioner och orsaka fuktskador.

Avloppsslangen till diskmaskinen är inte förankrad enligt monteringsanvisning.

För att upptäcka eventuella läckage, installera ett fuktskydd.

Ett vattenlarm kan med fördel installeras under diskbänkskåpet.

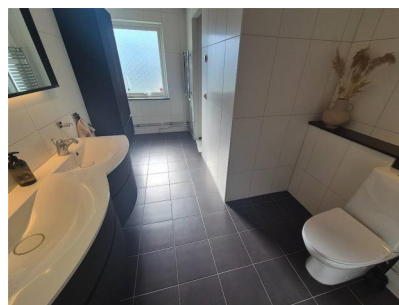
Rör genomföring finns i golvet till handduktork.

Rör genomföringar i golvet medför en ökad risk för att vatten tränger ner i omkringliggande konstruktioner och orsakar fuktskador.

Vid tiden för renoveringen (2008) var detta inte enligt gällande branschregler. (Säker Vatteninstallation 2007:1)

Golvfallet är plant utanför plats för dusch.

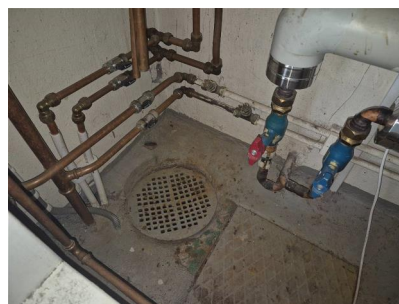
Gjutjärnsbrunnen är rostangripen.
