**Fastighetsuppgifter**

Hyllan 3

Stor Ingmars väg 20

| Uppdragsnummer | S17726 |

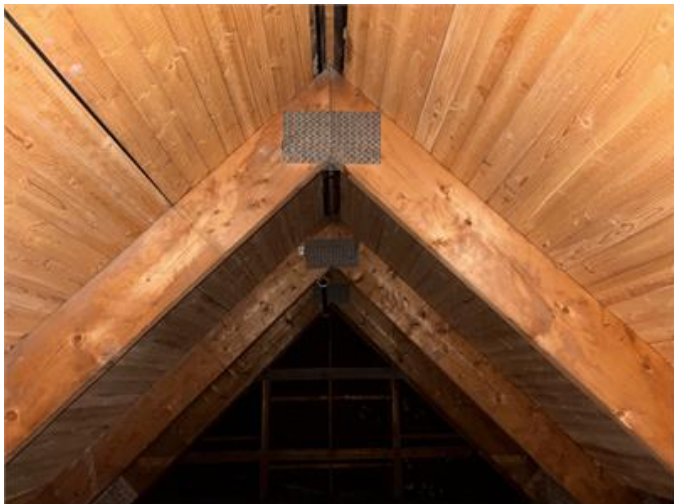
| Besiktningsresultat | | | | | |
|---|---|---|---|---|---|
| Nockvind | X | | | | |

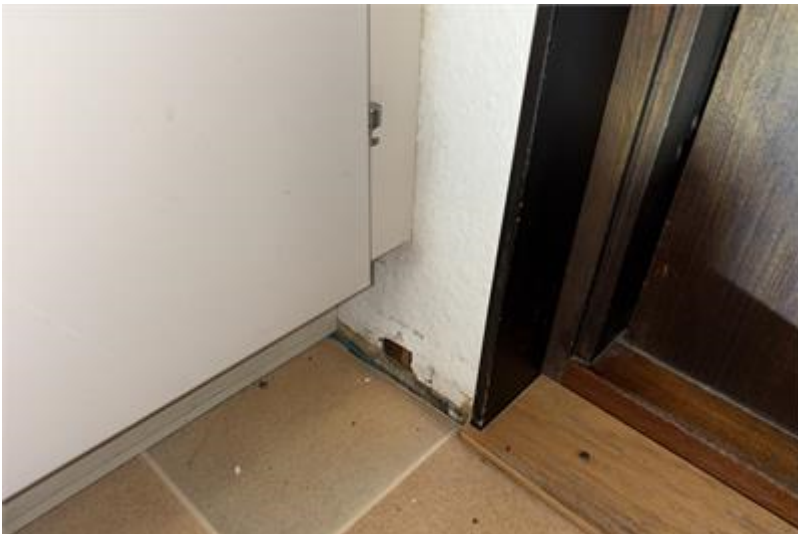
| Byggnadsdel | Väggsyll i Hall |

Väggsyll av trä mot betongplattan blir en möjlig riskkonstruktion. Med en syllisolering mot fukt blir väggen en fungerande konstruktion. Eventuellt uppkomna skador kan ge en avvikande lukt till bostadsutrymmet samt att luftkvaliteten avsevärt försämras.

Fuktkvoten i träsyll uppmättes till 11% FK.

Det kritiska gränsvärdet för mikrobiell tillväxt brukar anges till ca 17% fuktkvot (FK).

Uppmätt värde ligger under gränsvärdet för mikrobiell påväxt.
