# Besiktningsprotokoll

Anticimex Försäkringsbesiktning i samarbete med Fastighetsbyrån

| Fastighetsadress:<br>Norra Fiskaregatan 3A | |

| Besiktningsdatum:<br>2026-04-15 | Protokollnummer:<br>69643871 |

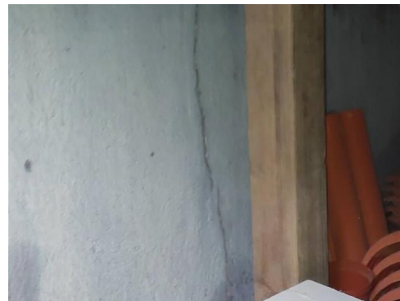
### Utvändigt / Sockel

Sprickor finns i sockel.

Detta kan leda till fukt- och frysskador i konstruktionen.

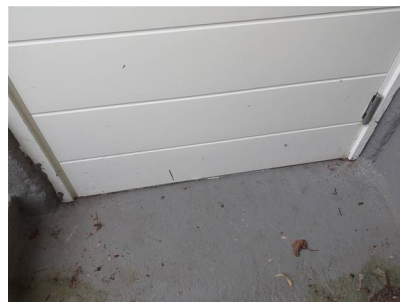
### Utvändigt / Dörrar

Tröskelbleck saknas under källardörr.

Avsaknad av tröskelbleck medför att det finns risk för att vatten kan rinna in och orsaka fuktskador på tröskel och/eller i kringliggande vägg och bjälklag.

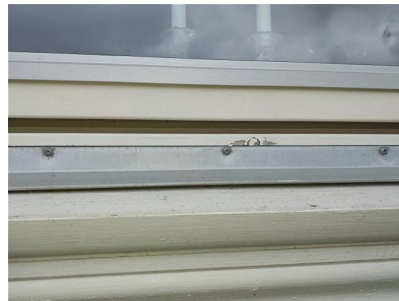
### Utvändigt / Fönster

Fönster är i behov av målning/underhåll.

Fönsterbågar och fönsterkarmar där målningsbehov finns riskerar att få fukt- och rötskador på grund av sämre vattenavvisande förmåga.

För att öka livslängden på fönster rekommenderas målning och underhåll.

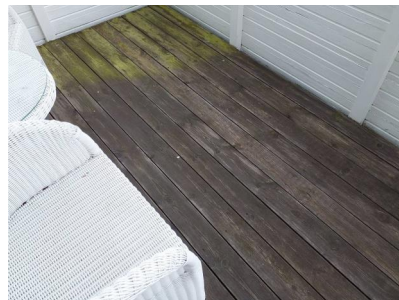
### Utvändigt / Balkong

Taket under terrass kunde inte besiktas då trallen döljer takets yta.

Vi rekommenderas att trätrallen demonteras så att en kompletterande besiktning kan utföras.

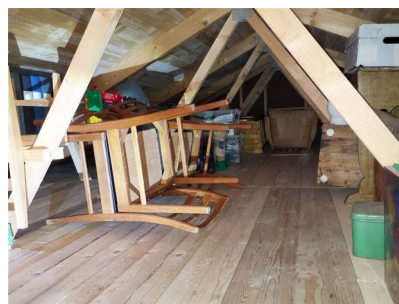
### Utvändigt / Vind

Mikrobiell påväxt finns på underlagstaket.

Detta kan vara ett tecken på att vinden tillförs fukt inifrån bostaden. Observera att besiktning av bostadens ventilationssystem inte har ingått i uppdraget.

För att komma tillrätta med detta kan fukttilförseln inifrån bostaden behöva minskas. Det kan göras genom att ventilationen i bostaden förbättras samt att eventuella otätheter i vindsbjälklaget (tak-/väggvinklar, taklucka med mera) tätas. Läs Anticimex faktablad om ouppvärmda vindsutrymmen för tips och råd.

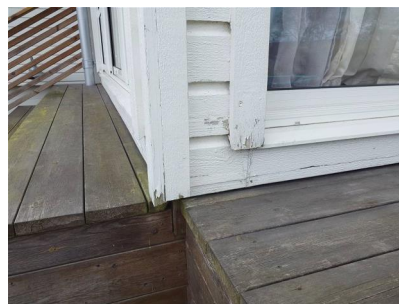
### Utvändigt / Uterum

Fasadpanelen är i behov av målning/underhåll.

Träkonstruktioner där målningsbehov finns riskerar att få fukt- och rötskador på grund av sämre vattenavvisande förmåga. För att öka livslängden på träkonstruktionerna rekommenderas målning och underhåll.

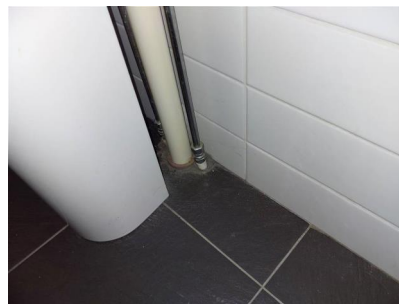
### Entréplan / Dusch/Toalett

Rör genomföring finns i golv.

Rör genomföringar i golvet medför en ökad risk för att vatten tränger ner i omkringliggande konstruktioner och orsakar fuktskador.

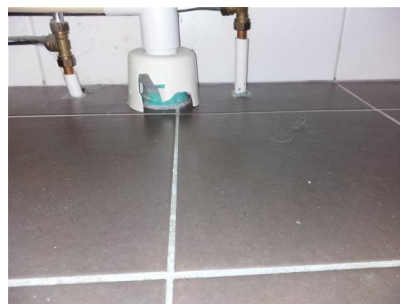
### Övre plan / Badrum/Wc

Rör genomföring finns i golv.

Rör genomföringar i golvet medför en ökad risk för att vatten tränger ner i omkringliggande konstruktioner och orsakar fuktskador.
