Besiktningssprotokoll

Anticimex Försäkringsbesiktning i samarbete med Fastighetsbyrån

Fastighetsbeteckning: Edane 1:292	
Fastighetsadress: Ringstigen 4	
Postnummer: 671 70	Ort: Edane

Besiktningdatum: 2026-04-17	Protokollnummer: 69628675
Temperatur: 10 °C	Väderlek: Klart
Tekniker: Peter Karlsson	
E-post: Peter.Karlsson@anticimex.se	
Kontor: Karlstad	
Närvarande: Fastighetsägare

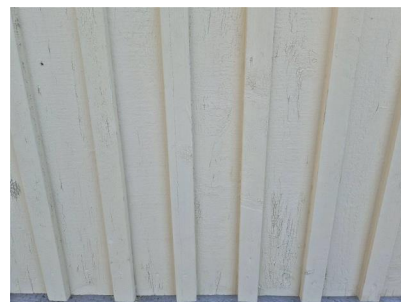
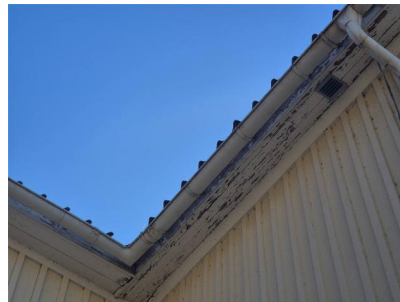
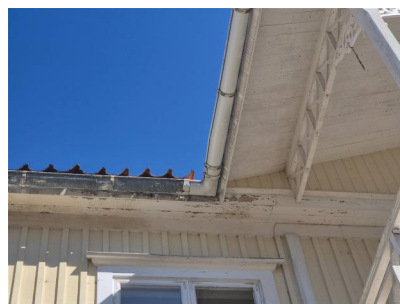
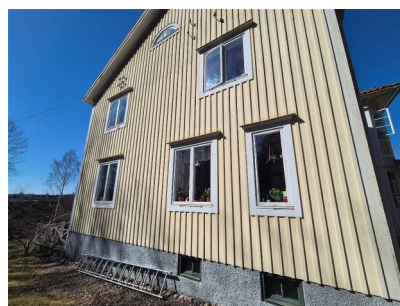
Utvändigt / Fasad

Fasadpanelen är i behov av målning/underhåll (fasad är nyligen tvättad)
Detta gäller även takfot.

Fasadbeklädnad och träkonstruktioner där målningsbehov finns riskerar att få fukt- och rötskador på grund av sämre vattenavvisande förmåga. För att öka livslängden på fasadbeklädnaden rekommenderas målning och underhåll.

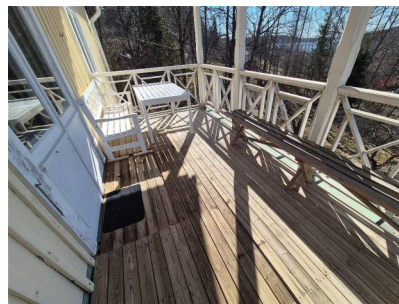
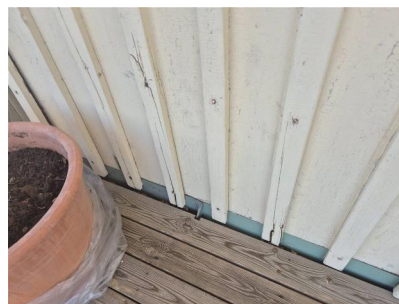
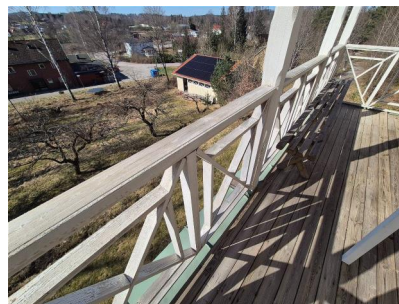
Utvändigt / Balkong

Rikligt med löv/skräp finns under trätrall (falsad plåt som golv/tak)

Stora mängder löv/skräp under trätrallen kan det leda till fukt- och rötskador på balkongkonstruktionen, vilket kan resultera i mikrobiella skador (angrepp av mikroorganismer).

Räcke, spjälor och delar av fasad samt dörr har målningsbehov.

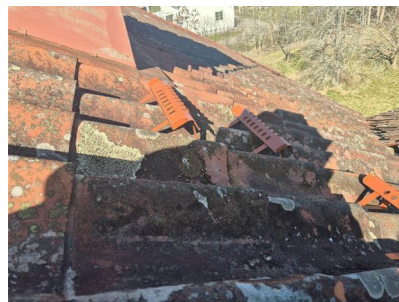
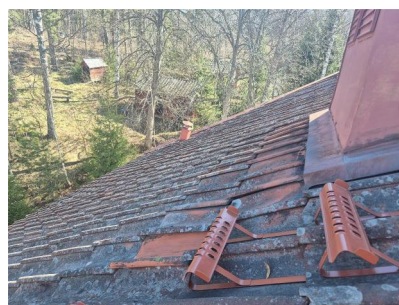
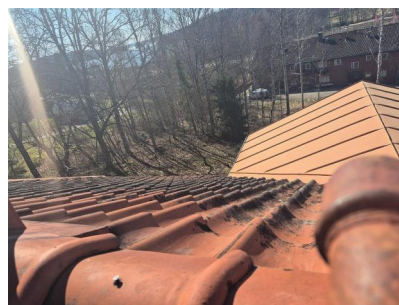
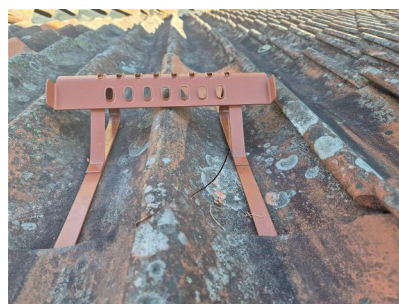
Utvändigt / Tak

Enstaka takpannor är skadade (hela yttertaket är äldre och viss påväxt finns på vissa pannor)
Falsat plåttak ovan balkong.

Då det förekommer skadade/spruckna takpannor finns det risk för fuktskador på underliggande konstruktioner.

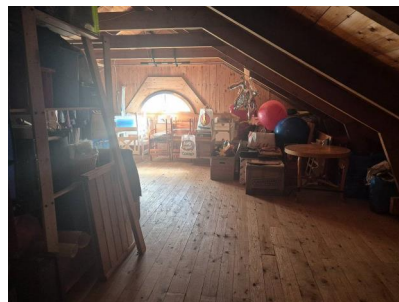
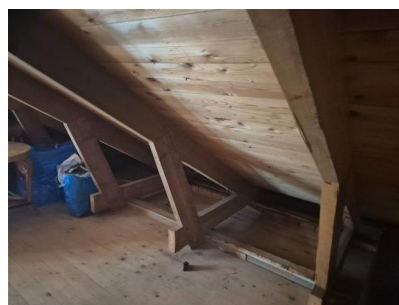
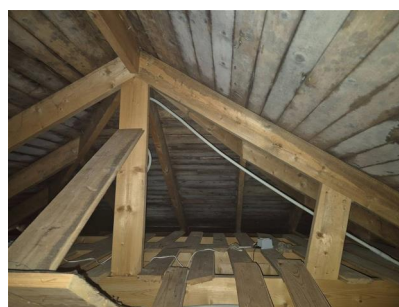
Utvändigt / Vind

Fuktkvoter uppmättes i takstolar och underlagstak till mellan 10-11% Risk för mikrobiell tillväxt inträffar vid 75% relativ luftfuktighet vilket motsvarar 17% fuktkvot i furuvirke. Observera att fuktigheten på vinden ändras över säsongen, fuktigast är det vindtertid.

Mikrobiell påväxt finns på underlagstaket (främst ovan badrum I tillbygge)

Detta kan vara ett tecken på att vinden tillförs fukt inifrån bostaden. Observera att besiktning av bostadens ventilationssystem inte har ingått i uppdraget.

För att komma tillrätta med detta kan fuktillförseln inifrån bostaden behöva minskas. Det kan göras genom att ventilationen i bostaden förbättras samt att eventuella otätheter i vindsbjälklaget (tak-/väggvinklar, taklucka med mera) tätas. Läs Anticimex faktablad om oppvärmda vindsutrymmen för tips och råd.

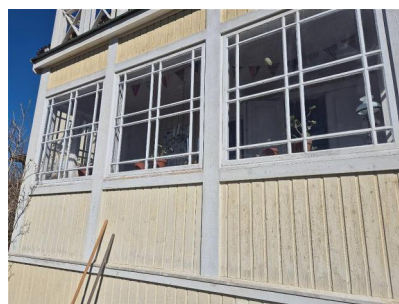
Utvändigt / Glasveranda

Målningsbehov på fasad och fönsterparti.

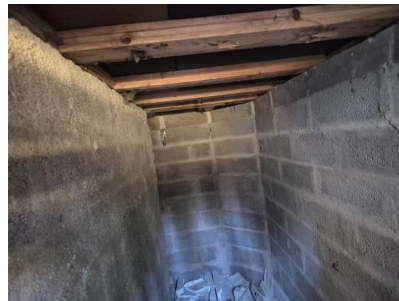
Utvändigt / Krypgrund/oinredd del under tillbygge

Vid kontroll av konstruktionen i krypgrund uppmättes fuktvärden under kritisk fuktnivå för mikrobiell tillväxt och normal lukt upplevdes.

Golvbjälklaget ovan den uteluftsventilerade krypgrunden riskerar att drabbas av fuktskador på grund av naturlig fuktpåverkan. Detta kan i sin tur leda till mikrobiella skador (angrepp av mikroorganismer) som kan leda till att mikrobiell lukt sprids till boendemiljön. Fuktkvoten uppmättes till 11 % ca 1m in från glugg i grundmur.

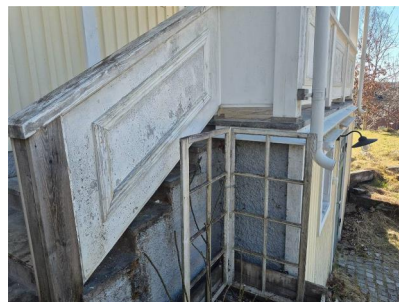
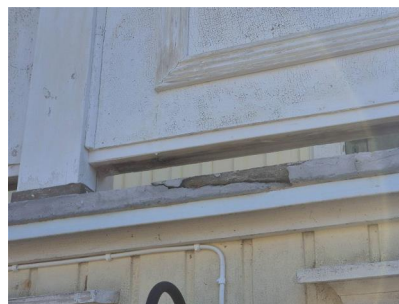
Utvändigt / Ingång över källare

Betong/puts/bruk har frostsprängningsskador.

Dessa bör repareras för att undvika utökad frostsprängning.

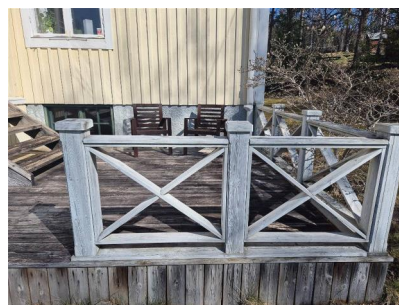
Utvändigt / Altan

Underhållsbehov på målade trädetaljer.

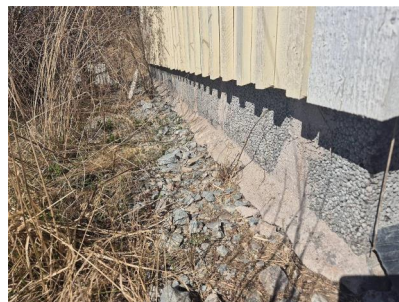
Utvändigt / Garage utvändigt

Sockel på byggnaden är ej ytbehandlad.

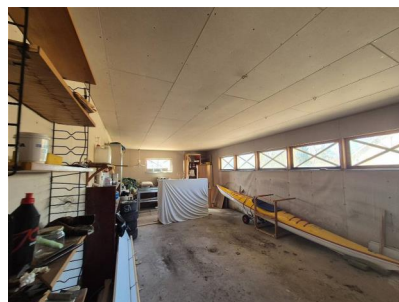
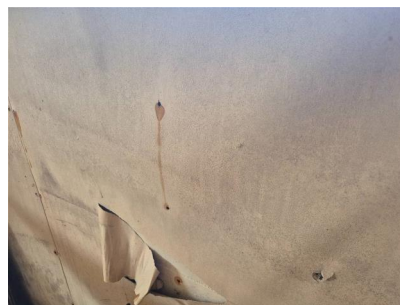
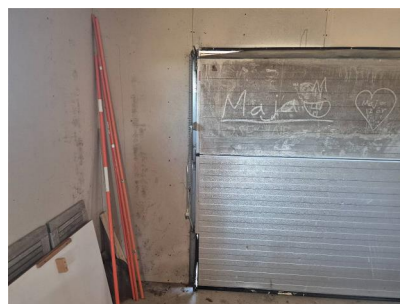
Utvändigt / Garage invändigt

Otättheter förekommer runt garageport, invändiga gipsskivor är utsatta för kondens (ej uppvärmt utrymme).

Visst renoveringsbehov föreligger beroende på framtida användning.

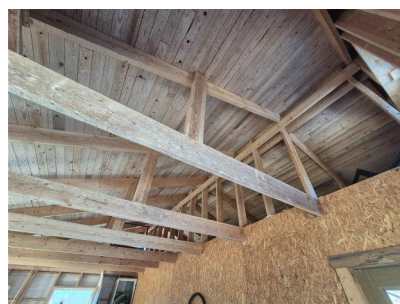
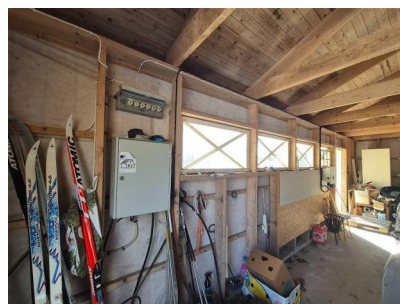
Utvändigt / Carport

Växelriktare till solcellsanläggning finns i utrymmet.

Öppet i nock invändigt.

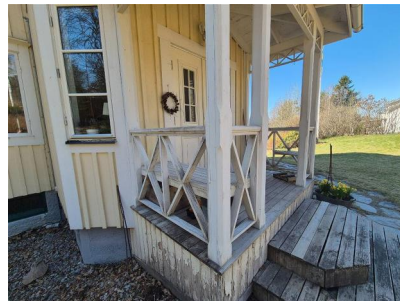
Utvändigt / Farstuvist

Målningsbehov föreligger.

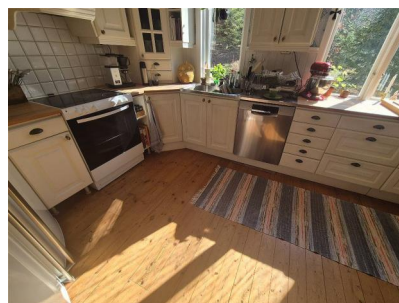
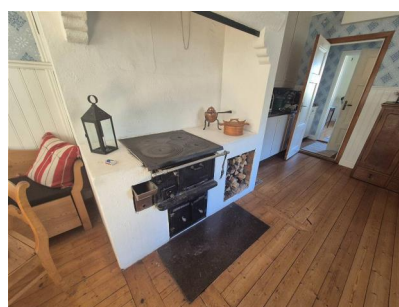
Entréplan / Kök & matplats

Droppskydd finns ej i diskbänkskåpen och avloppsslangen till diskmaskinen är ej förankrad med upphängningsbygel.

Montera droppskydd och upphängningsbygel.

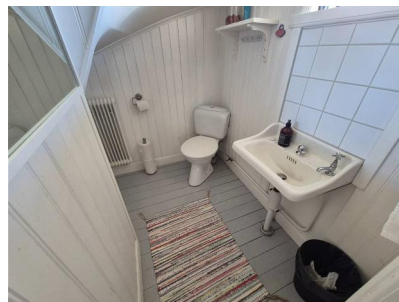
Entréplan / Toalett

Ej fuksäker golvbeklädnad och toalettens flottör är trasig så den rinner.

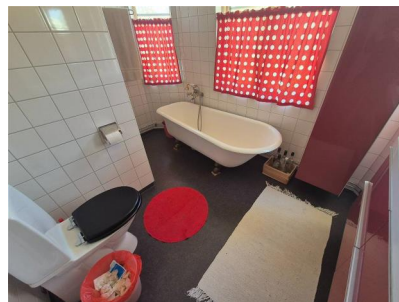
Övre plan / Badrum/Wc

Fönster finns nära badplats och utrymmets ventilation är ej i kontinuerlig drift (se notering Vind)

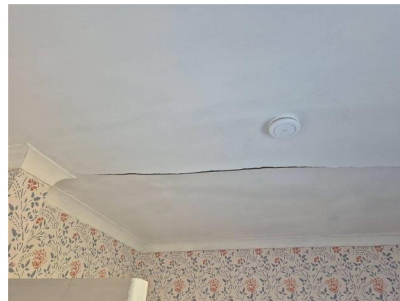
Övre plan / Trapphus

Spännpapp-innertak är sprucket.

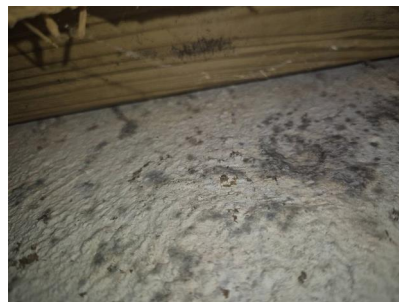
Vid kontroll av påreglade källarytterväggar som utfördes bakom tvättbänk i tvättstuga uppmättes fuktvärden under kritisk nivå för mikrobiell tillväxt och normal lukt upplevdes.

Källargrundmurar med påreglade isolerade ytterväggar. Fuktkvoten uppmättes till 12% i träskyddsbehandlad regel dikt an källaryttervägg, den och en normal lukt kunde kännas i golv/vägg vinkel.

Befintlig påreglad vägg och eventuella väggsyllar riskerar att drabbas av fuktskador på grund av naturlig fuktpåverkan. Detta i sin tur kan leda till mikrobiella skador (angrepp av mikroorganismer) som kan resultera i att mikrobiell lukt sprids till boendemiljön. Om regler/syllar är tryckimpregnerade kan även en kemisk lukt förekomma.

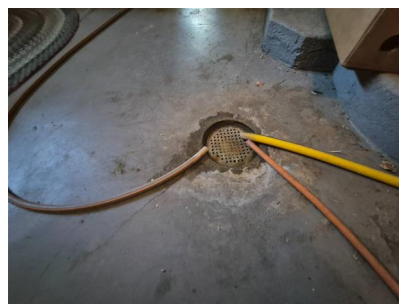
Äldre golvbrunnar i gjutjärn finns allmänt i källaren.

Dessa kan med fördel bytas ut i samband med framtida renovering.

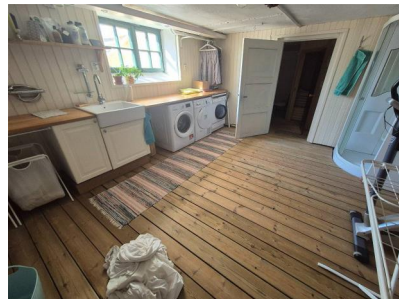
Källarplan / Tvättstuga med dusch

Träskyddsbehandlade byggnadsdelar är ej lämpliga för inomhusbruk då dessa kan avge obehaglig lukt om de fuktutsätts.

Reglar är monterade med sylpapp mot målat betonggolvs.

Fuktkvoter uppmättes till mellan 11-12%

Risk för mikrobiell tillväxt sker vid en relativ fuktighet vid 75% vilket motsvarar 17% fuktkvot i furuvirke.

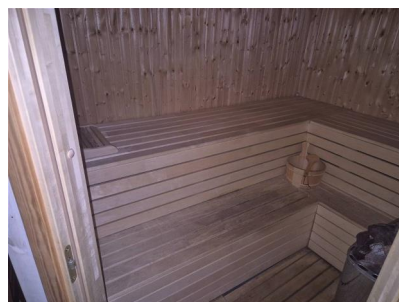
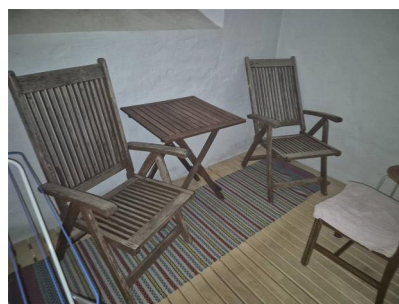
Källarplan / Relax med bastu

Obehandlat trallgolv i utrymmet.

Påreglad vägg i bastu.

Detta kan på grund av naturlig fuktvandring från intilliggande mark drabbas av fuktskador och obehaglig lukt kan spridas till boendemiljön.

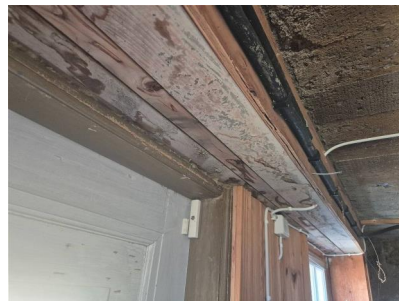
Källarplan / Källaringång

Mindre spår av kondens invid ytterdörrparti.

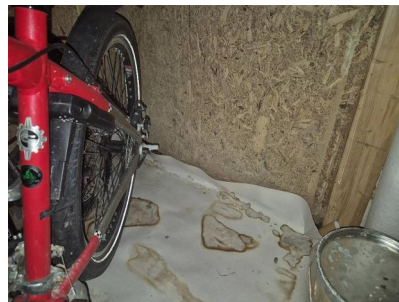
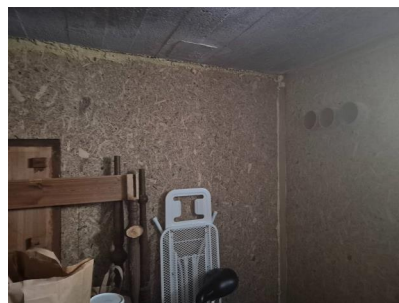
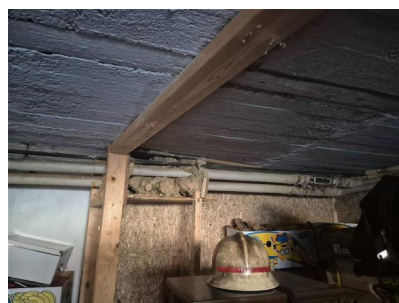
Källarplan / Förråd (pelletsförråd)

Väggar klädda med osb-skivor som är tätade mellan vögg-/vägg och tak med fogsium.

Osb skivorna är lokalt fuktpåverkade.

Se muntliga upplysningar angående demontering/friläggning.
