Besiktningssprotokoll

Anticimex Försäkringsbesiktning i samarbete med Fastighetsbyrån

Fastighetsbeteckning: Vråken 1	
Fastighetsadress: Kruthusvägen 75	
Postnummer: 546 33	Ort: Karlsborg

Besiktningdatum: 2026-04-15	Protokollnummer: 69646037
Temperatur: 6 °C	Väderlek: Regn
Tekniker: Carl Ekström	
E-post: carl.ekstrom@Anticimex.se	
Kontor: Skövde	
Närvarande: Säljare samt besiktningstekniker Carl Ekström Anticimex

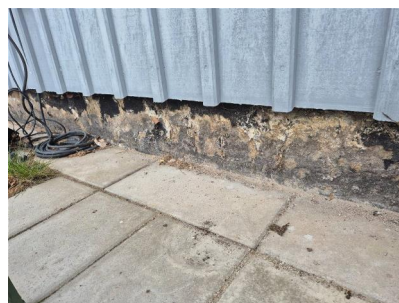
Puts och färgsläpp finns i sockel.

Detta kan leda till fukt- och frysskador i konstruktionen.

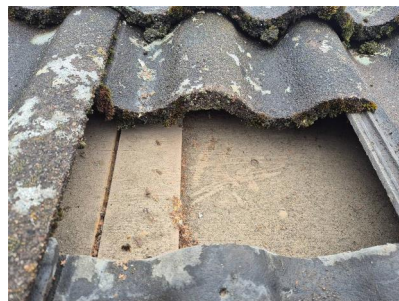
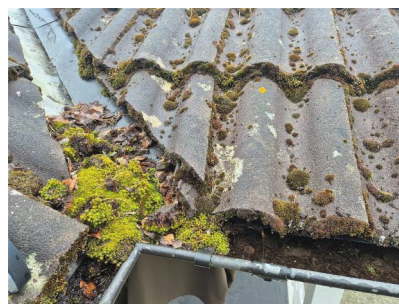
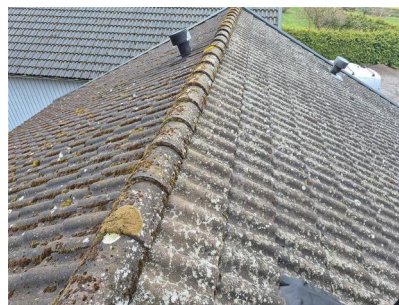
Yttertaket är äldre.
Mossa finns på taket.

Takpannor, plåtdetaljer har enligt vår bedömning en begränsad livslängd. Eftersom husets taktäckning är äldre har det ett minskat motstånd mot vatteninträngning. Detta i sin tur kan leda till fuktskador på träläkt och vidare ner i underliggande konstruktioner.

Taket är besiktigt från marken och anliggande stege mot hängrännor och taksteg.

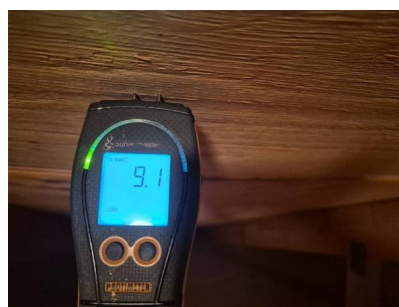
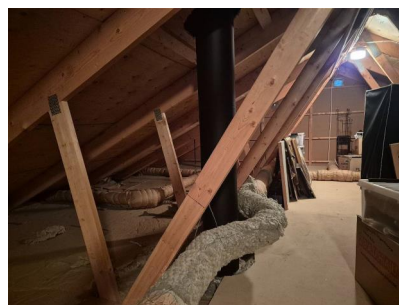
Vid kontroll av vinden uppmättes fuktvärden under kritisk fuktnivå för mikrobiell tillväxt och en normal lukt upplevdes. Fuktkvoten i underlagstak uppmättes till 9%. Gränsvärdet är 17% i fuktkvot för mikrobiell tillväxt.

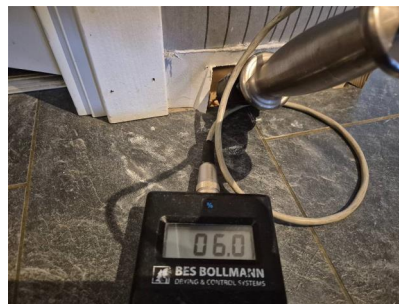
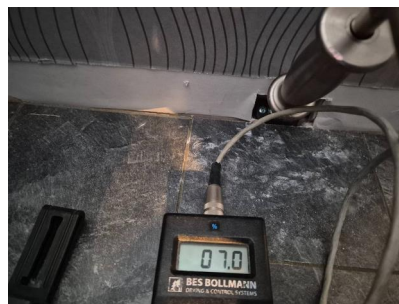
- ✓ Vid kontroll av väggssyllar uppmättes fuktvärden under kritisk nivå för mikrobiell tillväxt och normal lukt upplevdes. Fuktkvoten uppmättes till 6-7 % och gränsvärdet för mikrobiell tillväxt är 17% i fuktkvot.

Kontroll gjordes bakom golvlister i syllbräda mellan sovrums 4 och vardagsrum samt till vänster om entrédörren.

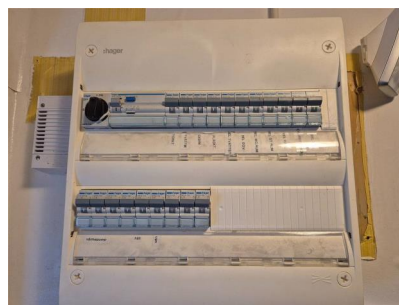
El-centralen har jordfelsbrytare.
Gruppförteckning finns som tillbehör elcentralen.

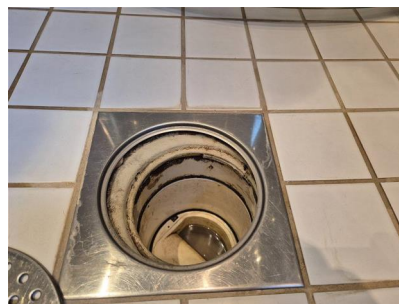
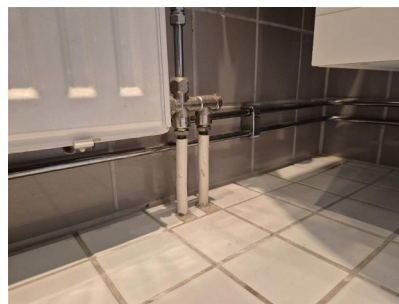
⚠ Förhöjningsringar finns i äldre plastgolvsbrunn tillverkad före 1991. Brunnsmanschett sticker ut under klämringen. Rörgenomföring finns i golvet.

Ovanstående noteringar ökar risken för fuktrelaterade skador som följd.

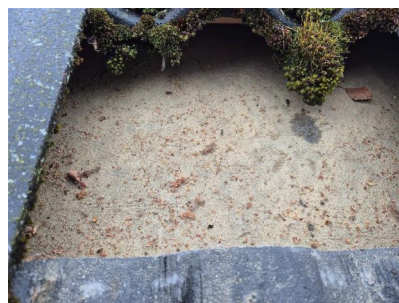
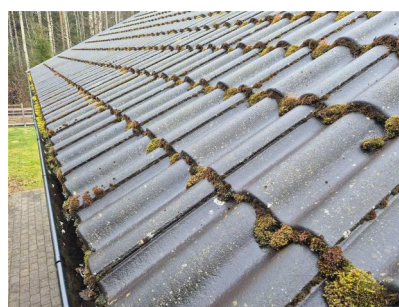
Mosspåväxt finns på takpannor.

Mossa som växer på taket kan leda till att taktäckningen har ett minskat motstånd mot vatteninträning. Detta i sin tur kan leda till fuktskador på träläkt och takkonstruktionen vilket kan resultera i mikrobiella skador (angrepp av mikroorganismer).

Taket är besiktigt från marken och anliggande stege mot hängrännor.

För att öka livslängden på taket rekommenderas att mossan tas bort från takpannorna.
