Besiktningssprotokoll

Anticimex Försäkringsbesiktning i samarbete med Fastighetsbyrån

Fastighetsbeteckning: Traktorn 19	
Fastighetsadress: Hjortrongränd 3	
Postnummer: 182 45	Ort: Enebyberg

Besiktningdatum: 2026-04-17	Protokollnummer: 69648197
Temperatur: 5 °C	Väderlek: Mulet
Tekniker: Nicklas Larsson	
E-post: nicklas.larsson@Anticimex.se	
Kontor: Stockholm Norr	
Närvarande: Fastighetsägare och mäklare

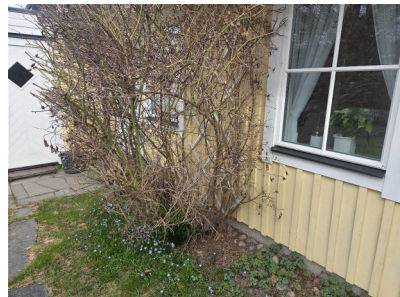
Växter finns i anslutning till byggnaden.

När det finns rabatter och växter nära byggnaden finns risk att fukt stannar kvar i väggarna. Detta kan i sin tur orsaka invändiga fuktskador. Växternas rötter kan också skada grundmuren och sätta dräneringsledningen ur funktion.

Området närmast huset rekommenderas att vara fritt från växtlighet.

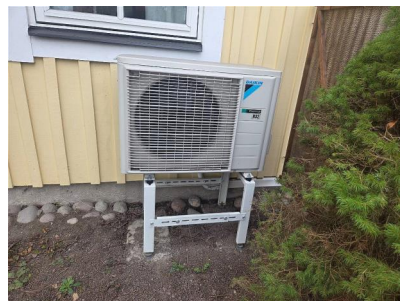
Kondensvatten från luftvärmepumpens utedel leds inte bort från husgrunden.

Detta medför ökad risk för att vatten tränger in i anslutande konstruktioner, vilket i sin tur kan leda till fuktrelaterade skador. Observera att besiktning av byggnadens värmesystem eller värmepumpen inte har ingått i uppdraget.

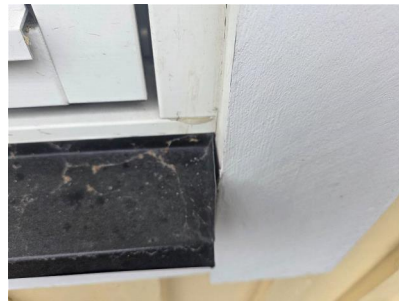
Några fönsterbleck och töskelbleck vid altandörr på baksidan är otäta vid infästningar.

Eftersom fönsterblecken är otäta finns risk att vatten rinner in i väggen vilket i sin tur kan leda till fuktskador i väggkonstruktionen.

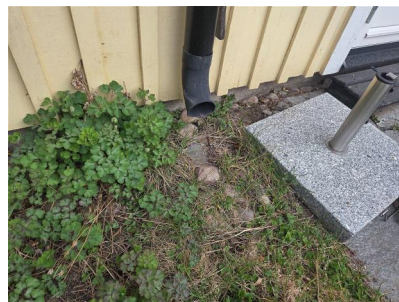
Ett stuprör på baksidan är inte anslutet till markledning.

Stuprör som inte är anslutet till markledning kan medföra en ökad fuktbelastning på grundmur/sockel som i sin tur kan leda till fuktrelaterade skador.

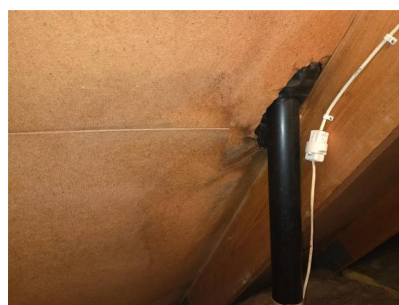
Underlagstaket består av träfiberskivor
Missfärgningar/fuktrosor noteras på underlagstaket, detta bedöms inte vara onormalt för konstruktionen. Viktigt att regelbundet se över taket och byta trasiga takpannor. Man kan också markera missfärgningar/fuktrosor för att lättare se om dom förändras

Eftersom underlagstaket består av träfiberskivor utan yttre täckning av papp under takbeklädnaden, finns risk vid ogynnsam väderlek att regnvatten/snö tränger in i skivskarvar med läckage på vindsutrymmet som följd. Med tiden kan även träfiberskivorna drabbas av fuktskador.

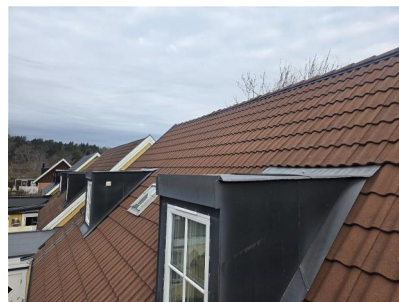
Yttertaket är äldre.

- äldre takfönster
- färgsläpp på plåtdetaljer
- mindre lokala rötskada på takfot

Takpannor, plåtdetaljer och underlagspapp har enligt vår bedömning en begränsad livslängd. Eftersom husets taktäckning är äldre har det ett minskat motstånd mot vatteninträning. Detta i sin tur kan leda till fuktskador på träläkt och vidare ner i underliggande konstruktioner.

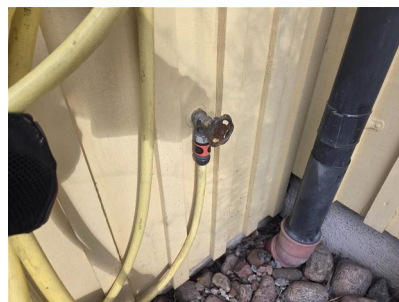
Vattenutkastaren är inte frostsäker.

När vattenutkastaren inte är frostsäker ökar risken för att den ska frysa sönder och orsaka vattenskada

Byt till självdränerande vattenutkastare vilket innebär att den är frostsäker.

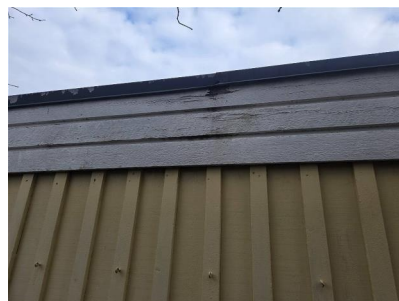
Fasadpanelen är i varierande grad behov av målning/underhåll.

Fasadbeklädnad och träkonstruktioner där målningsbehov finns riskerar att få fukt- och rötskador på grund av sämre vattenavvisande förmåga. För att öka livslängden på fasadbeklädnaden rekommenderas målning och underhåll.

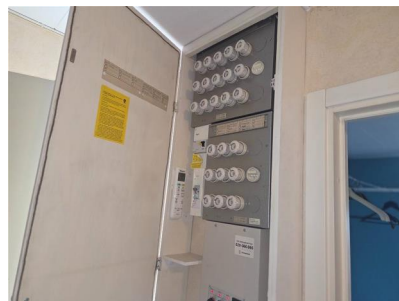
Delar av elanläggningen i huset är äldre.
- ojordat eluttag noterades i dusch/wc på entréplan
Kontakta en elektriker för kontroll och åtgärd.

Delar av vatten/avloppsledningar är äldre.
Rekommenderas att filma och kontrollera skicket på dessa delar

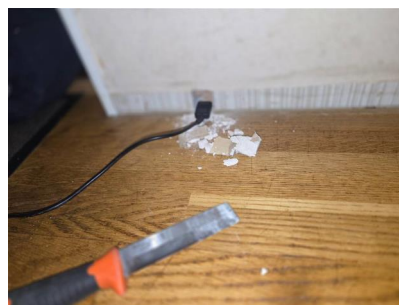
På entréplan finns en riskkonstruktion
- flytande golv och träregelstomme ovanpå betongplatta på mark
Vid kontroll av konstruktion på två ställen uppmättes fuktvärden under kritisk nivå för mikrobiell tillväxt och normal lukt upplevdes.
Vid provhål bakom sockel i entrehall uppmättes fuktkvoten till 9% i träfärgad ytterväggsyll
Vid provhål bakom inspektionslucka i groventre/hall uppmättes fuktkvoten till 8% i träfärgad innerväggsyll

Befintlig konstruktion riskerar att drabbas av fuktskador på grund av naturlig fuktpåverkan. Detta i sin tur kan leda till mikrobiella skador (angrepp av mikroorganismer) som kan resultera i att mikrobiell lukt sprids till boendemiljön. Om regler/syllar är tryckimpregnerade kan även en kemisk lukt förekomma.

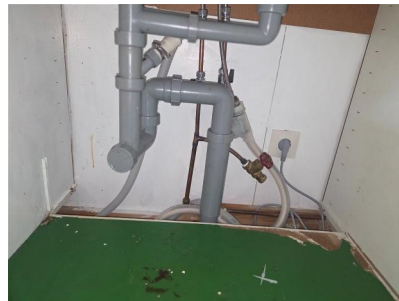
Fuktskydd saknas i diskbänksskåp.

Utan fuktskydd är det svårt att upptäcka läckage från rörledningar. Vatten kan då tränga in i omkringliggande konstruktioner och orsaka fuktskador.

För att upptäcka eventuella läckage, installera ett fuktskydd.

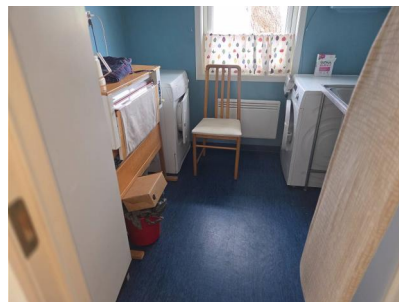
Tvättstuga har en äldre plastmattan från byggåret

- plastmattan har börjat släppa från underlaget vid golvbrunn

- äldre golvbrunn (se även punkten allmänt hela huset)

Utrymmet är äldre och har passerat tiden för sin tekniska livslängd. Inom en rimlig framtid bör utrymmet bli föremål för renovering. I samband med renovering bör omkringliggande/ underliggande konstruktioner kontrolleras för att upptäcka eventuella följdskador.

Eftersom funktionen, som innebär att ytskiktet/tätskiktet ska vara vattentätt, kan vara nedsatt finns en ökad risk att vatten tränger igenom ytskiktet/tätskiktet med vattenskadorna i omkringliggande konstruktioner som följd.

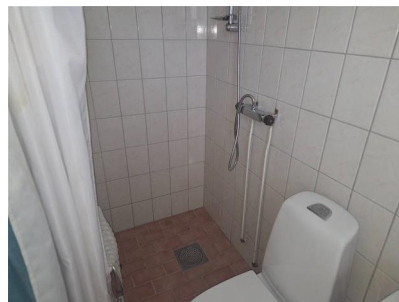
Våtrum har äldre yt och tätskikt

- rörgenomföring i väggen
- äldre golvbrunn (se även punkten allmänt hela huset)

Utrymmet är äldre och har passerat tiden för sin tekniska livslängd. Inom en rimlig framtid bör utrymmet bli föremål för renovering. I samband med renovering bör omkringliggande/ underliggande konstruktioner kontrolleras för att upptäcka eventuella följdskador.

Eftersom funktionen, som innebär att ytskiktet/tätskiktet ska vara vattentätt, kan vara nedsatt finns en ökad risk att vatten tränger igenom ytskiktet/tätskiktet med vattenskador i omkringliggande konstruktioner som följd.

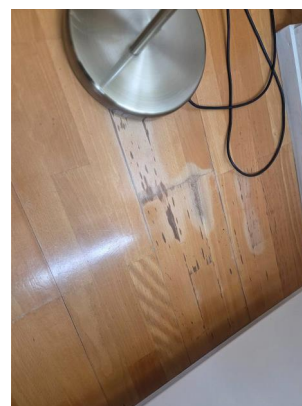
Äldre och vid besiktningstillfället torr missfärgning noteras på parkettgolv. Bedöms inte bero på eller lett till bakomliggande skador

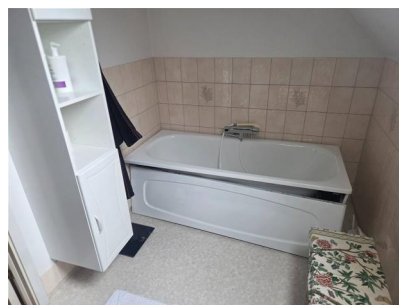
- Våtutrymmet har äldre yt-/tätskikt.
- rörgenomföring i golvet
 - bristfälligt golvfall
 - äldre golvbrunn (se även punkten allmänt hela huset)

Eftersom funktionen, som innebär att ytskiktet/tätskiktet ska vara vattentätt, kan vara nedsatt finns en ökad risk att vatten tränger igenom ytskiktet/tätskiktet med vattenskador i omkringliggande konstruktioner som följd.
