# Besiktningssprotokoll

Anticimex Försäkringsbesiktning i samarbete med Fastighetsbyrån

Fastighetsbeteckning: Azalean 5	
Fastighetsadress: Soldalsvägen 11	
Postnummer: 15168	Ort: Södertälje

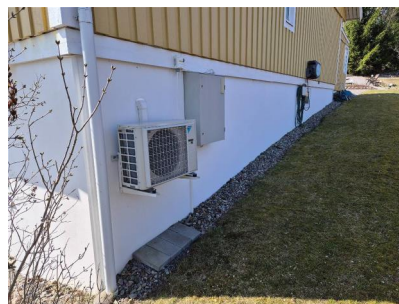
Kondensvatten från luftvärmepumpens utedel leds inte bort från husgrunden.

Detta medför ökad risk för att vatten tränger in i anslutande konstruktioner, vilket i sin tur kan leda till fuktrelaterade skador. Observera att besiktning av byggnadens värmesystem eller värmepumpen inte har ingått i uppdraget.

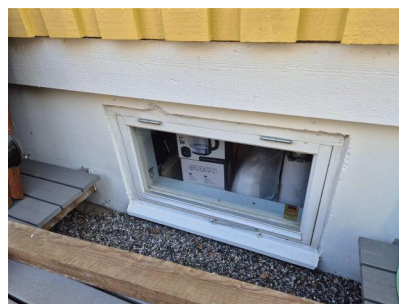
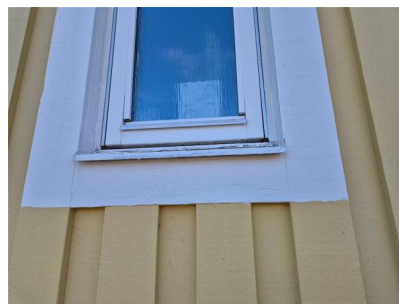
Källarfönster vid altanen på baksidan av huset samt badrumsfönster övreplan noteras med begynnande behov av målning/underhåll.

Fönsterbågar och fönsterkarmar där målningsbehov finns riskerar att få fukt- och rötskador på grund av sämre vattenavvisande förmåga.

För att öka livslängden på fönster rekommenderas målning och underhåll.

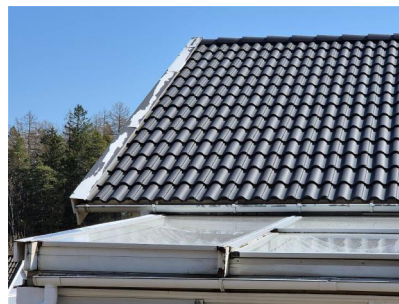
- ✓ Plåt vid vindskiva med målningsbehov. I övrigt inget att notera.

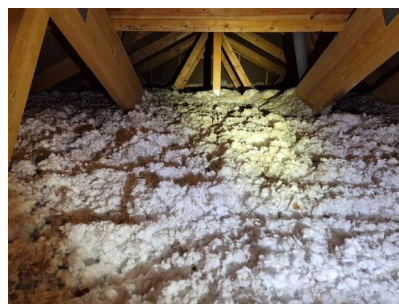
- ✘ Vindsutrymmet ovan kök saknar landgångar.

Vindsutrymmet kunde inte besiktas eftersom landgångar saknas.
