**Fastighetsuppgifter**

Fastighetsbeteckning  
Storhagen 34:7  
Adress  
Storhagssvängen 45B  
80424 Gävle

**Besiktningssuppgifter**

Uppdragsnummer x10342D  
Besiktningsdatum 2026-04-17  
Besiktningföretag OBM Fuktteknik Gävleborg AB  
Besiktningförrättare Daniel Lindquist  
Närvarande Fastighetsägaren  
Giltig till och med 2027-04-17

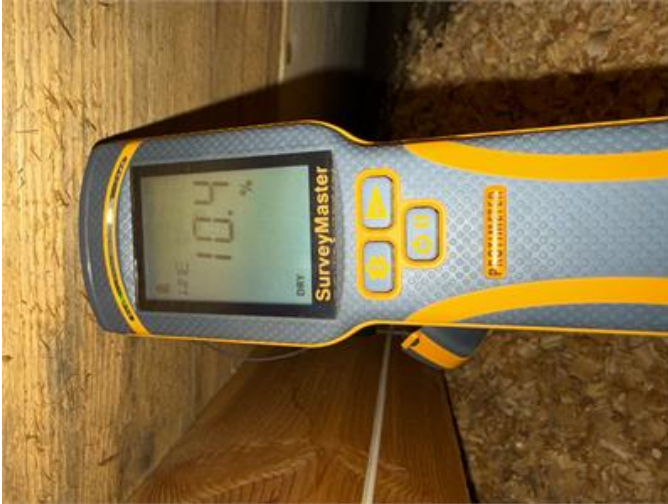
Fuktkvoten uppmättes på vind i trä i yttertakets insida till 10,4% fuktkvot. Dessa värden kommer sannolikt att ändras med årstiden. Det kritiska gränsvärdet för mikrobiell tillväxt brukar anges till ca 17% fuktkvot (FK). Notera att stickprovsmässig undersökning är utförd.
