# Besiktningsprotokoll

Anticimex Försäkringsbesiktning i samarbete med Fastighetsbyrån

| Fastighetsadress:<br>Tråkärrsslättvägen 27 | |

| Besiktningsdatum:<br>2026-04-09 | Protokollnummer:<br>69638638 |

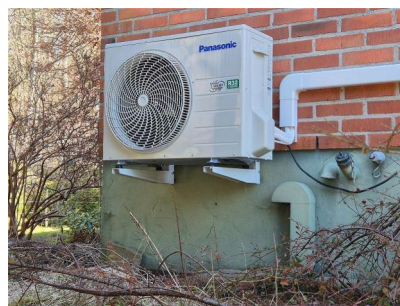
Kondensvatten från luftvärmepumpens utedel leds inte bort från husgrunden.

Detta medför ökad risk för att vatten tränger in i anslutande konstruktioner, vilket i sin tur kan leda till fuktrelaterade skador. Observera att besiktning av byggnadens värmesystem eller värmepumpen inte har ingått i uppdraget.

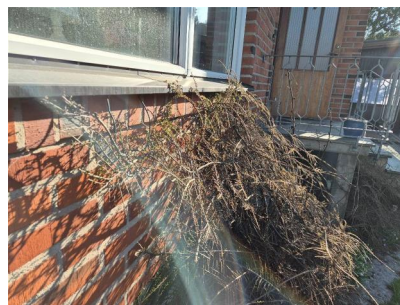
Växter finns i anslutning till byggnaden.

När det finns rabatter och växter nära byggnaden finns risk att fukt stannar kvar i väggarna. Detta kan i sin tur orsaka invändiga fuktskador. Växternas rötter kan också skada grundmuren och sätta dräneringsledningen ur funktion.

Området närmast huset rekommenderas att vara fritt från växtlighet.

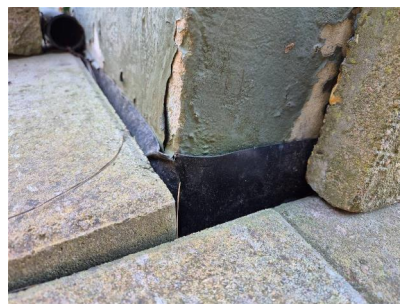
Utvändigt fuktskydd ligger lokalt oskyddat ovan mark samt täcklist saknas.

Risk finns att det utvändiga fuktskyddet skadas och funktionen försämras.

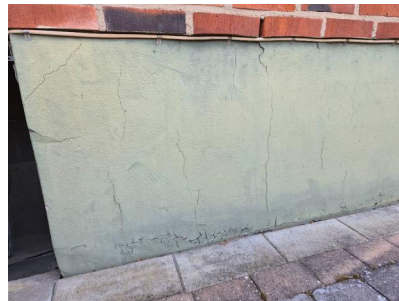
Sprickor/putssläpp finns i sockel.

Detta kan leda till fukt- och frysskador i konstruktionen.

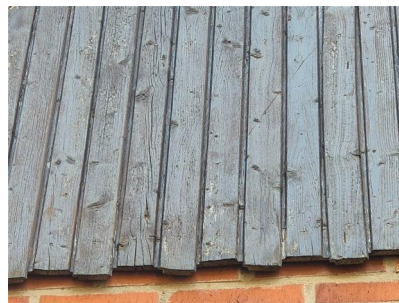
Fasadpanelen är i behov av målning/underhåll.

Fasadbeklädnad och träkonstruktioner där målningsbehov finns riskerar att få fukt- och rötskador på grund av sämre vattenavvisande förmåga. För att öka livslängden på fasadbeklädnaden rekommenderas målning och underhåll.

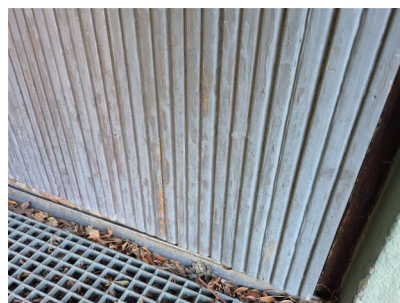
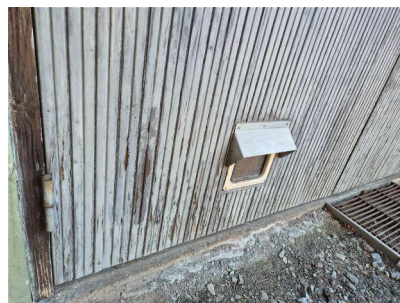
### Dörrar/garageport är i behov av målning/underhåll.

Dörrar där målningsbehov finns riskerar att få fukt- och rötskador på grund av sämre vattenavvisande förmåga.

För att öka livslängden på dörr rekommenderas målning och underhåll.

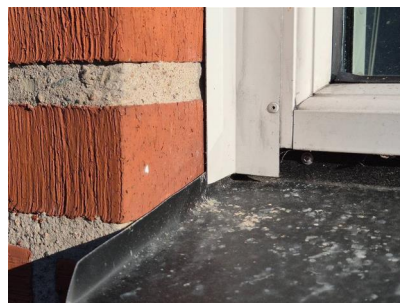
### Otäta fönsteromfattningar samt fönsterbleck med uppvikta gavlar mot smyg förekommer.

Otättheter mellan karm/fönsterbleck och fasad kan leda till fuktrelaterade skador i närliggande konstruktioner.

Rekommenderar att täta med mjukfog.

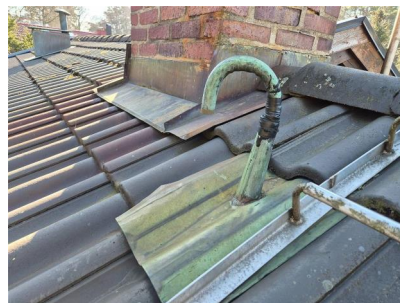
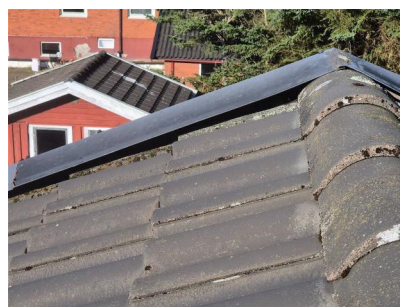
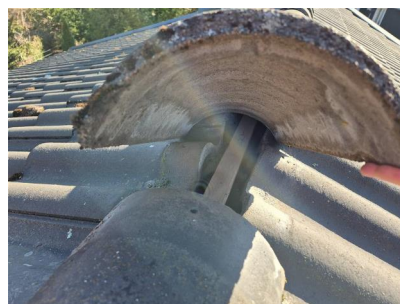
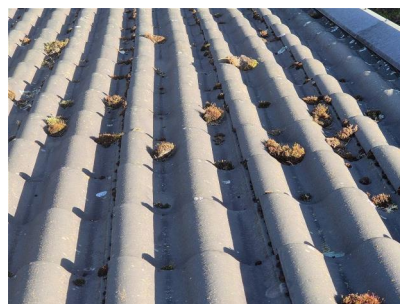
Äldre plåtdetaljer (med lokala röstangrepp) på yttertaket är inte utbytta i samband med takrenoveringen. Vindskivor sluter inte tätt mot takpannor vidnock. Nocktätning finns ej monterad. Mossa förekommer. Takpannor är ej randfästa (se skiss, de båda yttre pannraderna runt hela taket samt pannor kring genomföringar, takfönster, skorstenar etc skall alltid fästas.).

Detta kan leda till fuktskador i bakomliggande konstruktioner.

Kontakta en takläggare/plåtslagare för kontroll och åtgärd.

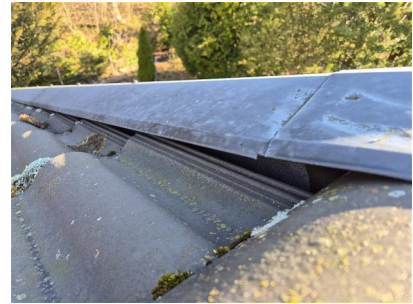
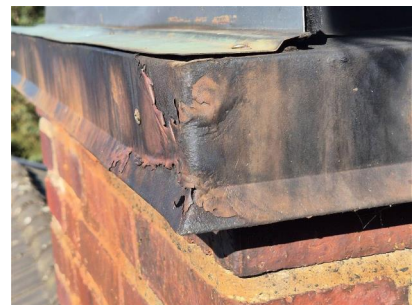
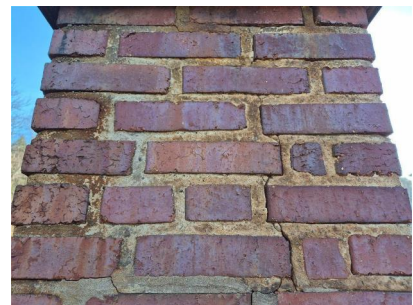
Murstocken har sprickor och otätheter.

Vi rekommenderar att du kontaktar en murare för kontroll och åtgärd.

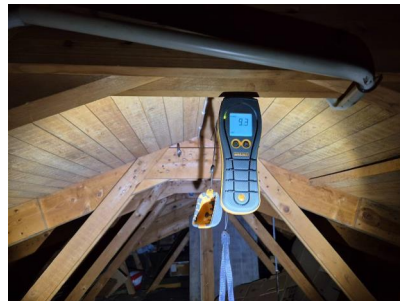
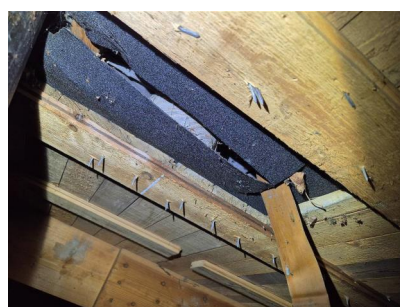
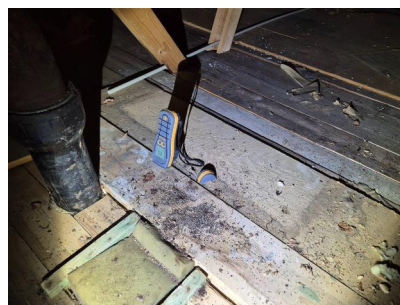
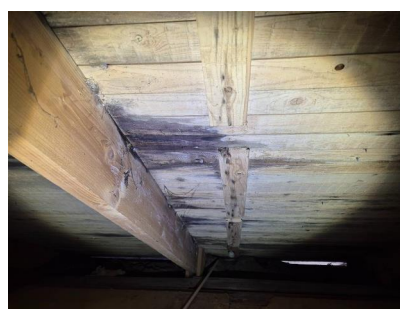
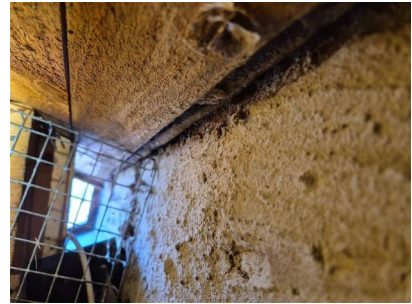
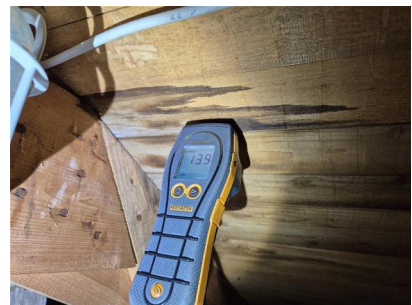
Fuktvärden uppmättes under kritisk fuktnivå för mikrobiell tillväxt och en normal lukt upplevdes. Fuktkvoten i underlagstak/takbjälkar uppmättes till 9,3 % (risk för mikrobiell tillväxt föreligger vid 17 % och över).

Underlagspappen är otät/råspont saknas lokalt vid takgenomföring för avloppsluftare fuktfläck finns under på landgång torrt vid kontroll med fuktindikator.

Lokala fuktfläckar förekommer på underlagstaket, torrt vid kontroll med fuktindikator, förutom vid murstocken.

Luftning finns i utrymme mellan taken vid murstocken. Vatten/snö kan ta sig in där (fuktfläck på golv under har förhöjda fuktvärden vid kontroll med fuktindikator). Rekommenderar att ventil vid murstocken stängs och att luftning i nock endast finns i gavlar.

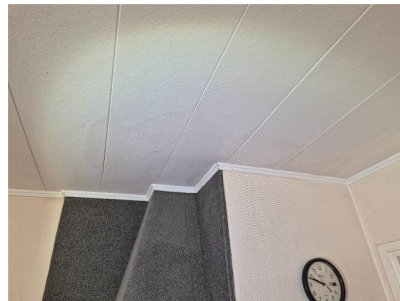
Fuktfleck finns i innertaket vid eldstaden, torrt vid kontroll med fuktindikator. Se även notering Tak/Vind.

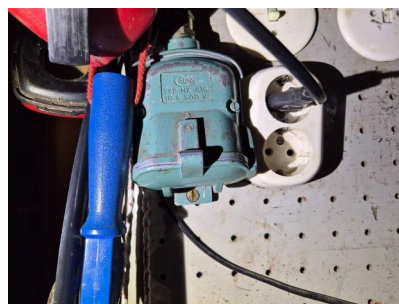
Delvis belamrat utrymme. Inget avvikande noterades av vad man kan se.

Vidare noterades ett äldre trefasuttag finns (kan medföra personsador).

Rekommenderar att ytor avsynas efter utrensning.

Rekommenderar kontakt med elektriker för åtgärd/byte till ett CEE godkänt uttag.

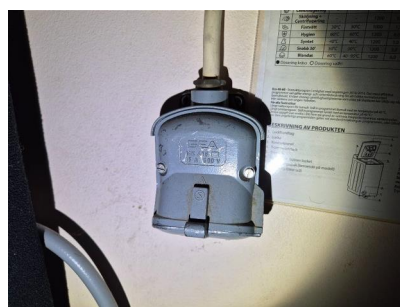
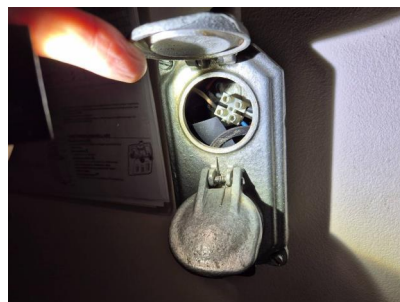
Våtutrymmet har äldre yt-/tätskikt.

Övrigt finns inte mekanisk frånluft i utrymmet samt rostigt gjutjärnsbrunn.

Eftersom funktionen, som innebär att ytskiktet/tätskiktet ska vara vattentätt, kan vara nedsatt finns en ökad risk att vatten tränger igenom ytskiktet/tätskiktet med vattenskador i omkringliggande konstruktioner som följd.

Dock är det mestadels oorganiskt material i utrymmet så en begränsad skaderisk.

Insats för stickkontakt saknas lokalt samt petskydd saknas.

Äldre trefasuttag finns, kan medföra personskador.

Rekommenderar kontakt med elektriker för åtgärd/byte till ett CEE godkänt uttag.

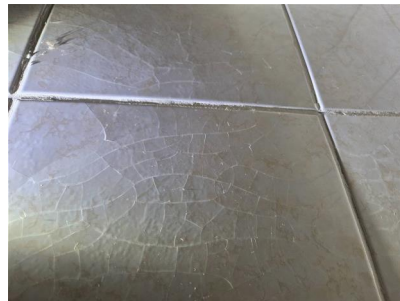
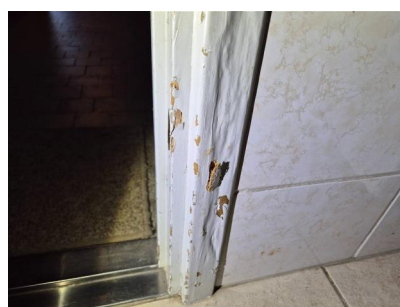
Kakelsatta väggar har "bom" bristfällig vidhäftning samt ytliga sprickor på större ytor samt dörrkarmen är rötskadad.

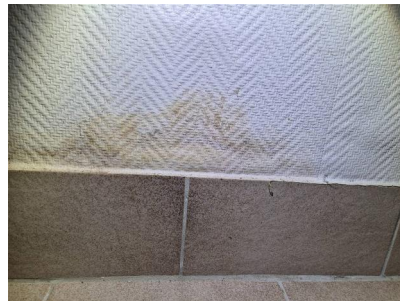
Mindre färg/vävsläpp finns lokalt på källarinnerväggar som bedöms vara målade med tät färg.

Fuktvandring kan ske från marken genom betongplattan och upp i grundmur/innerväggar, genom så kallad kapillarsugning och diffusion, vilket kan leda till skador med lukt av mikrobiell karaktär om det finns organiskt material. Om dessa ytor målas bör man använda diffusionsöppen (ej tät) färg.

Ingen avvikande lukt noterades och detta bedöms vara kosmetiskt.

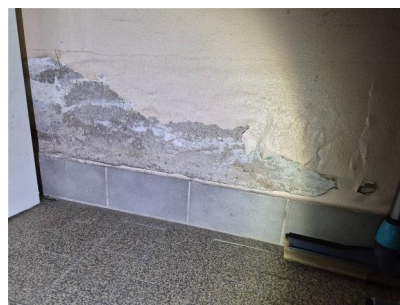
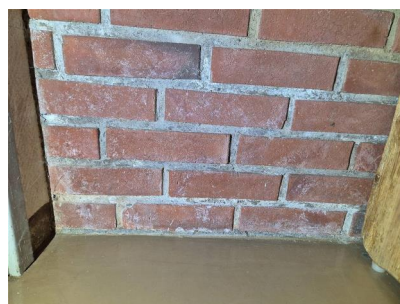
Utvändigt fuktskydd är äldre. Omdränerat någon gång, troligtvis på baksidan (oklart när, var eller hur det är utfört).

Eftersom källarens utvändiga fuktskydd (dagvattenssystem, dräneringssystem samt källarytterväggarnas utvändiga fuktskydd) är äldre, så kan systemet ha nedsatt funktion. Detta ökar risken för invändiga fuktskador i källaren.

Vidare finns spår av en översvämning i källaren en bit upp på väggarna (färgsläpp/missfärgningar/rötskadade karmar).

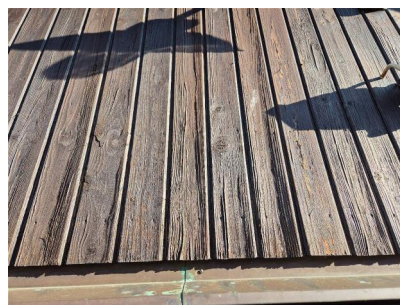
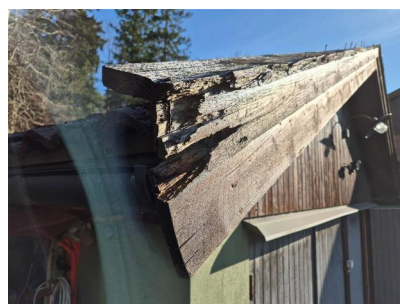
Enstaka panelbrädor har mindre rötskador. Vindskivor är rötskadade. Fasadpanelen är i behov av målning/underhåll.

Fasadbeklädnad och träkonstruktioner där målningsbehov finns riskerar att få fukt- och rötskador på grund av sämre vattenavvisande förmåga. För att öka livslängden på fasadbeklädnaden rekommenderas målning och underhåll. I samband med ommålning rekommenderas att de rötskadade panelbrädorna byts ut.

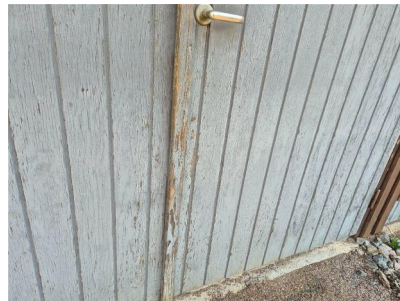
Dörr har färgsläpp och torrsprickor.  
Dörrar där målningsbehov finns riskerar att få fukt- och rötskador på grund av sämre vattenavvisande förmåga.  
För att öka livslängden på dörr rekommenderas målning och underhåll.

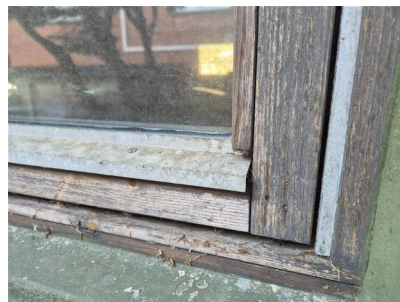
Isolerglas är äldre.

Befintliga fönster är äldre vilket betyder att tätningen mellan fönsterrutorna kan vara sämre. Detta kan leda till att missfärgning/imma kan uppstå mellan glasrutorna.

Fönster har färgsläpp och torrsprickor.  
Där målningsbehov finns riskerar att få fukt- och rötskador på grund av sämre vattenavvisande förmåga.  
För att öka livslängden rekommenderas målning och underhåll.

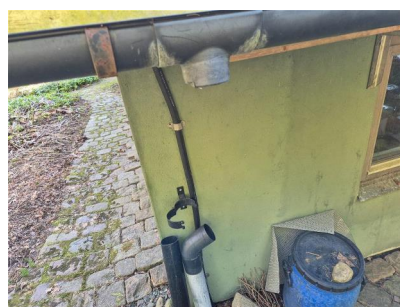
Stuprör har lossnas.

Risk för fuktrelaterade skador i närliggande konstruktion.

Rekommenderar åtgärd.

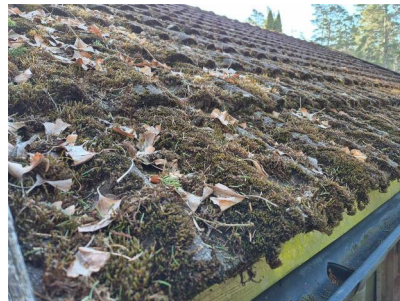
Originaltaket bedöms ha uppnått sin tekniska livslängd.

Rekommenderar kontakt med takläggare för bedömning av taktäckningens skick och omfattningen av en eventuell takomläggning för att undvika fuktnrelaterade skador i underliggande konstruktion.

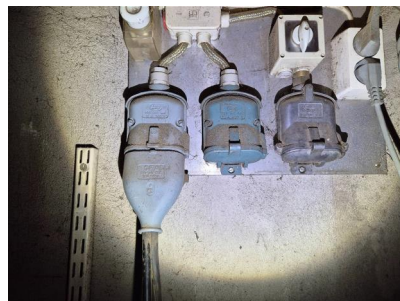
Äldre trefasuttag finns.

Rekommenderar byte till ett CEE godkänt uttag då dessa äldre kan medföra personsador.
