**Fastighetsuppgifter**

Fastighetsbeteckning

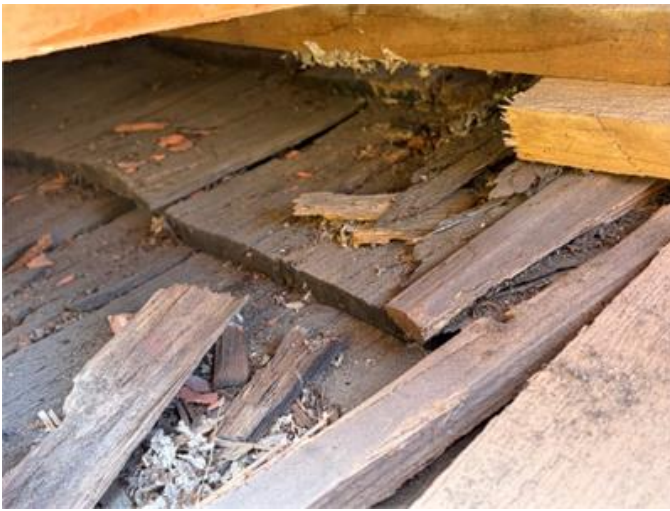
Undertaket takspån (sticketak) som bedöms ha ett försämrat motstånd mot vatten som letar sig förbi tegelpannorna

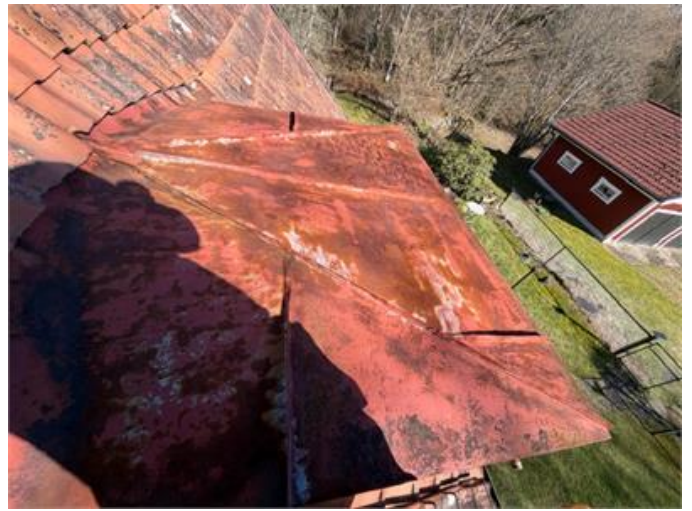
Över kupan ligger en äldre rostangripen plåt

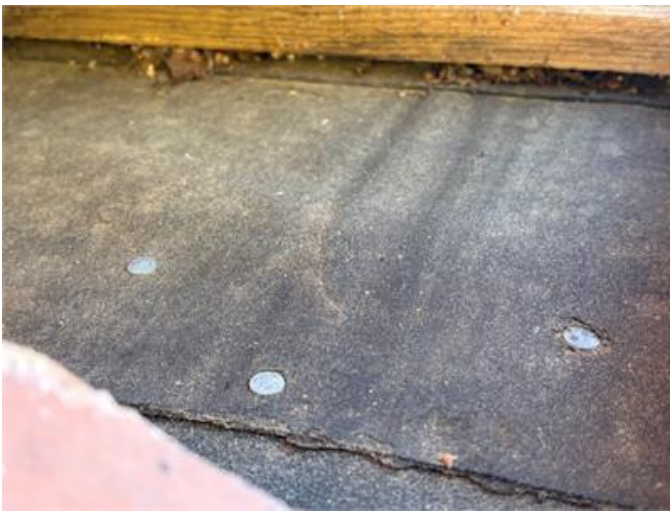
Vid stickprovskontroller av läkt och papp noterades inga skador.

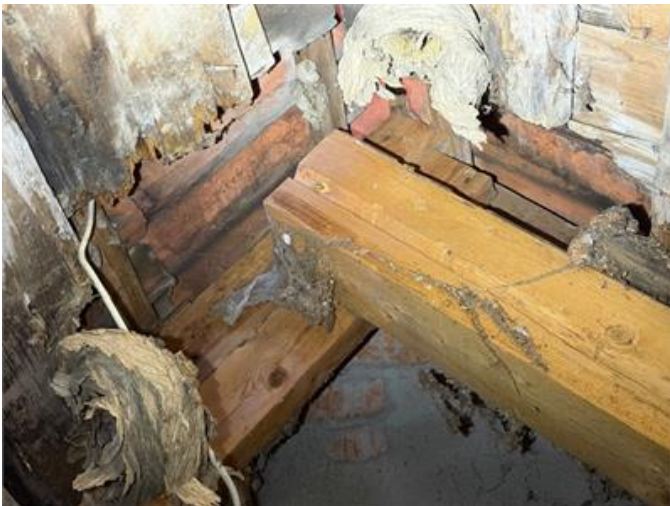
Från vinden noterades att under delar av takpannorna saknas takspån vilket medför ökad risk för fuktskador i vindsbjälklaget.

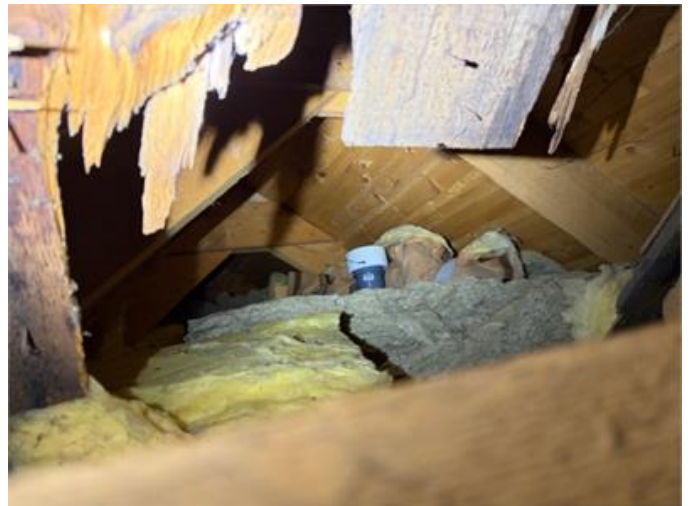
Allmän bild del av vind

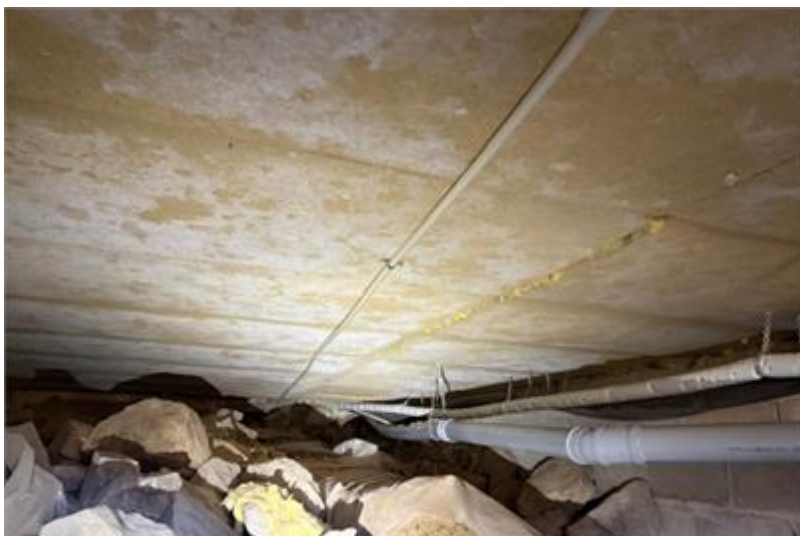
Kontroll av konstruktion visade fuktkvoter på 18% i bottenbjälklaget. Risk för mikrobiell tillväxt föreligger om fuktkvoten överstiger 17%. Fuktkvoten i en krypgrund växlar med årstiderna. I normalfallet är fuktbelastningen mot krypgrunden som högst under sommartid (juni-augusti) för att sjunka under vinterhalvåret. Det förekommer träskyddsbehandlat virke i grunden med risk att träskyddsbehandlingen avger en avvikande lukt.
