**Fastighetsuppgifter**

Fastighetsbeteckning

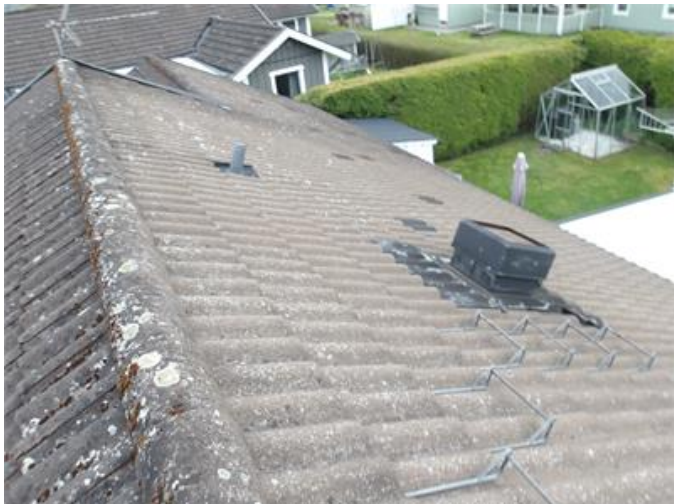
Tak: Tak från husets ursprung, se vidare under kommentarer och riskanalys på sida 4.

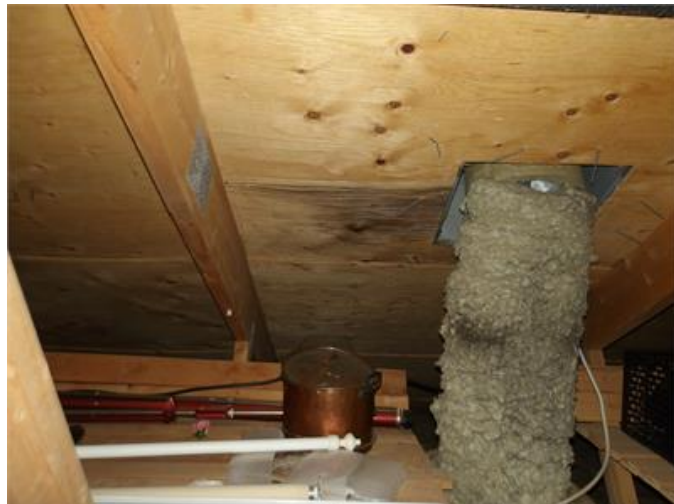
Vind: Det finns spår av fuktinträngningar på undertaket av Plywood runt rörgenomföringar och skorsten samt vid spikar

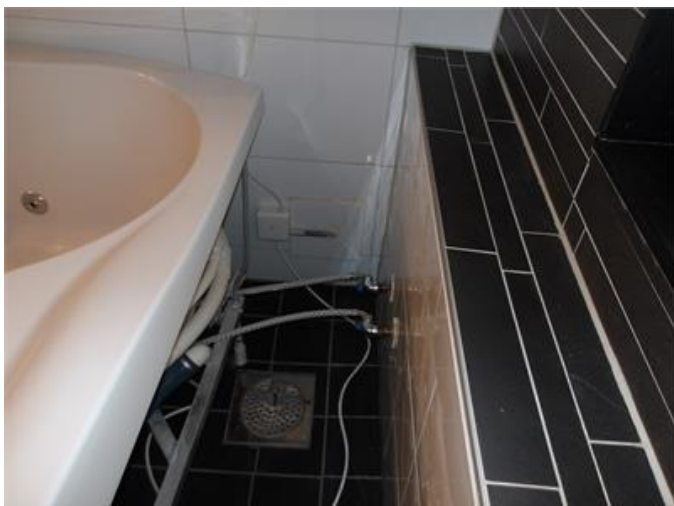
Badrum/Wc: Tätskiktet (fuktskyddet) bakom kakel och klinker går ej att besiktiga. Golvbrunnen är enligt bedömning inte bytt vid den senaste renoveringen och förhöjningsring finns, rörgenomföringar finns i golv/väggvinkel under handfat och det finns rörgenomföringar i väggen bakom badkaret. Väggekanten ovanför badkaret lutar in mot väggen. Bristerna ger en ökad risk för fuktskador.

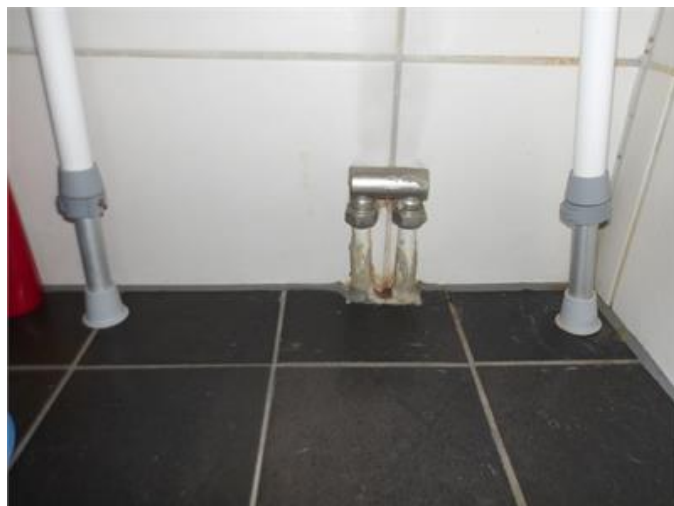
Tvättstuga/Dusch: Tätskiktet (fuktskyddet) bakom kakel och klinker går ej att besiktiga. Golvbrunnarna är enligt bedömning inte bytta vid den senaste renoveringen och förhöjningsringar finns, rörgenomföringar finns i golvet i duschen och någon klinkersplatta har tomrum (bomljud) under sig. Golvet under elpannan är i lägre nivå och har en äldre plastmatta med skador. Bristerna ger en ökad risk för

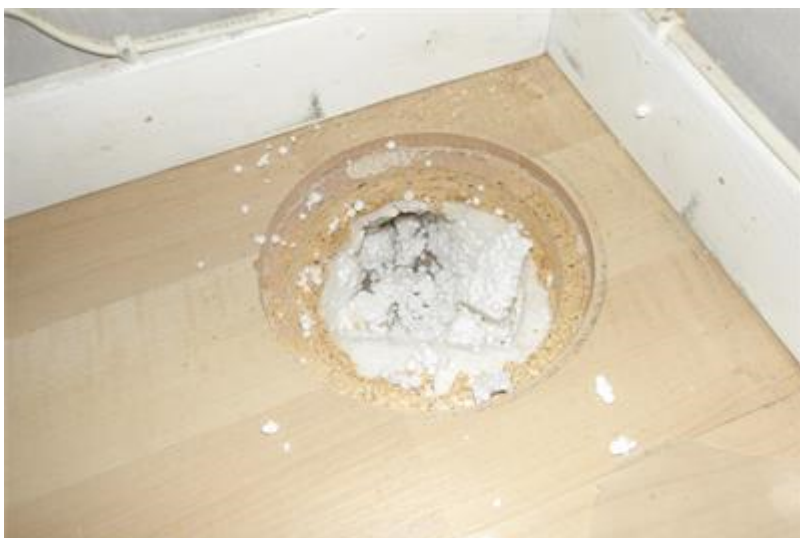
Ett hål borrades i golvet i Sovrum 1 mot yttervägg. Kontroll av konstruktion visade fuktkvot på ca 13% i syllregel till yttervägg. Det kritiska gränsvärdet för mikrobiell tillväxt brukar anges till ca 16-17% fuktkvot (FK).

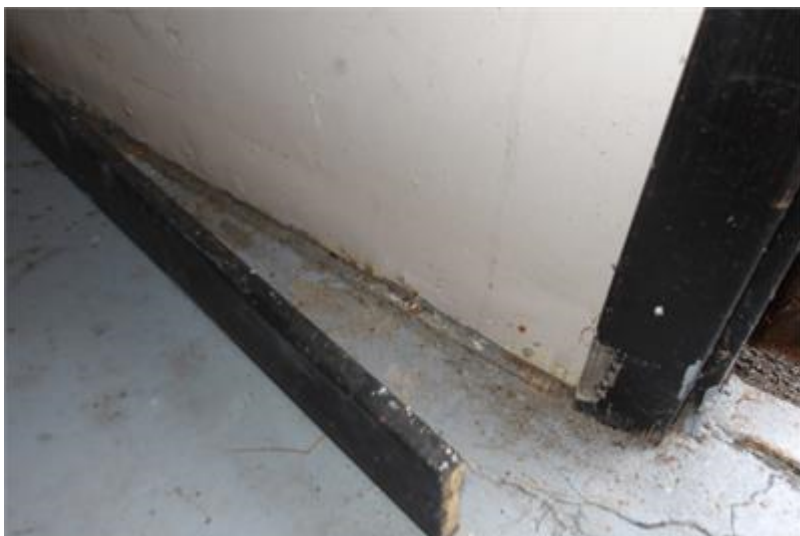
Kontrollen utfördes i garaget bakom golvlister till yttervägg och innervägg. Kontroll av konstruktion visade fuktkvot på ca 25% i syllregel till yttervägg närmast garageporten och ca 15% i syllregel till innervägg mot entrén. Det kritiska gränsvärdet för mikrobiell tillväxt brukar anges till ca 16-17% fuktkvot (FK).
