# Besiktningssprotokoll

Anticimex Försäkringsbesiktning i samarbete med Fastighetsbyrån

Fastighetsbeteckning: Nickebotorp 1:5	
Fastighetsadress: Nickebotorp 101	
Postnummer: 744 92	Ort: Huddungeby

Besiktningdatum: 2026-07-03	Protokollnummer: 69791945
Temperatur: 18 °C	Väderlek: Mulet
Tekniker: Fredrik Olander	
E-post: fredrik.olander@anticimex.se	
Kontor: Västerås	
Närvarande: Fastighetsägarens far.

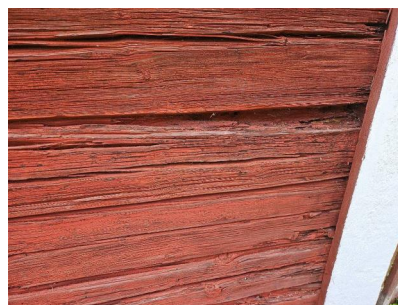
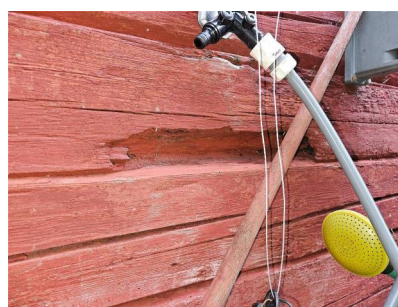
### Utvändigt / Fasad

Fasadbeklädnaden har torrsprickor.  
Mindre rötskador finns på timmer.

Dessa bedöms inte ha lett till bakomliggande skador.

För att öka livslängden på fasadbeklädnaden rekommenderas målning och underhåll.

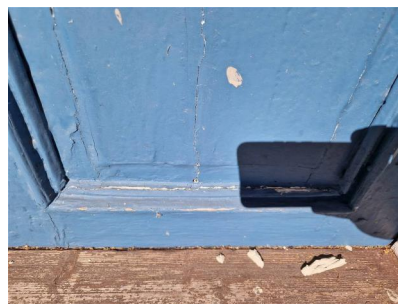
### Utvändigt / Dörrar

Dörr är i behov av lokalt målning/underhåll.

För att öka livslängden på dörr rekommenderas målning och underhåll.

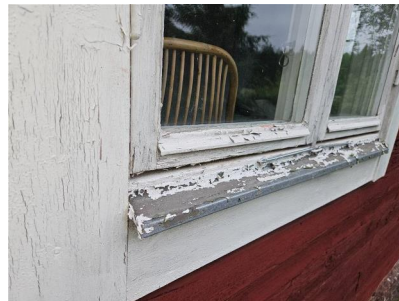
### Utvändigt / Fönster

Fönster är i behov av målning/underhåll.  
Överbleck i trä.  
Missfärgning noteras på fönsterrutor.

För att öka livslängden på fönster rekommenderas målning och underhåll.

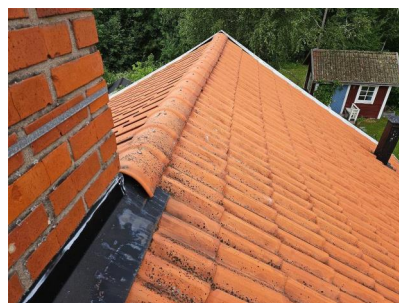
### Utvändigt / Tak

Inget att notera.

Besiktning av yttertaket har genomförts från mark, anliggande stege samt takstege.

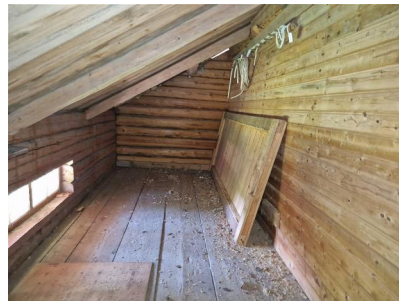
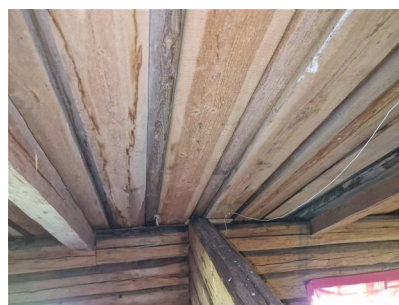
### Utvändigt / Sidovind 1&2

Vid kontroll av vinden uppmättes fuktvärden under kritisk fuktnivå för mikrobiell tillväxt och en normal lukt upplevdes. Dock mindre mikrobiell påväxt finns på underlagstaket.

Fuktkvoten i underlagstak/takbjälkar uppmättes till 10%.

Risk för mikrobiell tillväxt föreligger om den relativa fuktigheten (RF) i den omgivande luften är över 75% vilket i furuvirke motsvarar en fuktkvot (FK) på 17%.

- Underlagstaket har äldre fuktfläckar. Noterade fuktfläckar uppstod innan takomläggningen.
- Det finns spår av träskadeinsekter, men bedöms inte vara aktiva

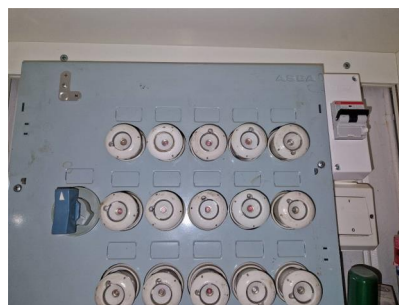
## Entréplan / Entréhall

El-centralen har jordfelsbrytare.

Jordfelsbrytare finns installerad vid elcentralen.

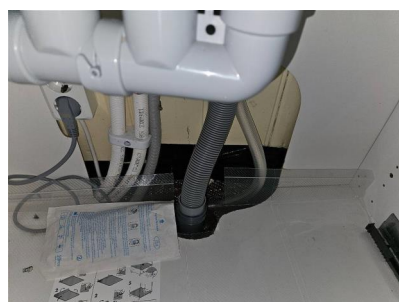
## Entréplan / Kök

Fuktskydd otätt mot rörledning.  
För att upptäcka eventuella läckage, täta runt Rörgenomföring .

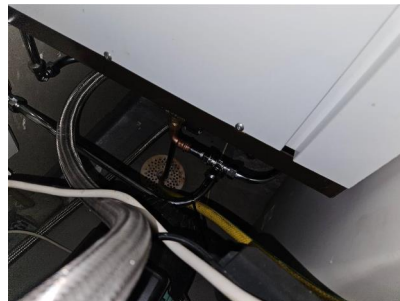
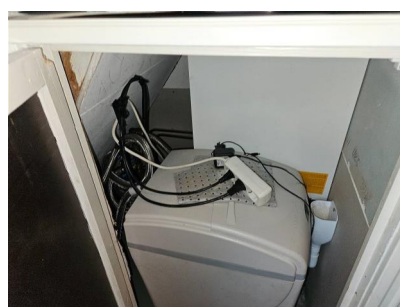
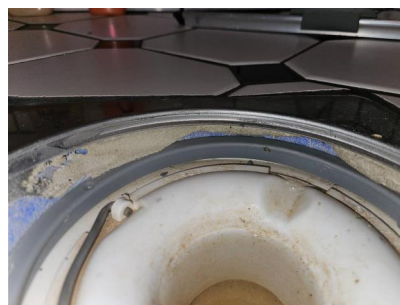
### Entréplan / Dusch/Toalett

Golvbrunnen i utrymmet för varmvattenberedare ej åtkomlig för besiktning.

Klämring sitter snett i golvbrunnen.

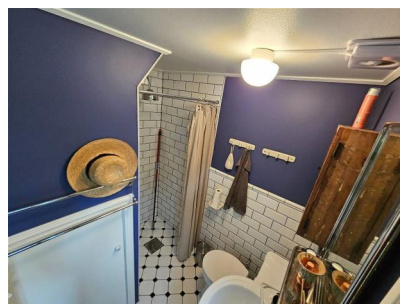
Normala fuktvärden indikerades mot klinker/kakel.

En viss fukt tränger alltid in bakom kakel/klinker via fogarna, detta är helt normalt och innebär inte att tätskiktet/ våtrumsisoleringen under kaklet/klinkern är bristfälligt eller ur funktion.
