# Besiktningsprotokoll

Anticimex Försäkringsbesiktning i samarbete med Fastighetsbyrån

| Fastighetsadress:<br>Knölagatan 19 | |

| Besiktningsdatum:<br>2026-09-02 | Protokollnummer:<br>69896487 |

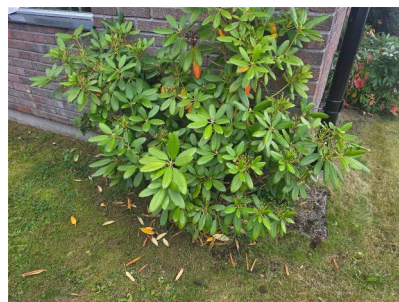
Växter finns i anslutning till byggnaden.

När det finns rabatter och växter nära byggnaden finns risk att fukt stannar kvar i väggarna. Detta kan i sin tur orsaka invändiga fuktskador. Växternas rötter kan också skada grundmuren och sätta dräneringsledningen ur funktion.

Området närmast huset rekommenderas att vara fritt från växtlighet.

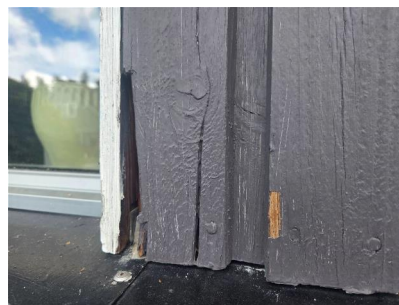
Fasadpanelen är i behov av målning/underhåll och lokala rötskador förekommer.

Fasadbeklädnad och träkonstruktioner där målningsbehov finns riskerar att få fukt- och rötskador på grund av sämre vattenavvisande förmåga.

För att öka livslängden på fasadbeklädnaden rekommenderas målning och underhåll. I samband med ommålning rekommenderas att de rötskadade panelbrädorna byts ut.

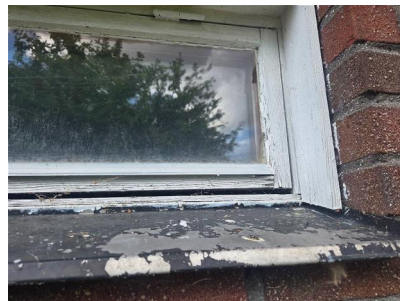
Fönster är i behov av målning/underhåll lokalt.

Fönsterbågar och fönsterkarmar där målningsbehov finns riskerar att få fukt- och rötskador på grund av sämre vattenavvisande förmåga.

För att öka livslängden på fönster rekommenderas målning och underhåll.

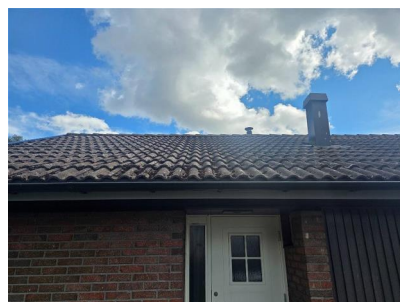
Yttertaket är äldre.

Takpannor, plåtdetaljer och underlagspapp har enligt vår bedömning en begränsad livslängd. Eftersom husets taktäckning är äldre har det ett minskat motstånd mot vatteninträngning. Detta kan i sin tur leda till fuktskador på träläkt och vidare ner i underliggande konstruktioner.

Mosspåväxt finns på takpannor.

Mossa som växer på taket kan leda till att taktäckningen har ett minskat motstånd mot vatteninträngning. Detta kan i sin tur leda till fuktskador på träläkt och takkonstruktionen vilket kan resultera i mikrobiella skador (angrepp av mikroorganismer).

För att öka livslängden på taket rekommenderas att mossan tas bort från takpannorna.

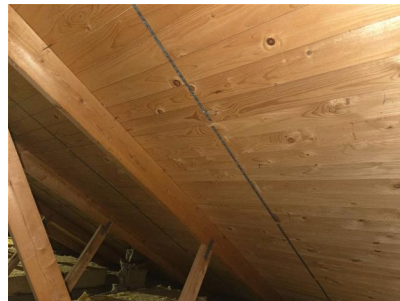
Vid kontroll av vinden uppmättes fuktvärden under kritisk fuktnivå för mikrobiell tillväxt och en normal lukt upplevdes.

Det finns risk för mikrobiell tillväxt om den relativa fuktigheten (RF) i den omgivande luften är över 75 %. I furuvirke motsvarar det en fuktkvot (FK) på 17 %.

Fuktkvoten i underlagstak/takbjälkar uppmättes till 8 %.

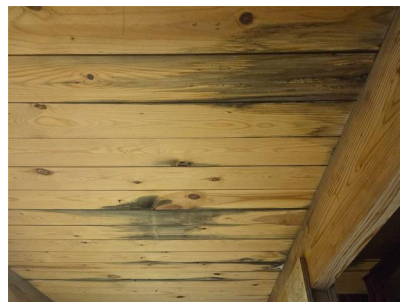
Fuktfäckar förekommer på underlagstaket.

Fuktfäckar kan bero på olika saker, och kan vara ett tecken på ett tidigare eller ett pågående läckage.

En fördjupad undersökning rekommenderas för att bedöma orsak och omfattning.

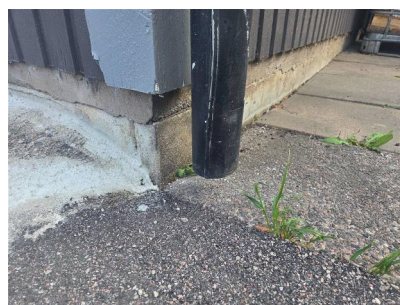
Stuprör avslutas ovan mark.

Stuprör som avslutas ovan mark kan medföra en ökad fuktbelastning på grundmur/sockel med fuktrelaterade skador som följd.

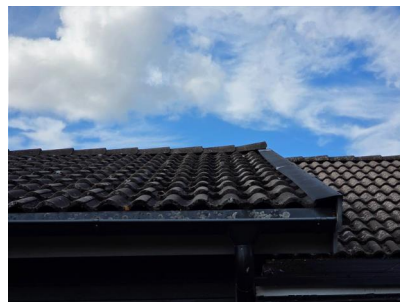
Mosspåväxt finns på takpannor.

- Taket är besiktat från mark.

Mossa som växer på taket kan leda till att taktäckningen har ett minskat motstånd mot vatteninträngning. Detta kan i sin tur leda till fuktskador på träläkt och takkonstruktionen vilket kan resultera i mikrobiella skador (angrepp av mikroorganismer).

För att öka livslängden på taket rekommenderas att mossan tas bort från takpannorna.

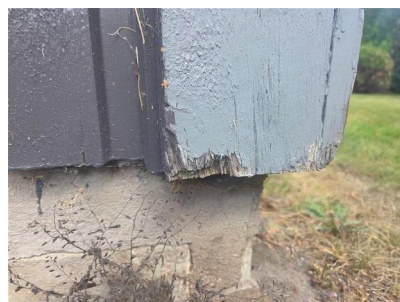
Mindre rötskador finns i fasadpanelen.

Bedöms inte ha lett till bakomliggande skador.

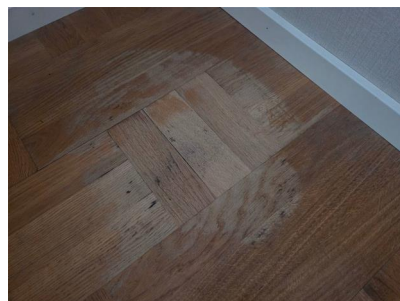
Missfärgningar förekommer på golv.

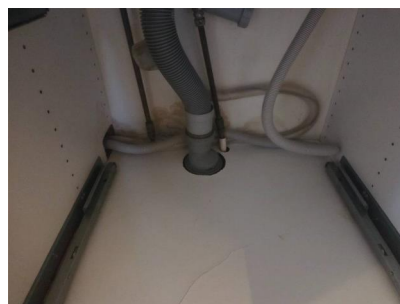
Fuktskydd saknas i diskbänksskåp samt under kyl och frys.

Utan fuktskydd är det svårt att upptäcka läckage. Vatten kan då tränga in i omkringliggande konstruktioner och orsaka fuktskador.

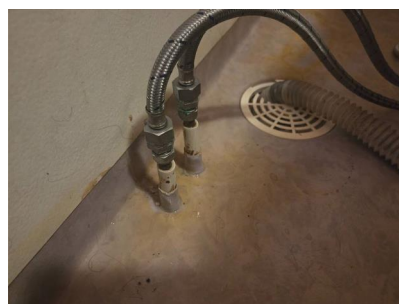
Våtutrymmet har äldre yt-/tätskikt.

Eftersom funktionen, som innebär att ytskiktet/tätskiktet ska vara vattentätt, kan vara nedsatt finns en ökad risk att vatten kan tränga igenom ytskiktet/tätskiktet med vattenskador i omkringliggande konstruktioner som följd.

Rör genomföring finns i golv.

Rör genomföringar i golvet medför en ökad risk för att vatten kan tränga ner i omkringliggande konstruktioner och orsaka fuktskador. Vid uppbyggnaden av utrymmet var detta tillåtet och utförandet anses därför vara fackmässigt utfört. I dagens branschregler är detta inte längre tillåtet.

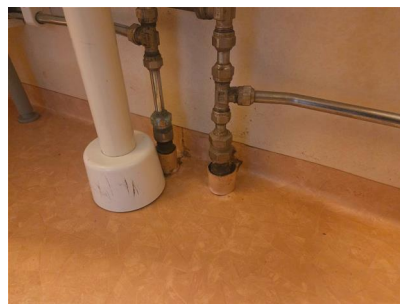
Våtutrymmet har äldre yt-/tätskikt.

Eftersom funktionen, som innebär att ytskiktet/tätskiktet ska vara vattentätt, kan vara nedsatt finns en ökad risk att vatten kan tränga igenom ytskiktet/tätskiktet med vattenskador i omkringliggande konstruktioner som följd.

Rör genomföring finns i golv.

Rör genomföringar i golvet medför en ökad risk för att vatten kan tränga ner i omkringliggande konstruktioner och orsaka fuktskador. Vid uppbyggnaden av utrymmet var detta tillåtet och utförandet anses därför vara fackmässigt utfört. I dagens branschregler är detta inte längre tillåtet.

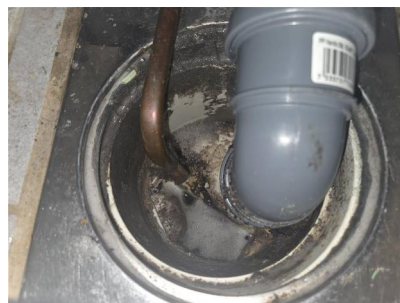
Förhöjningsring finns i golvbrunnen.

En förhöjningsring är en riskkonstruktion eftersom det ofta förekommer otätheter mellan förhöjningsringen och brunnen. Detta kan i sin tur leda till fuktskador i omkringliggande konstruktioner.
