# Besiktningsprotokoll

Anticimex Försäkringsbesiktning i samarbete med Fastighetsbyrån

SKULLTORP 1:868

FSBS-1718-23457051

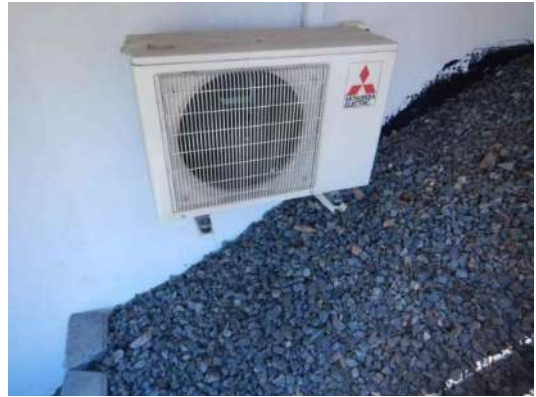
### Markförhållanden

Marken lutar mot huset.

Den utvändiga marklutningen mot huset innebär risk för ökad fuktbelastning mot grunden vilket kan resultera i fuktskador i huset.

Kondensvatten från luftvärmepumpens utedel leds inte bort från husgrunden.

Bristen medför ökad risk för att vatten tränger in i anslutande konstruktioner med fuktrelaterade skador som möjlig följd. Observera att ingen besiktning av byggnadens värmesystem eller värmepumpen ingått i uppdraget.

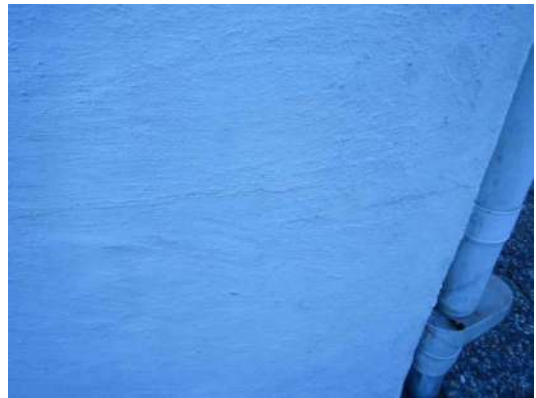
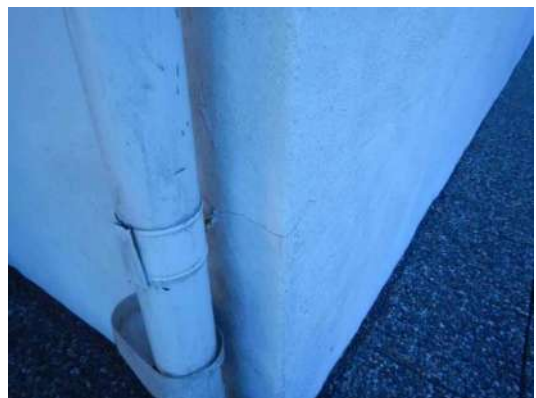
### Sockel

Sprickor finns i sockel/grundmur.

Sprickorna i sockeln/grundmur innebär risk för frysskador.

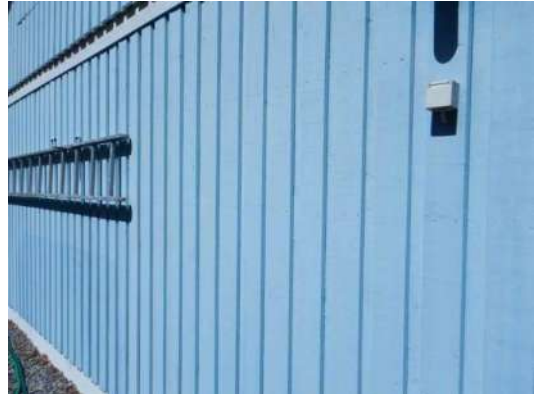
### Fasad

Fasadpanelen är i behov av målning/underhåll.

Fasadpanel och träkonstruktioner där målningsbehov finns riskerar pga. sämre vattenavvisande förmåga att få fuktskador. Detta kan leda till rötskador i panelen.

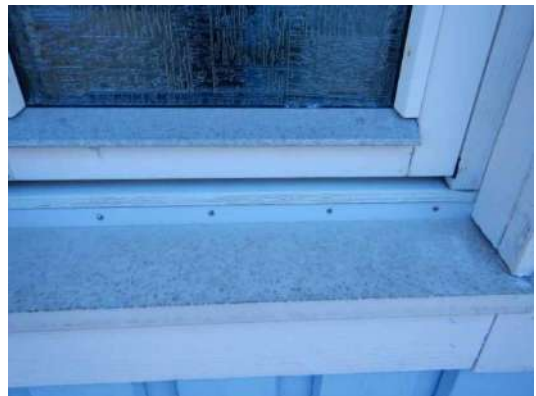
### Fönster

Isolerglas är äldre än 20 år.

Isolerglasfönster har enligt vår bedömning, när det gäller tätningen mellan fönsterrutorna, en genomsnittlig teknisk livslängd på 20 år. Befintliga fönster är äldre vilket betyder att tätningen mellan fönsterrutorna är sämre vilket kan leda till att rutorna missfärgas.

Fönster är i behov av målning/underhåll.

Fönster där målning/underhållsbehov finns riskerar pga. sämre vattenavvisande förmåga att få fuktskador. Detta kan leda till rötskador i fönster och fönsterkarm.

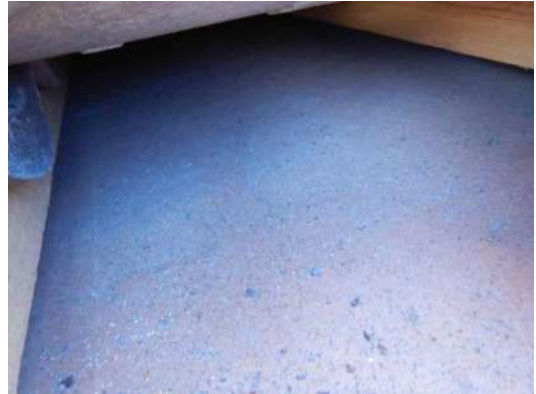
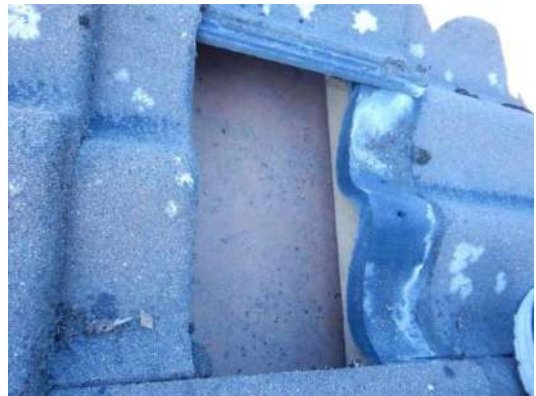
### Tak

Underlagstaket består av träfiberskivor.

Då underlagstaket består av träfiberskivor utan yttre täckning av papp under takbeklädningen, finns risk att regnvatten/snö tränger in vid ogynnsam väderlek i skivskarvar med läckage på vindsutrymmet som följd. Med tiden kan även träfiberskivorna drabbas av fuktskador.

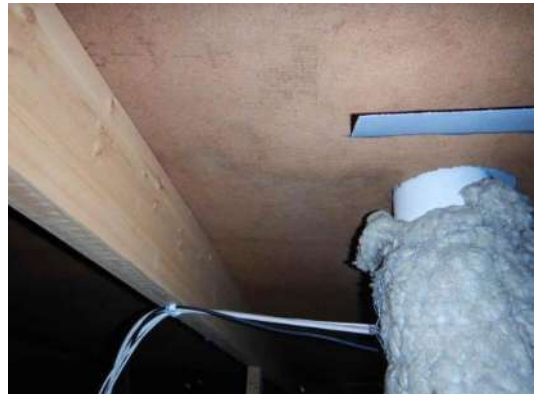
### Nockvind

Mikrobiell påväxt finns på underlagstaket samt äldre fuktfläckar som fuktindikerades torra.

Den upptäckta mikrobiella påväxten på underlagstaket indikerar att vinden tillförs fukt inifrån bostaden. För att komma tillrätta med detta måste fukttilförseln inifrån bostaden minskas. Detta kan göras genom att ventilationen i bostaden förbättras samt att eventuella otätheter i vindsbjälklaget (tak/väggvinklar, taklucka mm.) tätas. Observera att någon besiktning av bostadens ventilationssystem inte har ingått i uppdraget.

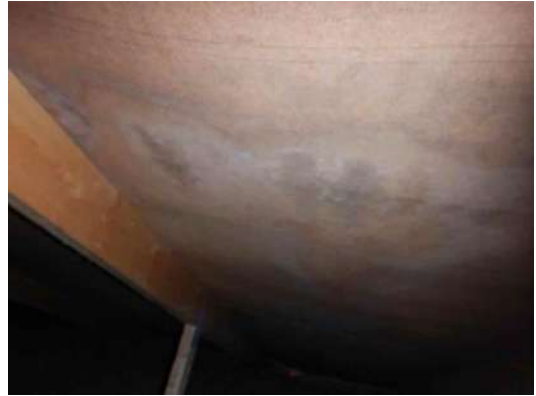
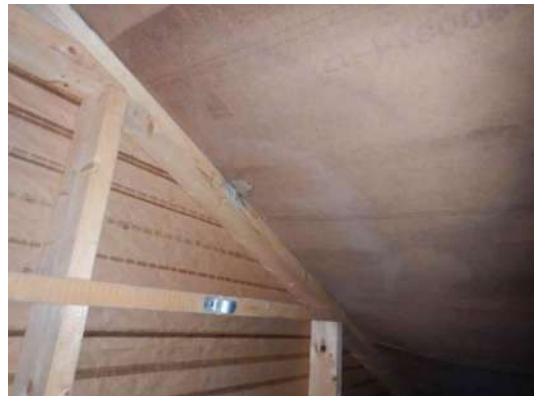
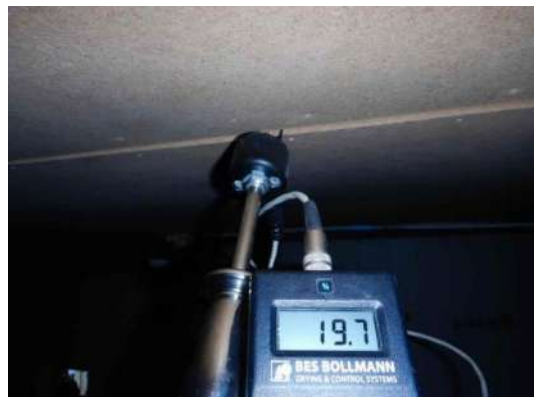
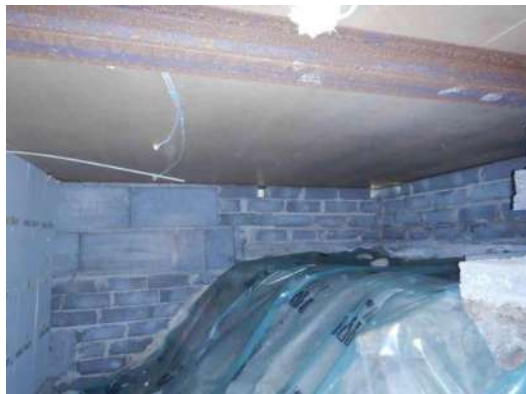
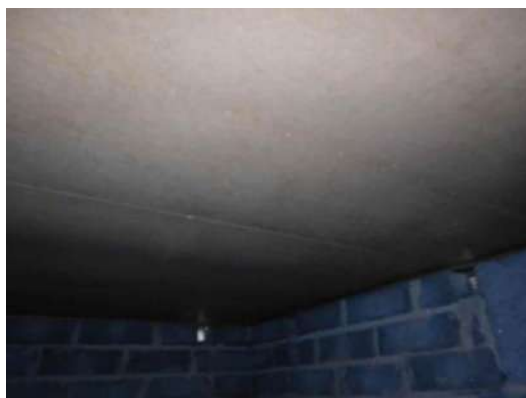
## Krypgrund

Vid kontroll av konstruktion i krypgrund uppmättes fuktvärden över kritisk nivå för mikrobiell tillväxt.

Risk för mikrobiell tillväxt föreligger om den relativa fuktigheten (RF) i den omgivande luften är över 75 % vilket i furuvirke motsvarar en fuktkvot (FK) på 17 %.

Fuktkvot uppmättes till 19,7 % i blindbotten.

De uppmätta fuktkvotsvärdena i bjälklagets undersida indikerar att grunden delar av året är så fuktig att mikroorganismer utvecklas. För att undvika detta så måste grundens klimat bli torrare, detta kan exempelvis göras genom installation av en s.k sorptionsavfuktare vars uppgift är att hålla luftfuktigheten på en så låg nivå att en tillväxt av mikroorganismer ej är möjlig.

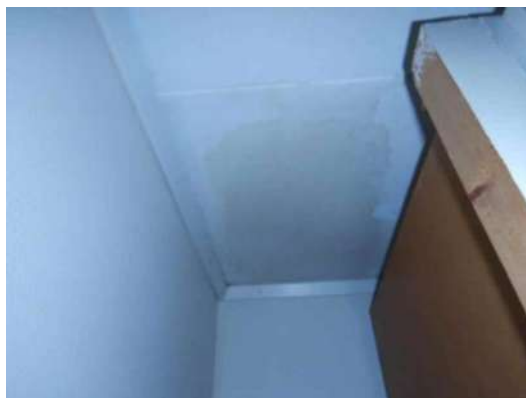
### Suterrängplan / Förråd

Mikrobiell påväxt (missfärgning) på innertak.

För att utreda orsaken till och omfattningen av mikrobiell påväxt/missfärgning rekommenderas att en fördjupad undersökning utförs.

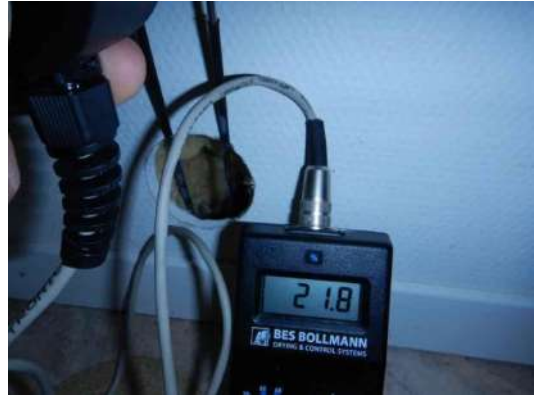
Vid kontroll av konstruktionen uppmättes fuktvärden över kritisk fuktnivå för mikrobiell tillväxt.

Risk för mikrobiell tillväxt föreligger om den relativa fuktigheten (RF) i den omgivande luften är över 75 % vilket i furuvirke motsvarar en fuktkvot (FK) på 17 %.

Fuktkvoten uppmättes till 21,8 % i ytterväggsyll.

En fördjupad undersökning rekommenderas för att konstatera orsak till och omfattning av uppmätta fuktvärden i konstruktionen. Det är viktigt att tänka på att denna rekommendation om fördjupad undersökningen gäller hela suterrängplan

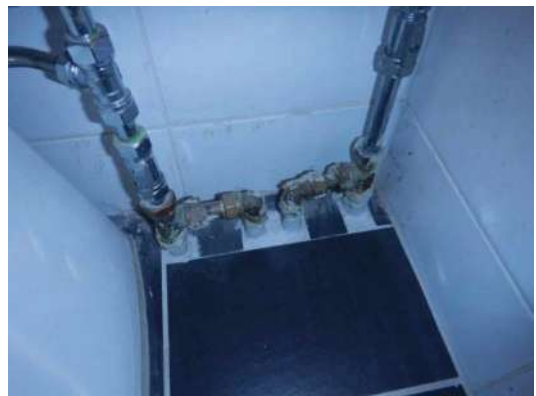
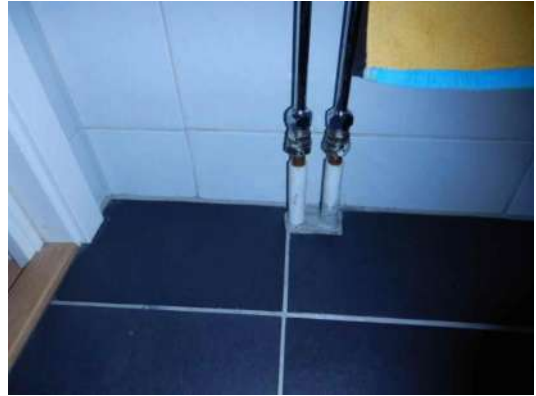
### Suterrängplan / Dusch/Wc

Rör genomföring finns i golv (inte fackmässigt utfört).

När rör genomföringar finns i golv är det inte fackmässigt\* utfört. Rör genomföringar i golvet medför en ökad risk för att vatten tränger ner i omkringliggande konstruktioner och orsakar fuktskador.
