Besiktningssprotokoll

Anticimex Försäkringsbesiktning i samarbete med Fastighetsbyrån

Fastighetsbeteckning: Väster-Skästra 5:41	
Fastighetsadress: Skålbo Sjölandsvägen 22	
Postnummer: 827 53	Ort: Järvsö

Besiktningdatum: 2024-08-26	Protokollnummer: 68455250
Temperatur: 15 °C	Väderlek: Mulet
Tekniker: Daniel Sandkvist	
E-post: daniel.sandkvist@anticimex.se	
Kontor: Söderhamn	
Närvarande: Köpare

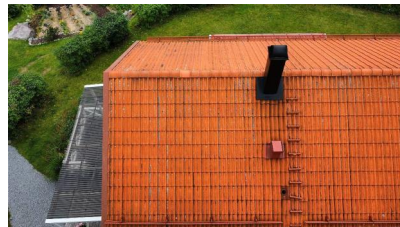
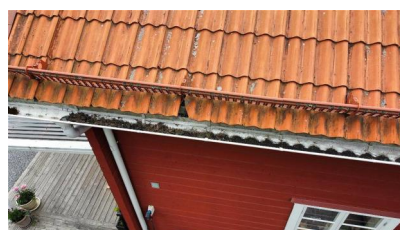
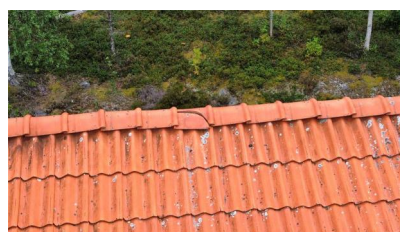
Utvändigt / Tak

Takpannor är skadade.

Då det förekommer skadade/spruckna takpannor finns det risk för fuktskador på underliggande konstruktioner.

Rekommenderar att man byter de skadade takpannorna som noterats samt att man plasar markytan i kryppgrunden för att få till en torrare miljö i grunden.

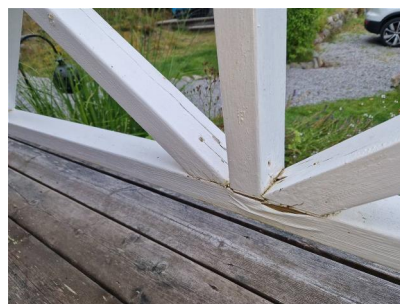
Utvändigt / Altan

Altanräcke har färgsläpp och torrsprickor.

Altanräcke och träkonstruktioner där målningsbehov finns riskerar att få fukt- och rötskador på grund av sämre vattenavvisande förmåga.

Vi rekommenderar att du utför målning/underhåll av altanräcke och träkonstruktioner.

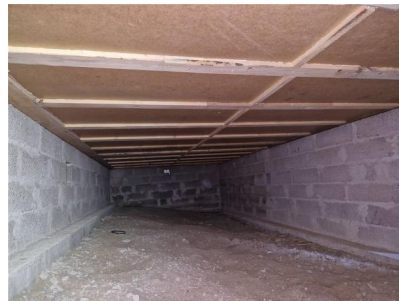
Utvändigt / Krypgrund

Vid kontroll av konstruktionen i krypgrund uppmättes fuktvärden på gränsen till kritisk fuktnivå för mikrobiell tillväxt och normal lukt upplevdes.

Golvbjälklaget ovan den uteluftsventilerade krypgrunden riskerar att drabbas av fuktskador på grund av naturlig fuktpåverkan. Detta kan i sin tur leda till mikrobiella skador (angrepp av mikroorganismer) som kan leda till att mikrobiell lukt sprids till boendemiljön. Fuktkvoten uppmättes till mellan 16-18%.

Rekommenderar att plasta marken för att markfukt inte ska kondensera i grunden.

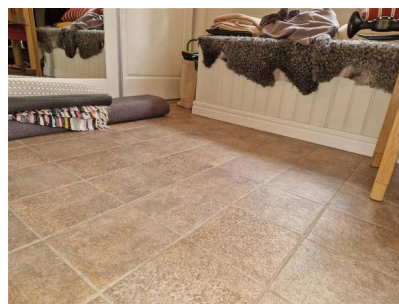
Entréplan / Hall

Klinker har släppt från underlaget ("Bom").

Felet som uppstått är att vidhäftningen mellan klinker och underlag har upphört. Sk "bom/ bomljud".

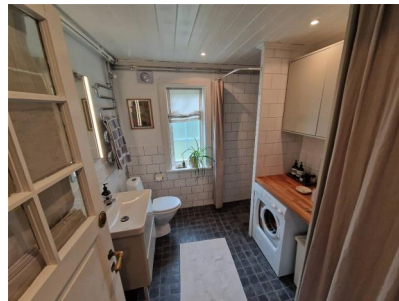
Entréplan / Dusch/Toalett/ tvättstuga

Normala fuktvärden indikerades mot klinker/kakel.

En viss fukt tränger alltid in bakom kakel/klinker via fogarna, detta är helt normalt och innebär inte att tätskiktet/ våtrumsisoleringen under kaklet/klinkern är bristfälligt eller ur funktion.

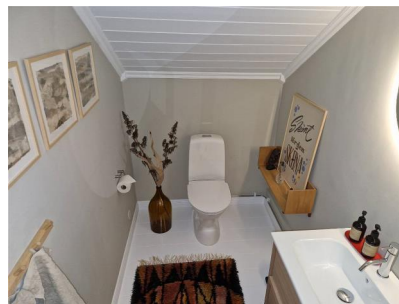
Övre plan / Toalett

Utrymmet saknar tätskikt med uppvik på golvytan.
