# If Huskollen

## Uppgifter om besiktad fastighet.

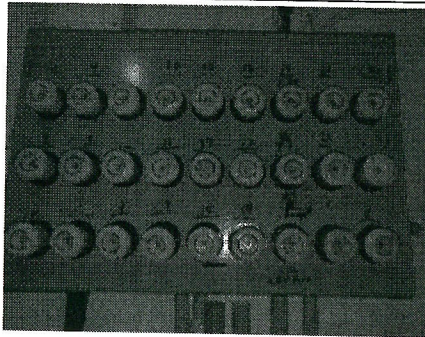
Elcentral	!	<p>Säkringshuvar saknar skyddsglas. När glaset saknas på säkringshuvuven ökar risken för brand. Risk finns även för kontakt med spänningssatt del vilket kan leda till personskador.</p> <p>Du får själv komplettera med ny säkringshuv. Vid osäkerhet kontaktas behörig elektriker.</p>

Säkringshuvur saknar skyddsglas.  Du får själv komplettera med ny säkringshuv. Vid osäkerhet kontaktas behörig elektriker.

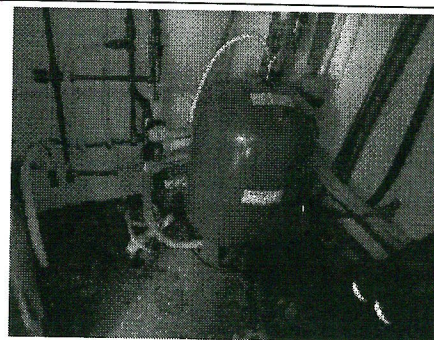
## Pumprum

Kontrollpunkt	Status	Iakttagelser och rekommenderade åtgärder
Annat invändigt	+	
Golv	+	
Golvbrunn	!	<p>Golvbrunn tillverkad före 1991. Golvbrunnen i utrymmet är äldre och dess tekniska livslängd är uppnådd vilket ökar risken för vattenskador.</p> <p>Det är viktigt att byta ut brunnen vid en framtida renovering för att uppfylla gällande branschregler.</p>
Innertak	+	
Installationer	+	
Rörledningar / kopplingar	+

Golvbrunn tillverkad före 1991.  Det är viktigt att byta ut brunnen vid en framtida renovering för att uppfylla gällande branschregler.
Elektricitet / Elcentral

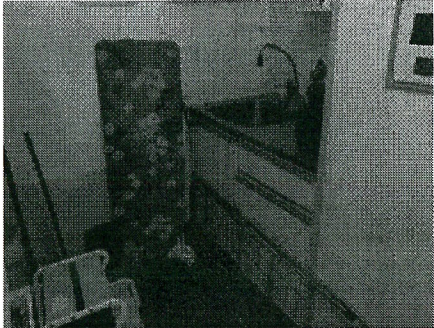
## Pannrum/Teknikrum

Kontrollpunkt	Status	Iakttagelser och rekommenderade åtgärder
Annat invändigt	●	
Golvbrunn	!	<p>Golvbrunn tillverkad före 1991. Golvbrunnen i utrymmet är äldre och dess tekniska livslängd är uppnådd vilket ökar risken för vattenskador.</p> <p>Det är viktigt att byta ut brunnen vid en framtida renovering för att uppfylla gällande branschregler.</p>

Golvbrunn tillverkad före 1991.  Det är viktigt att byta ut brunnen vid en framtida renovering för att uppfylla gällande branschregler.
Pumprum / Golvbrunn

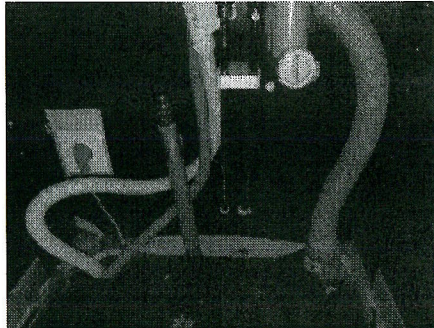
## Kök

Kontrollpunkt	Status	Iakttagelser och rekommenderade åtgärder
Annat invändigt	●	
Golv	●	
Innertak	●	
Installationer	●	
Rörledningar / kopplingar	●	
Tätskikt	!	<p>Vattentät inklädnad i diskbänksskåp finns inte. Inklädnaden synliggör små läckage i ett tidigt skede, vilka annars skulle kunna leda till omfattande skador.</p> <p>Det rekommenderas därför att du installerar vattentät inklädnad i diskbänksskåpet. Om detta inte är möjligt på grund av byggtekniska begränsningar kan ett vattenlarm installeras som en tillfällig lösning.</p>
Ventilation	●	
Väggar	●

Vattentät inklädnad i diskbänkskåp finns inte.  Det rekommenderas därför att du installerar vattentät inklädnad i diskbänkskåpet. Om detta inte är möjligt på grund av byggtkniska begränsningar kan ett vattenlarm installeras som en tillfällig lösning.
Pannrum/Teknikrum / Golvbrunn
