PM Dagvatten Häggesås 1:1.

Avstyckning fastigheter för nybyggnation
Svar på överklagan

2023-09-13

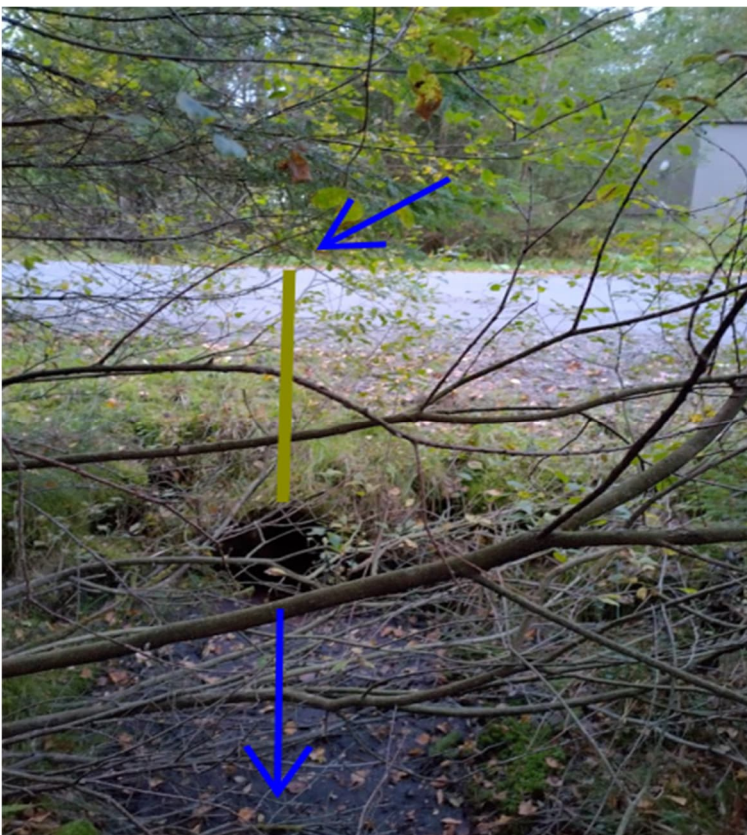
Bild 4

Dammen påstås vara ständigt vattenfylld vilket tyder på att den inte verkar som ett fördröjningsmagasin utan endast som vattenlagring. Vid de 2 platsbesöken har ingen skillnad på vattennivån uppmätts. Efter en framtida utförd exploatering innebär detta att flödena inte kommer att öka från området där dammen legat eftersom den har en konstant avtappning idag. Översilning sker i nordostlig riktning längs vägen enligt bild 1 och 2 nedan, detta bekräftas även på kartor med nivåkurvor över fastigheten (se plankarta). Vattnet passerar genom ett tätt buskage i ett igenväxt dike (bild 3) innan det vidare leds genom en vägtrumma (bild 4) under grusvägen och in på fastigheten Häggsjöhult 1:6.

För att minimera eventuella nya belastningar på omkringliggande fastigheter föreslås att en åtgärd görs där vattnet garanteras fortsatt ledning i nordostlig riktning mot sin nuvarande recipient. Detta görs genom att antingen nyttja befintligt dike som rensas upp och dikas ur fram till befintlig vägtrumma. Alternativt förläggs ett nytt dike från dammens position till vägtrumman eller slutligen så dräneras vattnet ut med dräneringsledningar förutsatt att det leds mot nordost.
