Del av fastigheten Dyvassö 1:8, Norrtälje kommun

Fastighetsägaren har gett oss i uppdrag att utreda förutsättningarna för avlopp och vatten med anledning av förhandsbesked för avstyckning av 2 tomter.

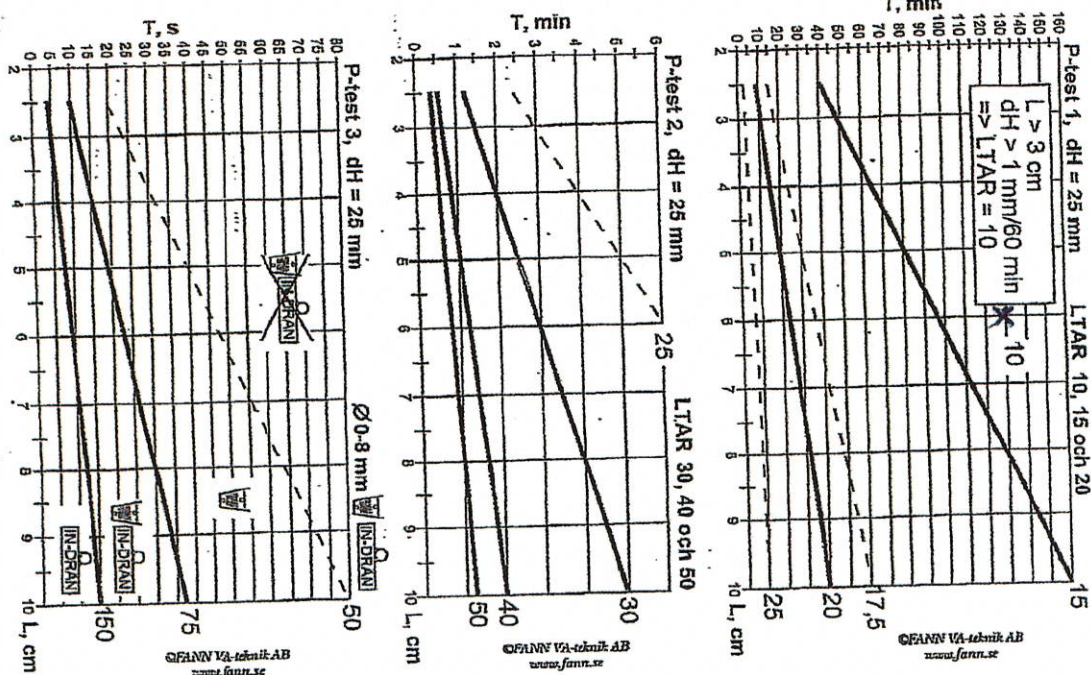
| Prov nr: | PG3 | |

Jordanalys med perkolationsprov i rör visar på en genomsläpplighet på LTAR 10.

| Resultat<br>LTAR: | 10 | |

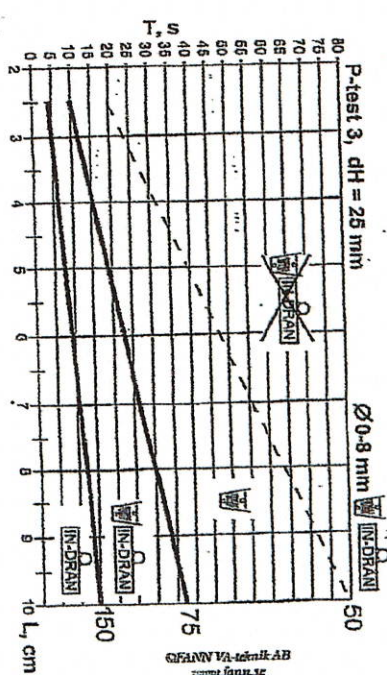
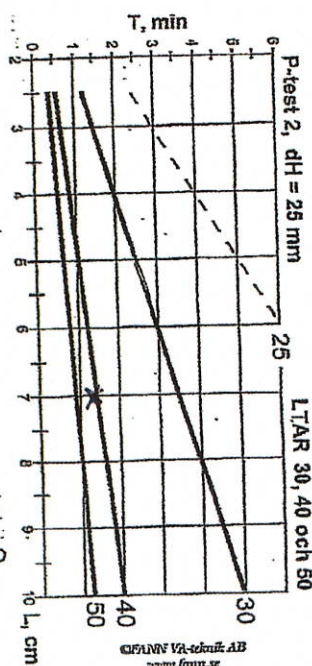
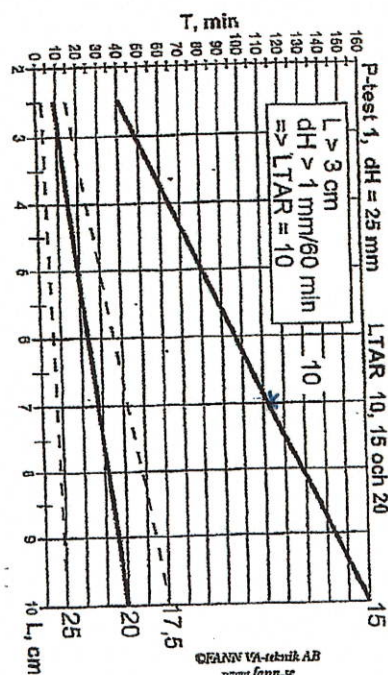
| Prov nr: | PG 1 | PG 2 |

Jordanalys med perkolationsprov i rör visar på en genomsläpplighet på LTAR 15.

Jordanalys med perkolationsprov i rör visar på en genomsläpplighet på LTAR 40.

| Resultat<br>LTAR: | 15 | 40 |

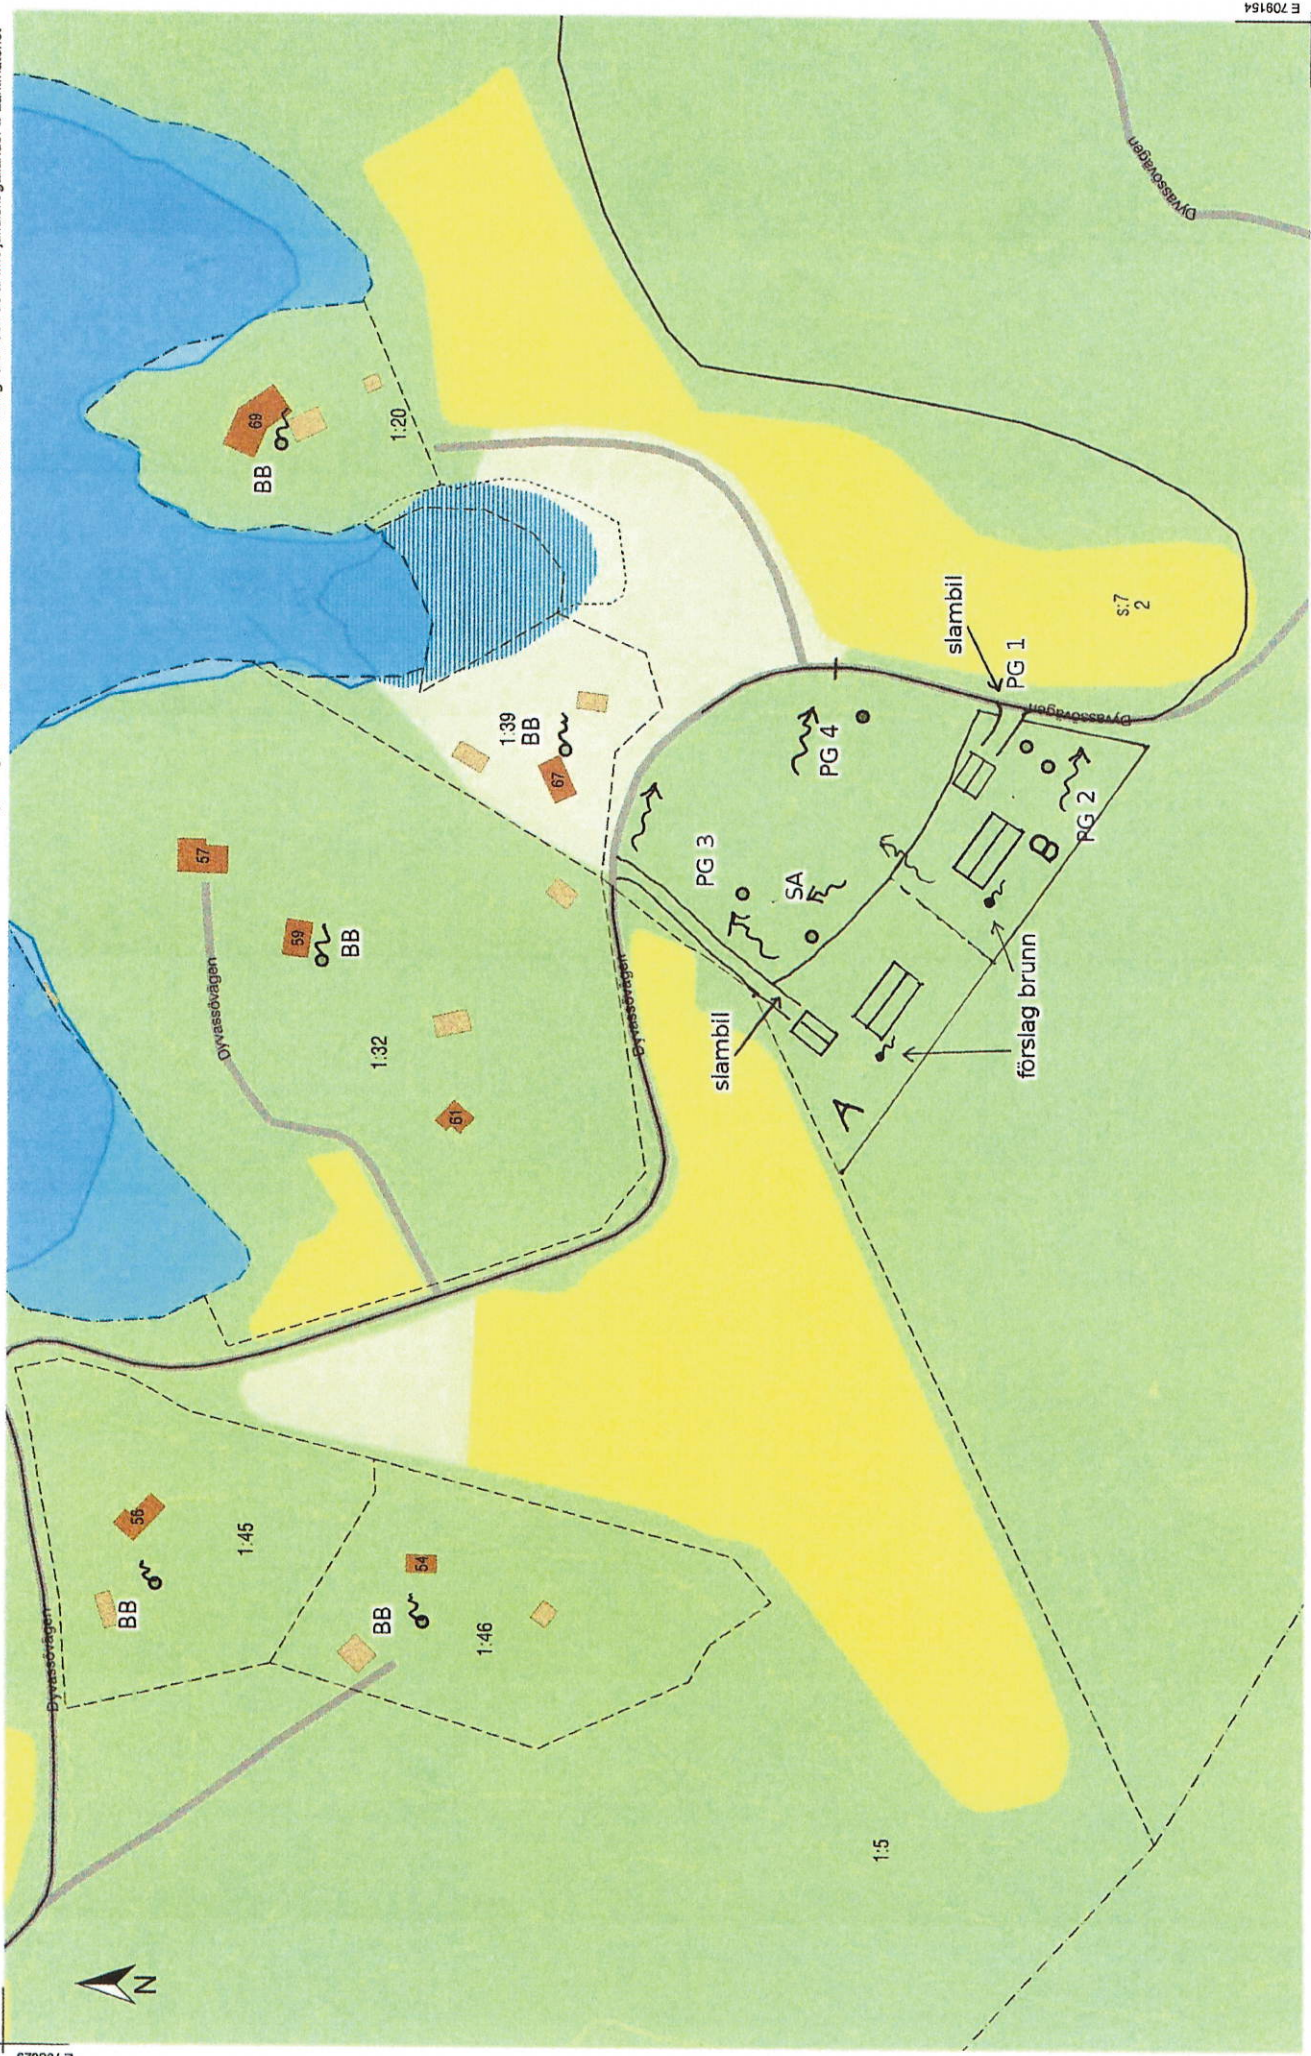
1. Kloridanalys
2. Jordanalys
3. Situationsplan

2024-04-17 besöktes fastigheten och marken sticksonderades. 3 provgropar grävdes. Groparna är utmärkta med käppar och märkband. Placering se situationsplan.

Förslag på plats för egen brunn är utmärkt på situationsplan. Gäller under förutsättning att omkringliggande förhållanden inte ändras.
