# Besiktningsprotokoll

Anticimex Försäkringsbesiktning i samarbete med Fastighetsbyrån

| Fastighetsadress:<br>Smedvägen 14 | |

| Besiktningsdatum:<br>2025-09-23 | Protokollnummer:<br>69281450 |

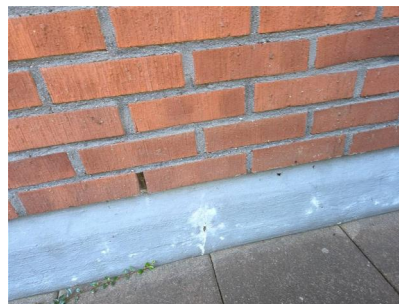
Färgsläpp förekommer från sockeln.

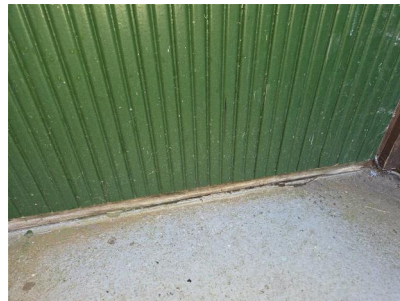
Tröskelbleck saknas under dörr.

Avsaknad av tröskelbleck medför att det finns risk för att vatten kan rinna in och orsaka fuktskador på tröskel och/eller i kringliggande vägg och bjälklag.

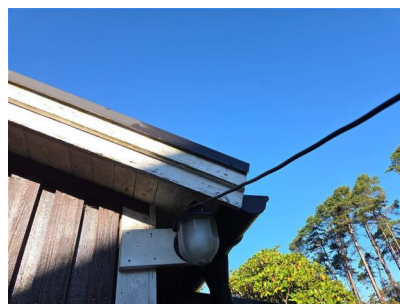
Färgsläpp förekommer från vindskiva åt öster.

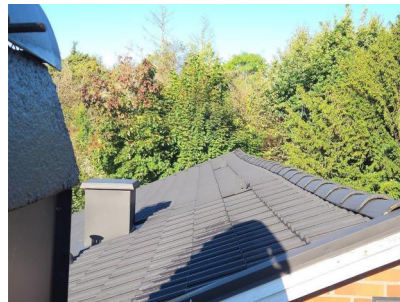
Talet svackar åt söder.

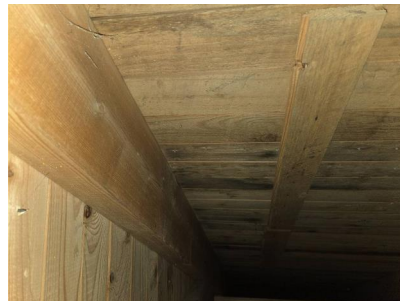
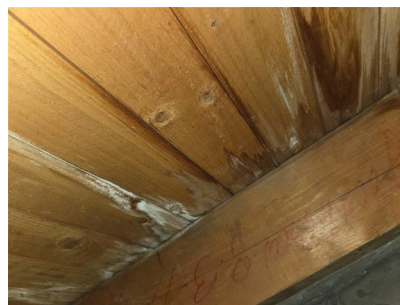
Missfärgningar finns i underlagstaket åt väster samt runt murstocken.

Inga förhöjda fuktindikationer påvisades på missfärgningarna.

Missfärgningar kan bero på olika saker och kan vara ett tecken på en tidigare eller en pågående fuktskada. Troligtvis har de uppstått innan taket lades om.

Vid kontroll av vinden uppmättes fuktvärden under kritisk fuktnivå för mikrobiell tillväxt och en normal lukt upplevdes.

Fuktkvoten i underlagstak/takbjälkar uppmättes till 10 %.

Vi rekommenderar en fördjupad undersökning för att bedöma orsak och omfattning.

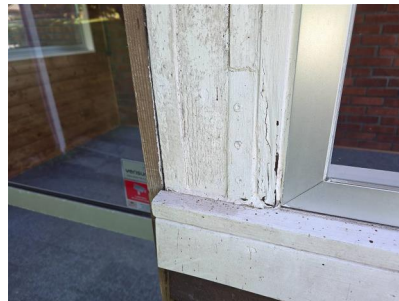
Färgsläpp finns runt fönstren.

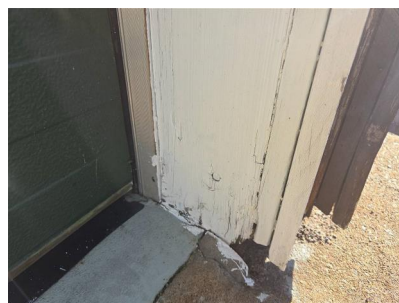
Garageporten är otät i nederkant.

Färgsläpp och formförändring finns i portens smyg.

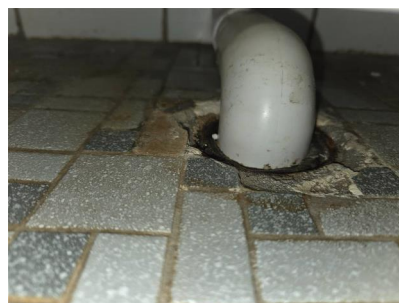
Avloppsstosen för vaskavloppet är placerad för nära golvnivån. En avloppskoppling bör placeras ovanför golvnivån och vara synlig så att en eventuell fuktspärri i golvet kan anslutas mot stosen på ett fackmässigt sätt samt att eventuellt läckage kan upptäckas i tid.

Vid fuktindikering i utrymmet kunde inga förhöjda indikationer påvisas.

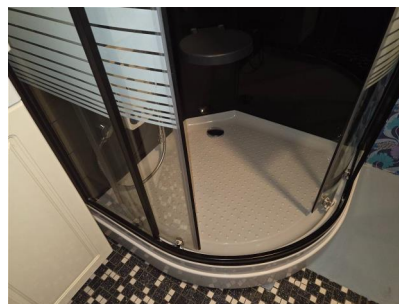
Golvbrunnen är inte besiktningsbar.

För att kunna kontrollera och bedöma golvbrunnen måste den vara tillgänglig.

Vi rekommenderar en kompletterande besiktning när golvbrunnen är tillgänglig.

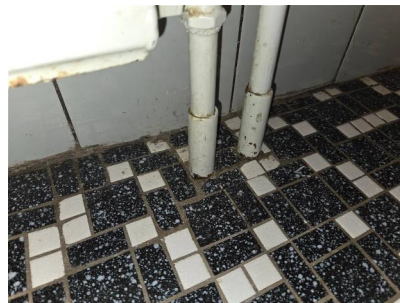
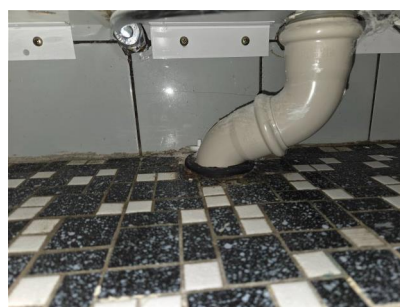
Rör genomföringar finns i golvet.

Yt/tätskikt är äldre.

Avloppsstosen för vaskavloppet är placerad för nära golvnivån. En avloppsskoppling bör placeras ovanför golvnivån och vara synlig så att en eventuell fuktspärr i golvet kan anslutas mot stosen på ett fackmässigt sätt samt att eventuellt läckage kan upptäckas i tid.

Utrymmet är äldre och har passerat tiden för sin tekniska livslängd.

Vid fuktindikering i utrymmet kunde inga förhöjda indikationer påvisas.

Renovering av utrymmet rekommenderas. Kontakta en behörig våtrumsentreprenör för en renovering. I samband med renoveringen bör omkringliggande konstruktioner kontrolleras för att upptäcka eventuella följdskador.

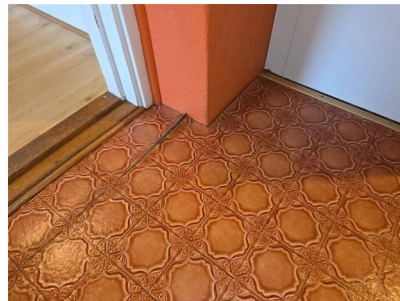
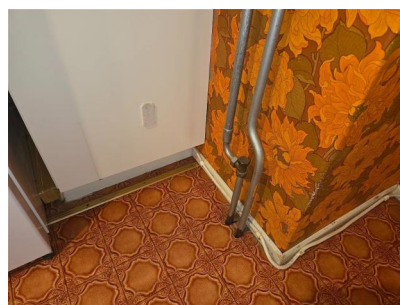
Golvbrunnen är äldre av gjutjärn.

Golv mattan har släppt från underlaget. Yt/tätskikt är äldre.

Rör genomföringar finns i golvet.

Utrymmet är äldre och har passerat tiden för sin tekniska livslängd.

Vid fuktindikering i utrymmet kunde inga förhöjda indikationer påvisas.

Renovering av utrymmet rekommenderas. Kontakta en behörig våtrumsentreprenör för en renovering. I samband med renoveringen bör omkringliggande konstruktioner kontrolleras för att upptäcka eventuella följdskador.

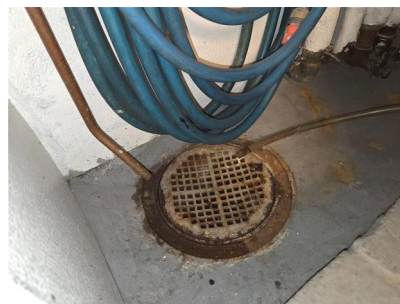
Gjutjärnsbrunnen är rostangripen.

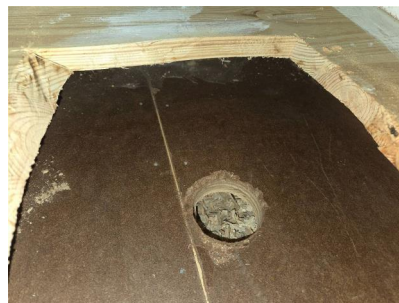
Villan är grundlagd med betongplatta på mark med ett uppreglat golv.

Ett provhål togs upp i en garderob i sovrum 3 mot norr.

Golvets uppifrån och ned består av en träfiberskiva, 1 1/2 cm massivt trä, isolering av kutterspån, och betongplatta.

Fuktkvoten uppmättes i regel i konstruktionen till 14 %.

Ingen avvikande lukt upplevdes i provhålet.

Ett provhål togs upp i nederkant av väggen i sovrum 2 mot passagen.

Hål borrades nedåt i innerväggsyllen.

Fuktkvoten uppmättes till 13 %.

Ingen avvikande lukt upplevdes.

Det finns risk för mikrobiell tillväxt om den relativa fuktigheten i luften är över 75 %, vilket i gran- och furuvirke motsvarar en fuktkvot på cirka 17 %.

Befintlig golvkonstruktion och eventuella väggsyllar riskerar att drabbas av fuktskador på grund av naturlig fuktpåverkan. Detta i sin tur kan leda till mikrobiella skador (angrepp av mikroorganismer) som kan resultera i att mikrobiell lukt sprids till boendemiljön. Om väggsyllarna är tryckimpregnerade kan även en kemisk lukt förekomma.
