# Besiktningsprotokoll

Anticimex Försäkringsbesiktning i samarbete med Fastighetsbyrån

| Fastighetsbeteckning:<br>Sippan 24 | |

| Besiktningsdatum:<br>2025-12-01 | Protokollnummer:<br>69427465 |

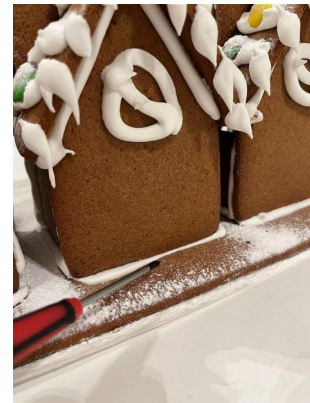
Snö ligger mot sockeln. Borsta bort snön för att undvika "degig fasad"

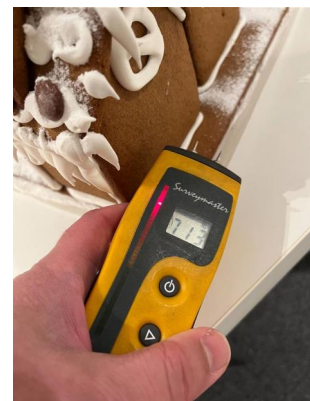
Kontroll av yttervägg mot baksidan visar mycket höga värden samt en kraftig doft av glögg från syllen.

Jag rekommenderar omedelbar kontakt med chefen för "nisseverkstaden" att kontrollera orsaken och omfattning att detta då det i förlängningen kan få mycket allvarliga konsekvenser för huset framtida liv.

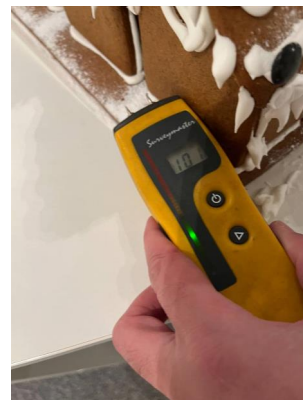
Kontroll av deg på yttervägg mot framsidan visar att väggen är torr och är klart att avnjutas när tiden är inne.

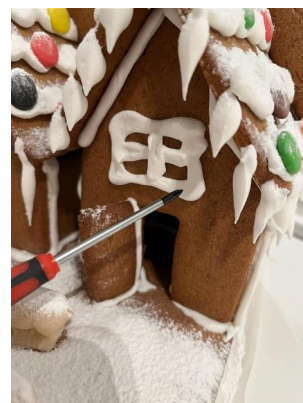
Fönster med foder och spröjs av kristyr, dock är det omöjligt att se ut genom fönstren då fönsternissen glömde att ta upp hål för fönstren.

För att kunna se ut rekommenderas att fönster nissen kontaktas för omedelbar åtgärd (annars blir det inga julklappar för han)

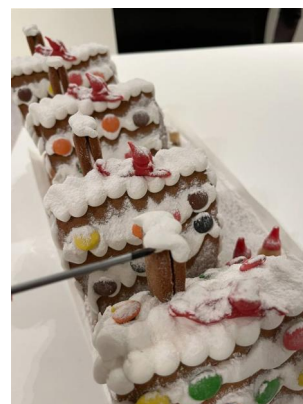
Takpannor av "nonstop" är väldigt glest monterade.

(Misstanke finns att "taknissen" smakat på takpannorna i stället för lunchlåda.

Skorstenen är täckt av kristyr och vid besiktningen fanns flera taktomtar på plats för att ta bort detta.

Taket är endast besiktigat med drönare då takets konstruktion troligen ej håller för besiktningsmannen.
