**Fastighetsuppgifter**

Östra Glänne 1:28

Östra Glänne Nyängen 42

| Uppdragsnummer | S17465 |

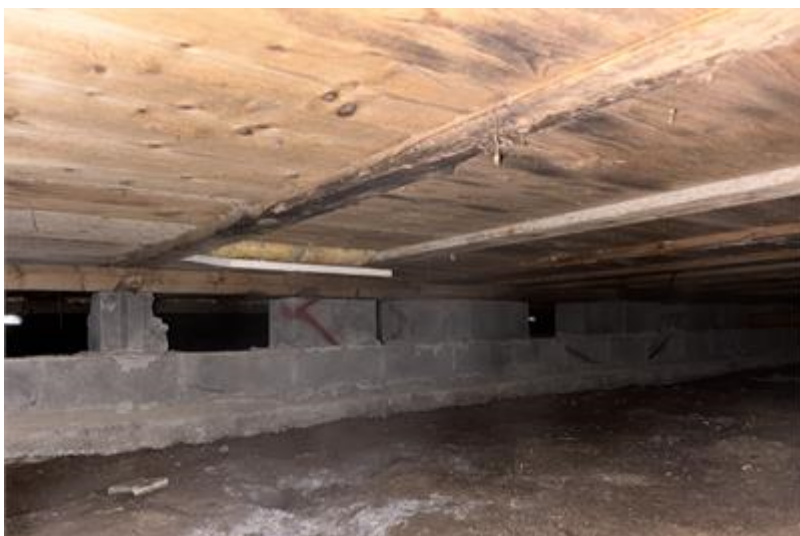
| Byggnadsdel | Torpargrund |

Fuktkvoten i trossbotten uppmättes till mellan 16-19% FK.

Tryckimpregnerat virke förekommer delvis i trossbotten.

Det kritiska gränsvärdet för mikrobiell tillväxt brukar anges till ca 17% fuktkvot (FK).

Uppmätt värde ligger över gränsvärdet för mikrobiell påväxt, åtgärder bör därför övervägas.

Notera att stickprovsmässig undersökning är utförd samt att mätvärden normalt sett kan variera över årstiderna.

För att säkert fastställa konstruktionens kondition och fuktstatus måste en mer omfattande undersökning utföras.

En torpargrund är en riskkonstruktion med avseende på fukt- och mikrobiella skador. Mikrobiell påväxt har noterats och en fortsatt teknisk undersökning rekommenderas därför, se även info på protokollets sista sida Pos. 10.
