# Besiktningsprotokoll

Anticimex Försäkringsbesiktning i samarbete med Fastighetsbyrån

| Fastighetsadress:<br>Praktikantvägen 10 | |

| Besiktningsdatum:<br>2026-03-11 | Protokollnummer:<br>69589499 |

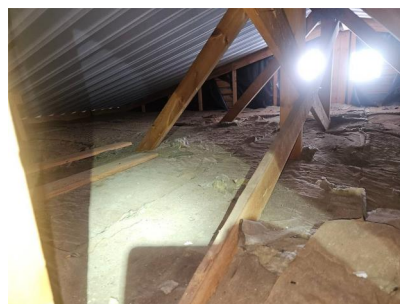
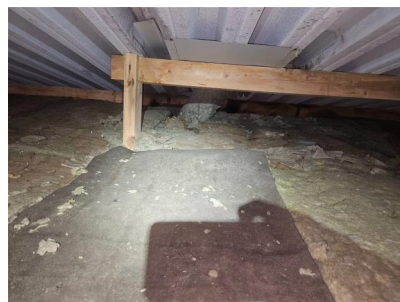
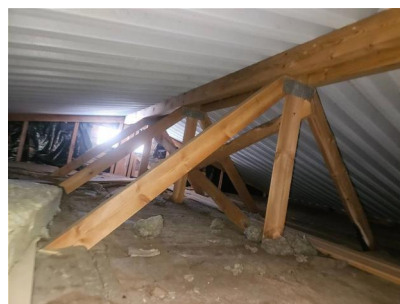
### Utvändigt / Vind

Vid kontroll av vinden uppmättes fuktvärden under kritisk fuktnivå för mikrobiell tillväxt och en normal lukt upplevdes.

Fuktkvoten i underlagstak/takbjälkar uppmättes vid besiktningstillfället till ca 13-15%.

-Äldre fuktfläck på isolering vid genomföring, detta har uppstått innan takomläggningen.

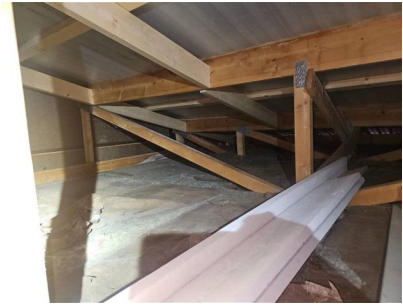
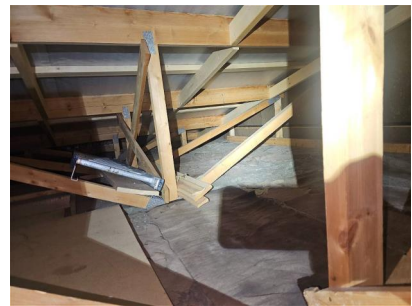
### Utvändigt / Vind ovan garage

Vid kontroll av vinden uppmättes fuktvärden under kritisk fuktnivå för mikrobiell tillväxt och en normal lukt upplevdes.

Fuktkvoten i underlagstak/takbjälkar uppmättes vid besiktningstillfället till ca 9%.

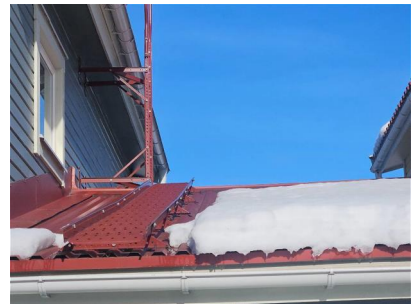
### Utvändigt / Tak ovan garage

Inget att notera.

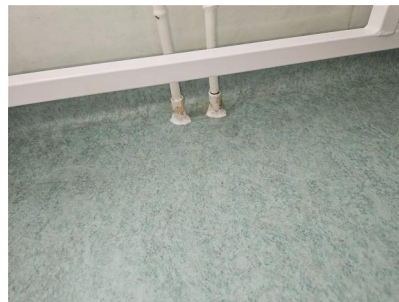
### Entréplan / Tvättstuga

-Rör genomföring finns i golv.

Rör genomföringar i golvet medför en ökad risk för att vatten tränger ner i omkringliggande konstruktioner och orsakar fuktskador. Vid uppbyggnaden av utrymmet var detta tillåtet och utförandet anses därför vara fackmässigt utfört. I dagens branschregler är detta inte längre tillåtet.

-Förhöjningsring finns i golvbrunnen.

Förhöjningsringen i golvbrunnen är en riskkonstruktion eftersom det ofta förekommer otätheter mellan förhöjningsringen och brunnen. Detta kan i sin tur leda till fuktskador i omkringliggande konstruktioner.

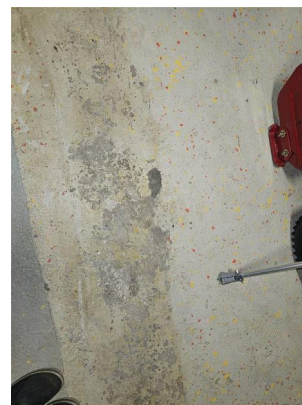
### Entréplan / Garage

Normalt slitage på betongplattan.

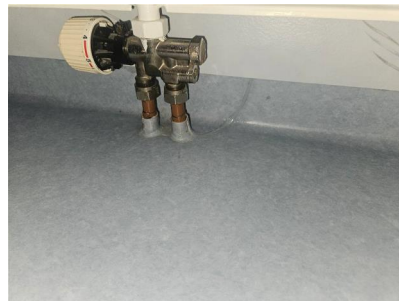
### Övre plan / Badrum/Wc

Rör genomföring finns i golv.

Rör genomföringar i golvet medför en ökad risk för att vatten tränger ner i omkringliggande konstruktioner och orsakar fuktskador. Vid uppbyggnaden av utrymmet var detta tillåtet och utförandet anses därför vara fackmässigt utfört. I dagens branschregler är detta inte längre tillåtet.

Golvbrunn är ej utbytt vid renovering.
