# Utredningsprotokoll

## Anticimex Utredningsuppdrag

Fastighetsbeteckning: Tångböle 1:112	
Fastighetsägare: Jan Olov Jonsson	
Fastighetsadress: Tångböle Finnånäset 895	
Postnummer: 837 71	Ort: Duved

Utredning av fukt- och luktproblem i kryppgrund och bostad.

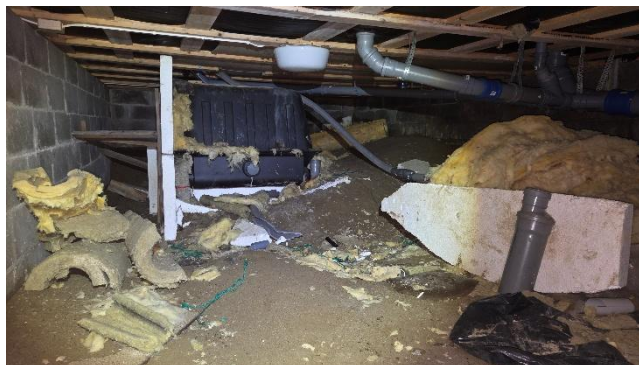
- En avvikande mikrobiell jordlukt känns i utrymmet.
- Sparsam mikrobiell påväxt finns på syllen och trossbotten.
- Trossbotten består av Asfaboard och förhyningspapp.
- Marken består av sand/jord som upplevs fuktig.
- Fuktspärr av plastfolie finns inte på markytan.
- Organiskt material och skräp finns på marken.
- Från materialprover av bjälklagsisolering och Asfaboard känns en svag mikrobiell lukt. Provhål för materialprover är tagna stickprovsvis genom trossbotten.
- **Relativ fuktighet i krypgrund uppmäts till 91 %.** Detta är över den nivå på ca 70-75 % som krävs för mikrobiell tillväxt och lukt.
- **Fuktkvot i syllen mot entrén uppmäts till >28 %.** Det är över den nivå på ca 17 % som krävs för mikrobiell tillväxt ock lukt.
- **Fuktkvot i trossbottenläkt och övriga syllar uppmäts till 21 %.** Det är över den nivå på ca 17 % som krävs för mikrobiell tillväxt ock lukt.

1. Trossbottenläkt, förhydningspapp trossbottenskivor och mineralullsisolering avlägsnas från bjälklaget underifrån. Absolut minsta mängd material lämnas kvar.

2. Frilagda golvåsar, syllar och övriga trädetaljer luktsaneras med Odox.
3. Bjälklagsgenomföringar, sektionsskarvar och andra otätheter mot bostadens tätas med fogsium.

4. Bjälklaget återisoleras med ny mineralull som fästs upp med en vindduk. Bjälklaget förses sedan med ny trossbotten av 50 mm cellplast. Skarvar skummas med fogsium för extra täthet.

5. Marken i grunden städas så noggrant som möjligt. Minsta möjliga mängd byggspill, skräp och annat organiskt material lämnas kvar.
6. På markytan läggs en fuktspärr av 0,2 mm åldersbeständig plastfolie. Plastfolien läggs ut så att den kan vikas upp mot grundmur och mittbalk. Folien läggs också så att inga glipor uppstår och monteras med ordentliga omlottskarvar.

7. Samtliga otätheter i krypprunden mot utomhusluften tätas noggrant, det vill säga ventilationsöppningar, syllring, skarvar mellan kantbalkar etc.
8. Krypprundsavfuktaren kompletteras med ett kanalsystem av slang eller spirorör så att torrluften fördelas i grunden. Våtluften från avfuktaren leds ut från krypprunden via slang som ansluts till en ventil i grundbalken.
