Besiktningssprotokoll

Anticimex Bostadsrättsbesiktning

| Lägenhetsnummer: Lgh 1103 | |
| Fastighetsadress: Södra Slottsgatan 17g | |

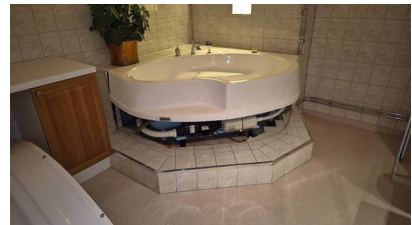
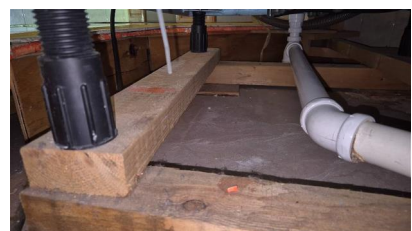
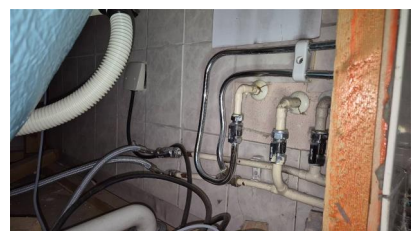
Badkaret står på en träkonstruktion och kaklet nedanför badkaret sitter på träkonstruktionen. Sprickor finns i kaklet som troligen orsakats av att materialet under kan röra sig. Träkonstruktionen står på våtrumsmattan och klinkers sitter på väggen bakom badkaret.

Kommer det ner vatten under badkaret så är det träkonstruktionen som kommer att fuktas upp med fuktrelaterade skador som följd.

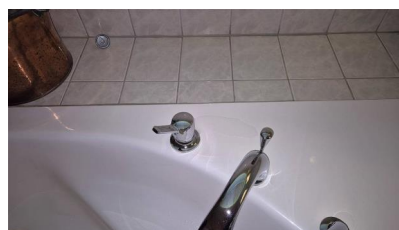
Tappvattenkranen läcker då man spolar i badkaret.

Kontakta fackman
