# Besiktningsprotokoll

Försäkringsbesiktning Fastighetsbyrån Bostadsrätt

| Fastighetsadress:<br>Dalgatan 8 | |

| Besiktningsdatum:<br>2026-02-20 | Protokollnummer:<br>69568713 |

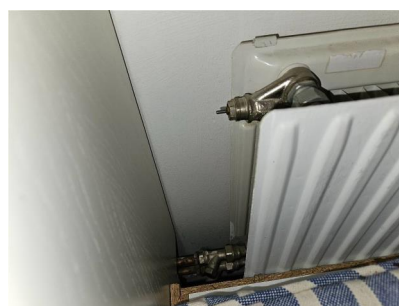
- Termostat saknas på radiator i kök.

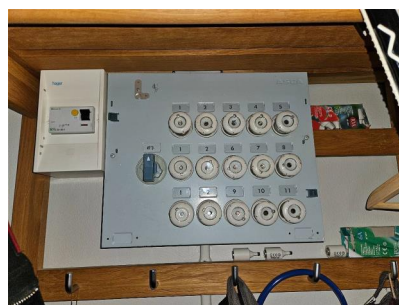
- El-centralen har jordfelsbrytare, dock saknas gruppförteckning.

Gruppförteckning" är en lista som ska vara placerad vid elcentralen. Den visar vilka säkringar som är anslutna till vilka armaturer, vägguttag och apparater. Den är också till för att underlätta vid felsökning och elarbeten.

Kontakta en elektriker för att upprätta en gruppförteckning som placeras i närheten av elcentralen

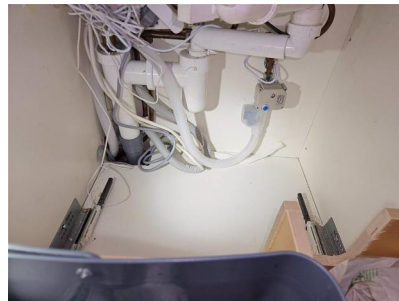
- Fuktskydd saknas i diskbänksskåp samt under kyl/frys.
- Mindre läckage ifrån köksblandaren, samt sitter blandaren löst.
- Skarvdosor dosor används i diskbänksskåp.

Utan fuktskydd är det svårt att upptäcka läckage från rörledningar. Vatten kan då tränga in i omkringliggande konstruktioner och orsaka fuktskador. För att upptäcka eventuella läckage, installera ett fuktskydd i diskbänksskåp samt under kyl/frys. Vidare bör ett fast uttag installeras istället för skarvdosor.

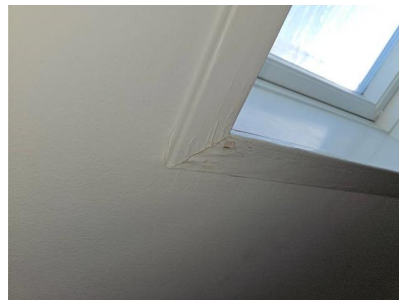
- Mindre fuktåverkan noteras vid takfönster (listen). Vidare är fönstret anlöp.

Vid fuktindikering uppmättes inga förhöjda fuktvärden runt fönster.

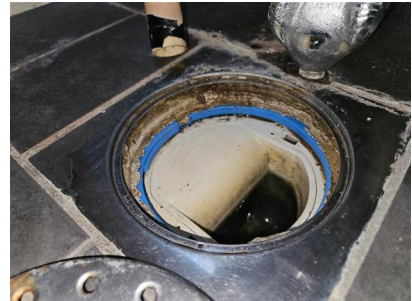
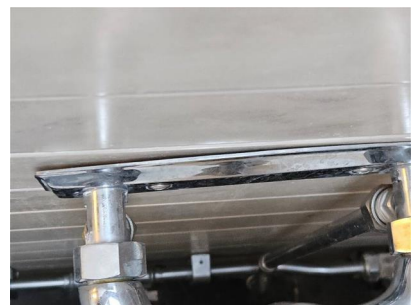
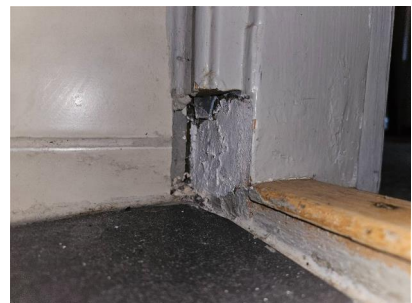
- Golvbrunnen är av äldre modell (före 1991) och har därför
- Klämringen bottnar inte helt emot brunngodset.
- Tätskikt samt ytskikt saknas lokalt innanför dörren.
- Glipa noteras på takfönster.
- Duschblandar bricka tätar dåligt emot vägg.

Normala fuktvärden indikerades mot klinker/kakel.

Med tanke på ovanstående brister så rekommenderas det att man kontakter en våtrumsentreprenör för vidare kontroll utav utrymmet. Detta för att säkerställa god funktion.

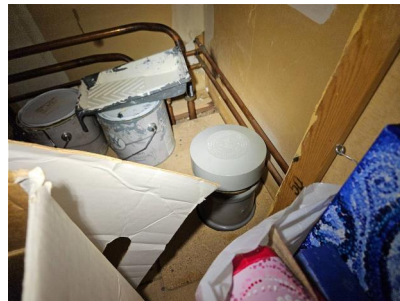
- Avluftning avslutas på kattvind.

När avluftningen avslutas på vinden så finns det en risk att vid ett eventuellt läckage från vakuumventilen kan varm och fuktig luft strömma in i vindsutrymmet med fukt- och luktrelaterade skador som möjlig följd.

- Trycksatta ledningar med ballofix finns i utrymmet.

Trycksatta ledningar med kopplingar är en risk i fuktsäkerhets synpunkt. Detta eftersom golvytan i utrymmet inte är fuktsäkrad, och att utrymmet används i vanliga fall som förvaring. Detta kan i sin tur medföra att ett eventuellt läckage inte upptäckts i tid samt när angränsande konstruktioner med fuktskador som följd.
